Solvangvegen 2, 2318 HAMAR

BØRSTAD / HAMAR

Befaringsdato: 04.11.2024

LEILIGHET I 4.MANNSBOLIG

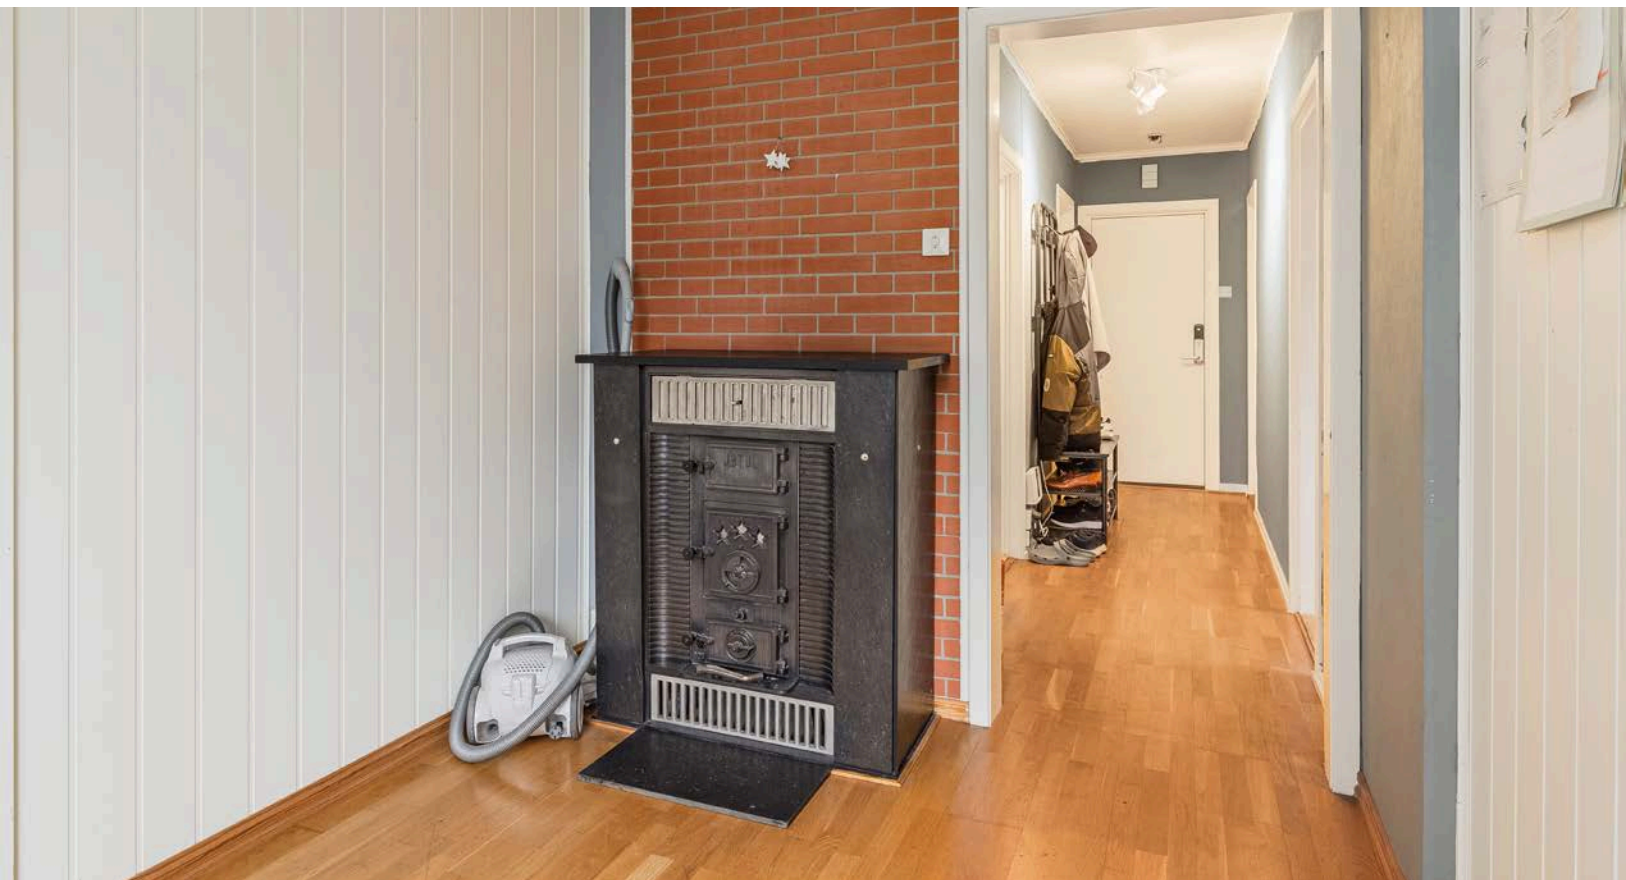
Eldre vedkamin i stue/gang som ikke er i bruk.

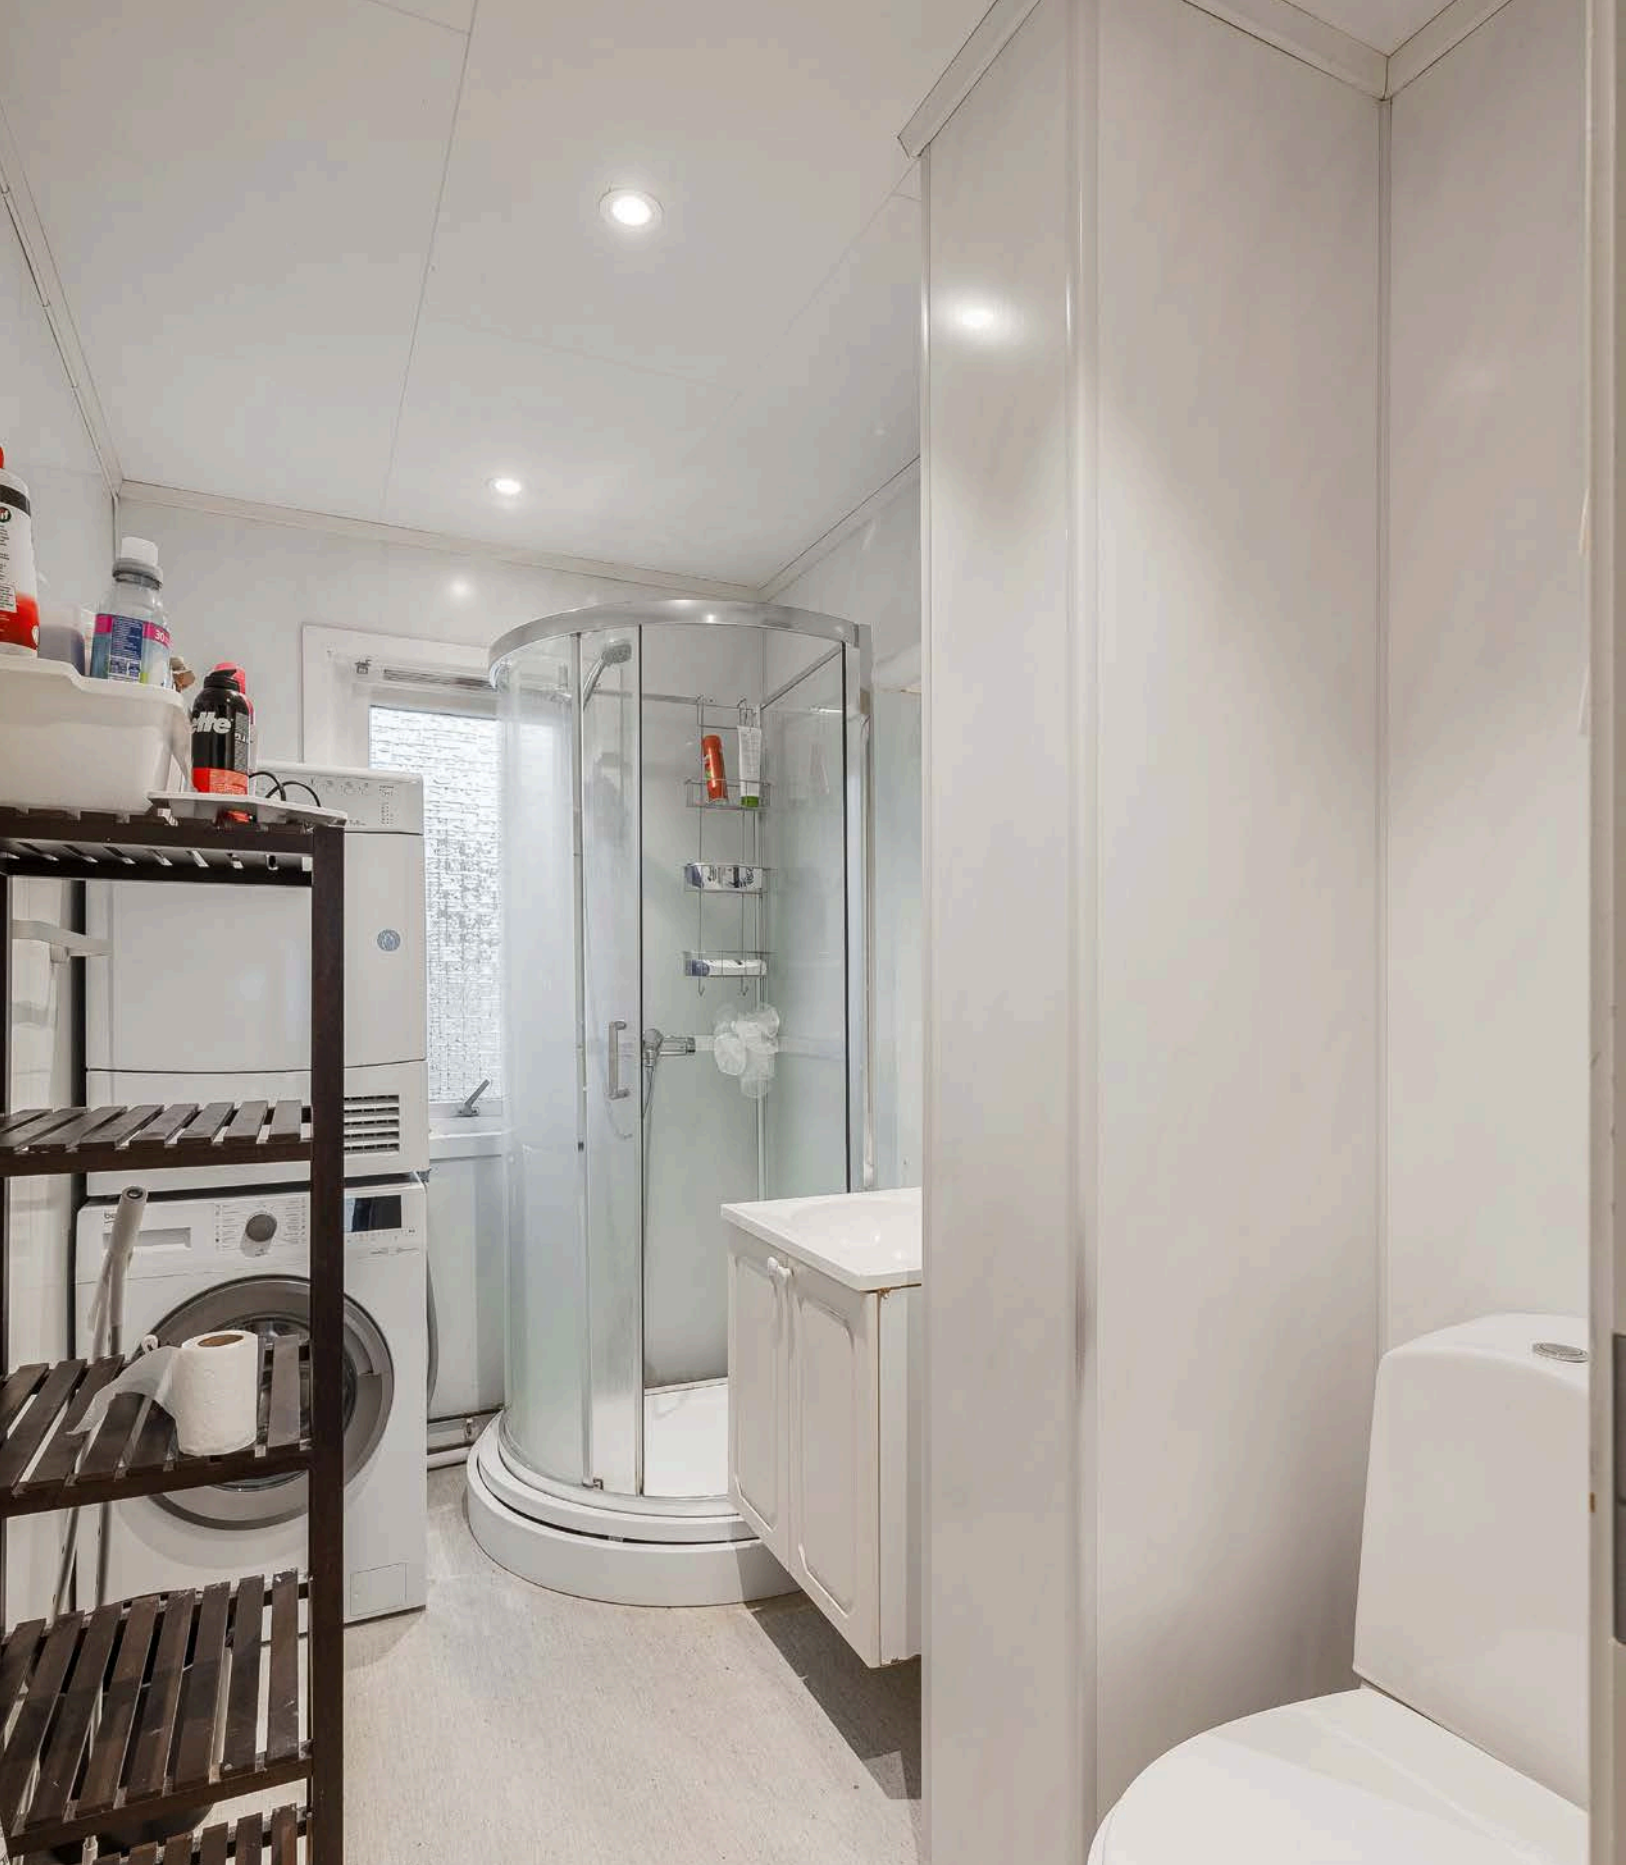
Bad/vaskerom med ukjent alder, antatt modernisert etter 2000. Baderommet har våtromsbelegg på gulv, våtromsplater på veggene, downlights i himlingen og elektrisk styrt vifte.

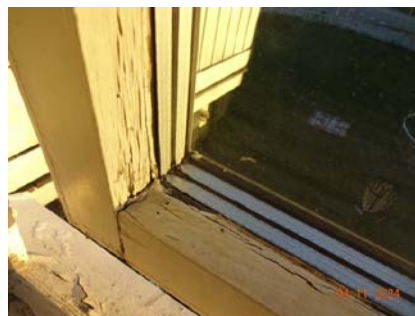
- Kondensering på enkelte glass har medført fuktskader i treverk som kan medføre utskiftningsbehov av enkelte vinduer.

Kostnadsestimat: 10 000 - 50 000

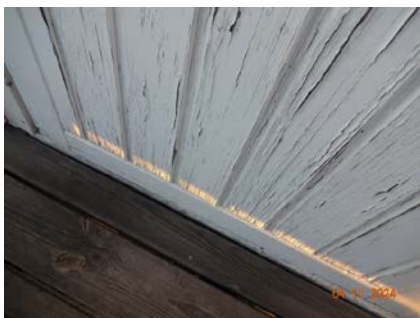
TG 1 Balkonger, terrasser og rom under balkonger

Adkomst til åpen balkong fra soverom.
Understøttet med tresøyler.
Impregnerte gulvkonstruksjoner.
Utført med terrassebord og beiset- malt rekkverk.
Areal på ca. 8 m²

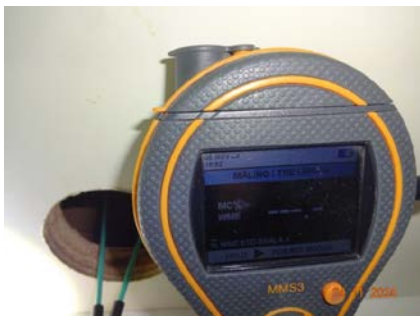
KJØKKEN

Kjøkkeninnredning med heltre benkeplate, over og underskap, rillede fronter, skuffer, fliser i benkerygg, opplegg for oppvaskmaskin, ettgreps blandebatteri, to rustfrie kummer og del med glassdører.

- Det er påvist skader på overflater/kjøkkeninnredning utover normal slitasjegrad.
- Det er påvist skader/fuktskjolder i kjøkkengulvet.
- Det er påvist andre avvik:

Fuktsvelling i bunnplate.

Fuktsvelling i nedre del av skapdører.

- Det må påregnes lokal utbedring/utskiftning.

Kostnadsestimat: 10 000 - 50 000

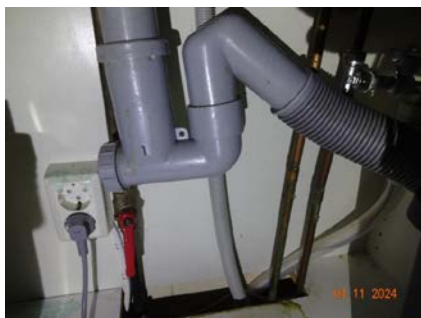
TO 2 Avløpsrør

Avløpsrør av støpejern.

- Det er ikke behov for utbedringstiltak siden anlegget fungerer i dag, men ut ifra alder kan skader plutselig oppstå på eldre anlegg.
