Fageråsen 960, 2420 TRYSIL

**Fin og praktisk 4-roms selveiet  
fritidsleilighet fra 2007 med  
badstue. Balkong med utsikt!  
Garasjeplass, bod og skiskap.**

**Tilstandsrapport for leilighet.**  
**Fageråsen 960 Snr. 11**  
**2420 Trysil**

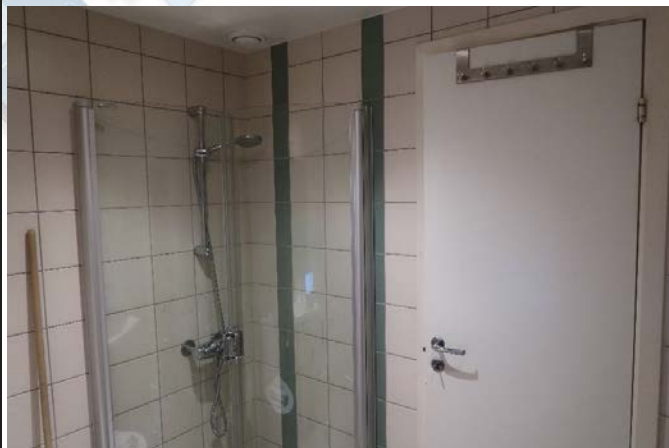
## 7.1.1 Bad Overflate vegger og himling

I våtsonen til dusjen er det plassert en innerdør uten fremlagt dokumentasjon på utførelse. Ved innerdør i våtsonen er det fare for at fukt kan trenge forbi dusjonsone bak fliser og belaste veggkonstruksjonen. Løsning av innerdør og gjennomføring i våtsonen skal dokumenteres, og tettesjiktet skal ikke svekkes.

TG2 settes på bakgrunn av innerdør i våtsonen til dusjen.

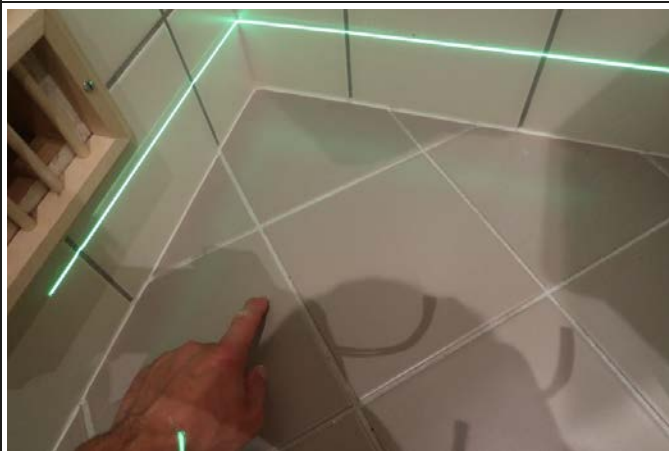
## 7.1.2 Bad Overflate gulv

**Merknader:** Overflaten fremstår som i god stand, uten påviste store skader på befaringdagen. Påvist noe bom/ hulrom under fliser mot badstue, ikke påvist løse fliser eller sprukne fuger.

TG2 settes på bakgrunn av ikke tilfredsstillende fallforhold på gulvet etter kravene på oppføringstidspunktet, samt noe bom/ hulrom under enkelte fliser.

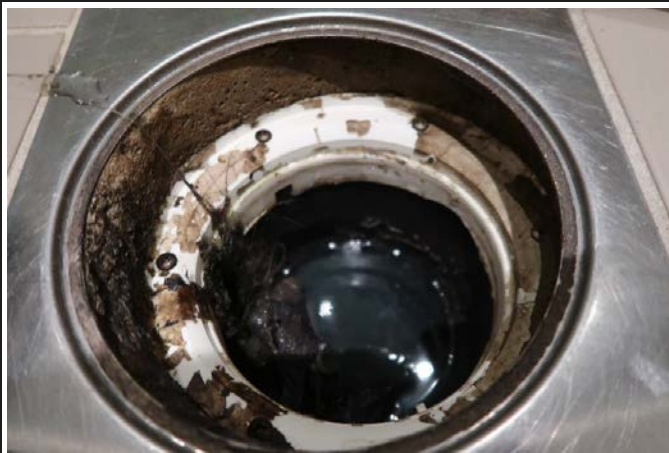
## 7.1.3 Bad Membran, tettesjiktet og sluk

Membranen er fra 2005  
 Det er påvist avvik i forhold til sluk, rørgjennomføringer, mansjetter eller klemring.  
 Det er muligheter for å rengjøre sluk.  
 Det er ikke påvist tegn på feil utførelse, feil materialvalg, skadelig fukt eller utettheter.  
 Arbeidet vurderes som fagmessig utført.  
 Det er boret hull i tilstøtende rom eller fra undersiden.  
 Det er fuktkontrollert med egnet fuktmåleverkøy.

TG2 settes på bakgrunn av at membran ikke kan konstateres, samt kort gjenværende forventet levetid.

Bilde viser sluk uten synlig slukmansjett under klemring.

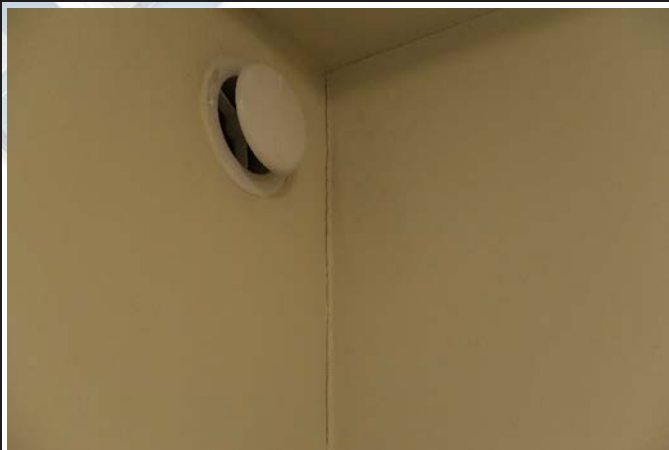
Noe sprekkdannelse i overgang mellom vegg og himling.

Eksempel på sprekker i hjørne, og i overgang mellom vegg og himling.

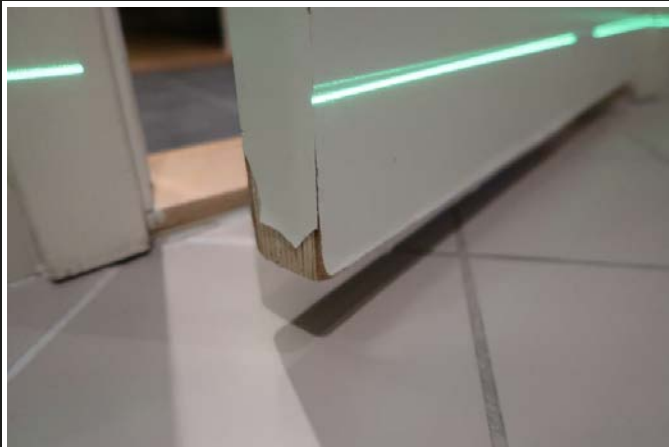
Normal slitasje på overflater. Enkelte dører har mindre justeringsbehov. Innerdør til bad har noe merker etter fuktbelastning i nedkant.

Mindre svelleskade på innerdør til bad.

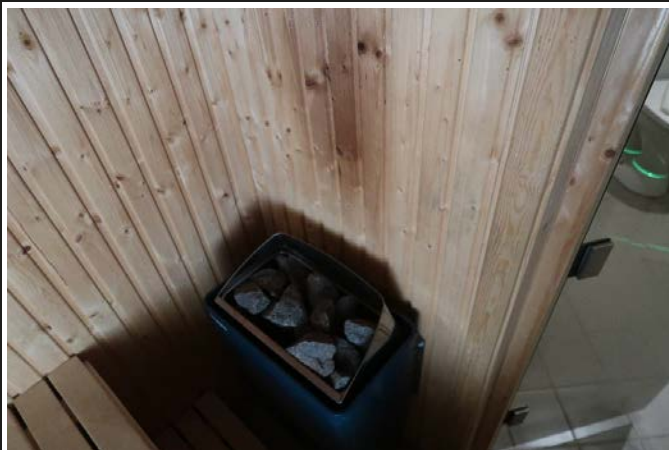
Eksempel på misfarging på vegg i badstue.
