Hyldalen 393, 3660 RJUKAN

**Trivelig hytte med tre soverom -  
Flott beliggenhet i Hyldalen med  
panoramautsikt over Skarfoss**

Befaringsdato: 30.08.2024 Rapportdato: 20.09.2024 Oppdragsnr.: 20330-1440 Referansenummer: SV1172

## Tilstandsrapport

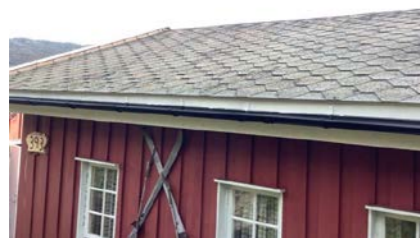
- Overvåk tilstanden jevnlig. For å få tilstandsgrad 0 eller 1 må tekkingen skiftes ut, men tidspunktet for når dette er nødvendig er vanskelig å si noe om.
- Lokal utbedring må utføres.

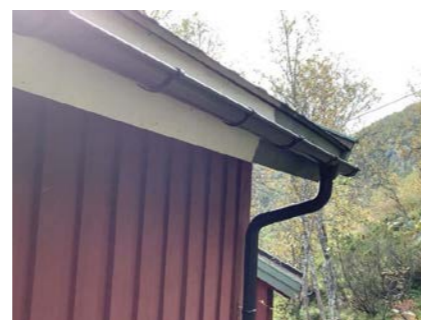
#### Nedløp og beslag

Takrenner og nedløp i lakkert stål.

- Det bør lages system for bortledning av vann fra taknedløp ved grunnmur.

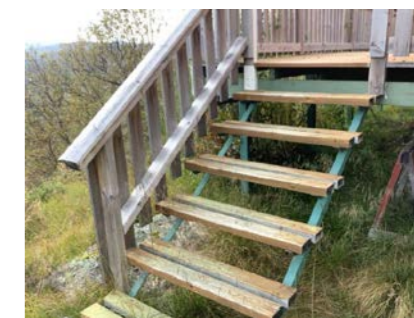
**Vurdering av avvik:**

- Åpninger i rekkverk må endres for å tilfredsstillere krav på byggemeldingstidspunktet.
- Rekkverk må monteres for å lukke avviket.

**Kostnadsestimat:** 10 000 - 50 000

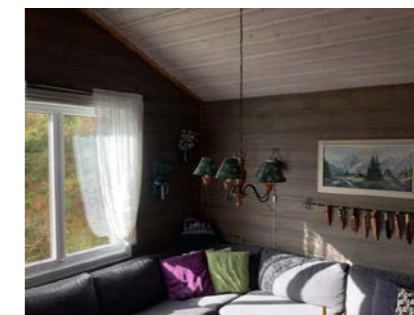
#### Overflater

Innvendig er det gulv av furu og belegg. Veggene har trepanel. Innvendige tak har malte plater og trepanel.

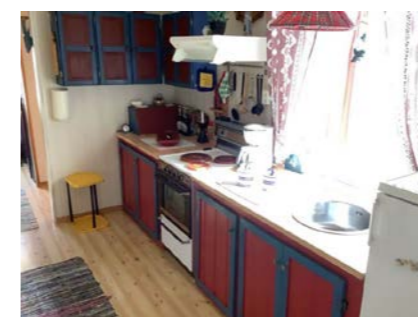
#### TG 1 Overflater og innredning

Kjøkkenet har innredning med profilerte fronter. Benkeplaten er av heltre. Det er kjøleskap og komfyr.

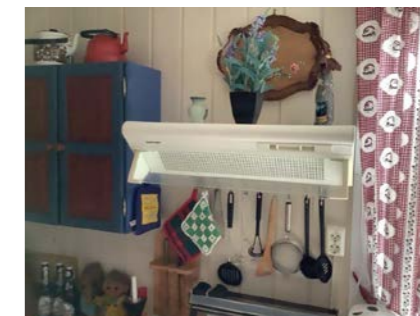
#### HOVEDPLAN > KJØKKEN

Det er kjøkkenventilator med avtrekk ut.

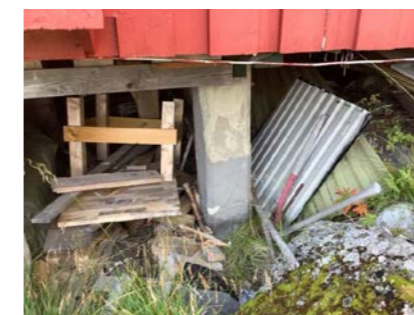
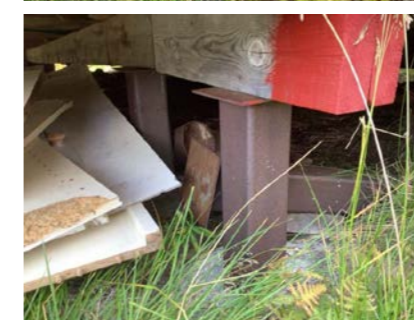
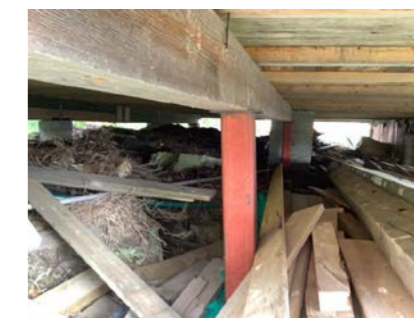
Det er observert større avvik som skjevheter og mangler på understøttelse av bæresystem på fritidsboligen.

- Det må foretas tiltak for å lukke avviket.

Disse forhold må undersøkes nærmere og straks tiltak må etableres.

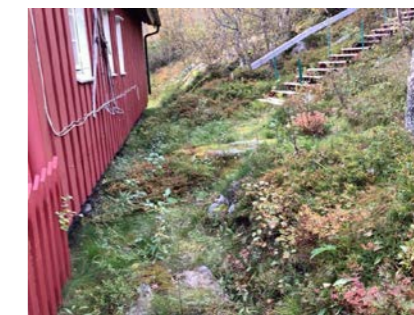
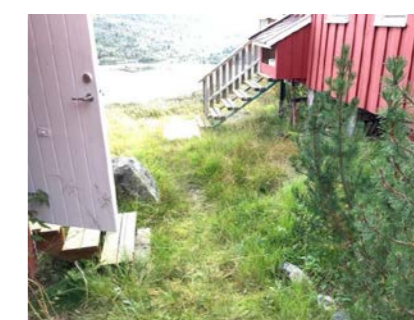
## TG 2 Terrengforhold

Terrengen er naturtomt og består av lyng og mose. Fjellbjørk og løvskog.

- Det bør foretas terrengjusteringer.
