# Arealsmart 2-roms med balkong og parkering.

Velkommen til Løytnant Møllers Veg 7B!

Leilighet  
Løytnant Møllers veg 7 B  
2080 Eidsvoll

**Boligens tekniske tilstand:**

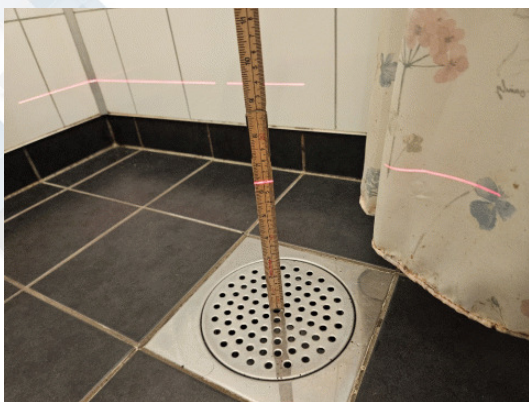
Gulvfliser fremstår i god stand, hjemmelshaver opplyser om at det er lagt ny silikon mellom gulv og veggsokkel. TGIU

**Merknader:** Utsifting/vedlikehold: Normal tid før utsifting av gulv i våtrom med keramiske fliser direkte på membran er 10 - 30 år.

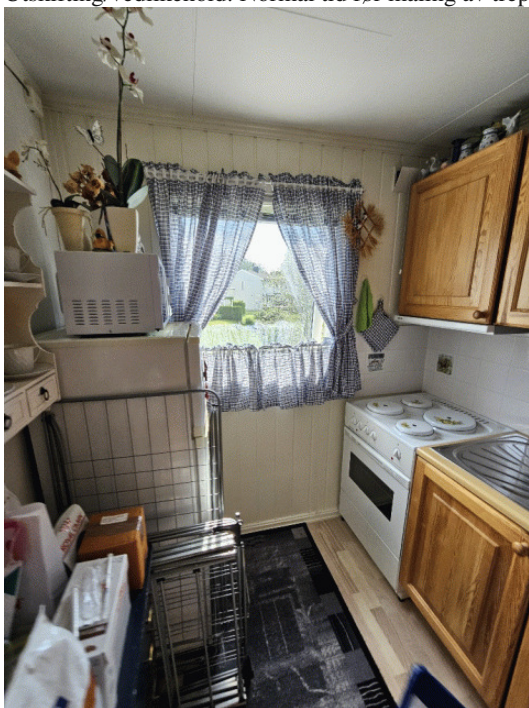
Utskifting/vedlikehold: Blandebatterier byttes normalt pga. drypplekkasjer, funksjonssvikt eller umoderne design 10 - 25 år, anbefalt brukstid 15 år.

Utskifting/vedlikehold: Normal tid før utskifting av laminatgulv er 10 - 20 år.

Utskifting/vedlikehold: Normal tid før maling av trepanel er 6 - 10 år.

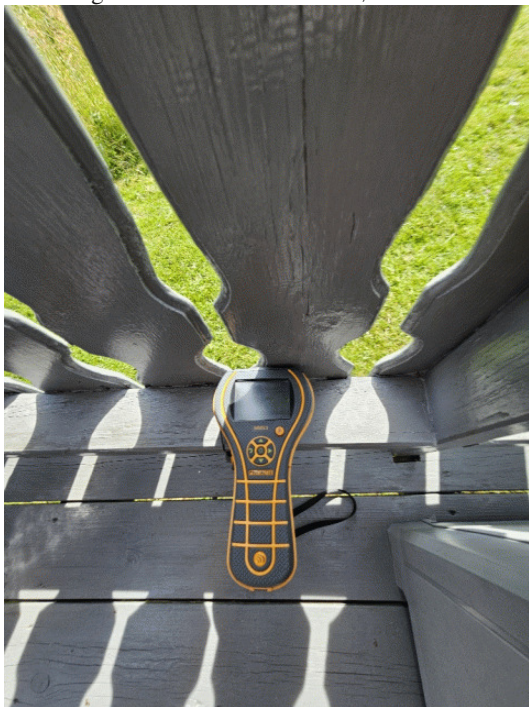
Det er noe fuktskadet panelbord på nedre del av rekkverket og det må påberegnes å bytte noen av panelbordene i nær fremtid.

Terrassebord fremstår i grei stand, men det stedvis mye tørrsprekker på enkelte terrassebord.

**Merknader:** Utskifting/vedlikehold: Normal tid før utskifting av terrassebord er 10 - 20 år.

Utskifting/vedlikehold: Normal tid før overflatebehandling av terrassebord er 4 - 8 år.

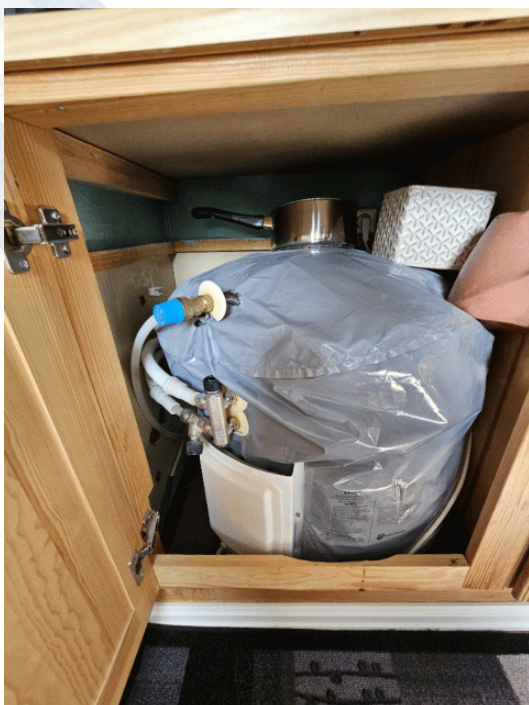
Varmtvannsbereder er fra ukjent år  
 Det er ikke påvist avdrypp og fuktskjolder ved bereder.  
 Berederens plassering er tilfredsstillende.  
 Berederen er ikke lekkasjesikret.

Varmtvannsberederen er kun visuelt inspisert, hjemmelshaver opplyser om at han har byttet sikkerhets/tappeventil på varmtvannsbereder i 2017.  
 Det antas at varmtvannsbereder har passert sin forventet levetid på 20 år. TG2

**Merknader:** Utskifting/vedlikehold: Antatt normal levetid for varmtvannsbereder 20 år.

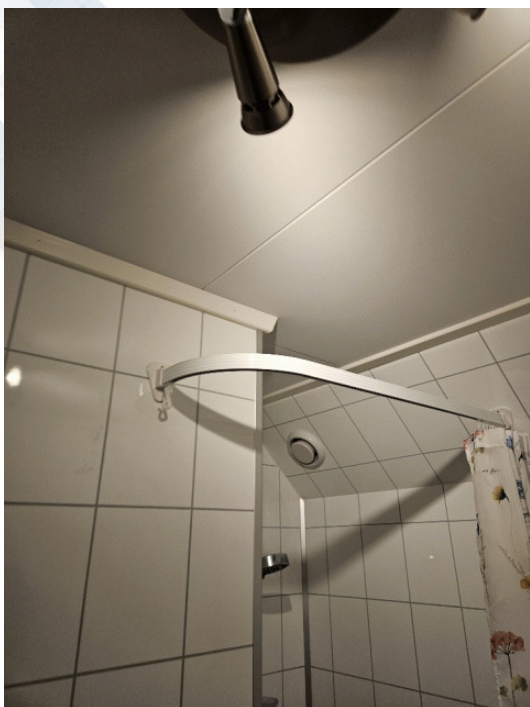
Da badet ble oppført i 2017, skulle det ha blitt montert elektrisk baderomsvifte på badet etter TEK 10 krav, hjemmelshaver opplyser om at byggefirma mente det ikke var mulighet å installere elektrisk baderomsvifte, grunnet at avtrekket står veldig nære dusjen og da ville stått fuktutsatt. TG2 i grenseland til TG3. For ytterligere å forbedre ventilasjonen i våtrommet og redusere risikoen for fuktskader, anbefales det å installere en elektrisk baderomsvifte som er spesielt konstruert for å tåle fuktige miljøer. En slik vifte vil bidra til effektiv luftutveksling, forhindre opphopning av fuktighet og beskytte mot muggdannelse.

**Merknader:** Utskifting/vedlikehold: Normal tid før rens av filter og ventilasjonsrør er 1 - 3 år.

Utskifting/vedlikehold: Avtrekksvifter anbefales skiftet ut etter 15 år.
