Østre Hallsetvangen 3B, 7027 TRONDHEIM

**4-roms leilighet med stort  
potensial på hele 96 m<sup>2</sup> BRA-i |  
Oppussingsbehov | Solrik balkong

## Nøkkelinformasjon

# Velkommen til Østre Hallsetvangen 3B!

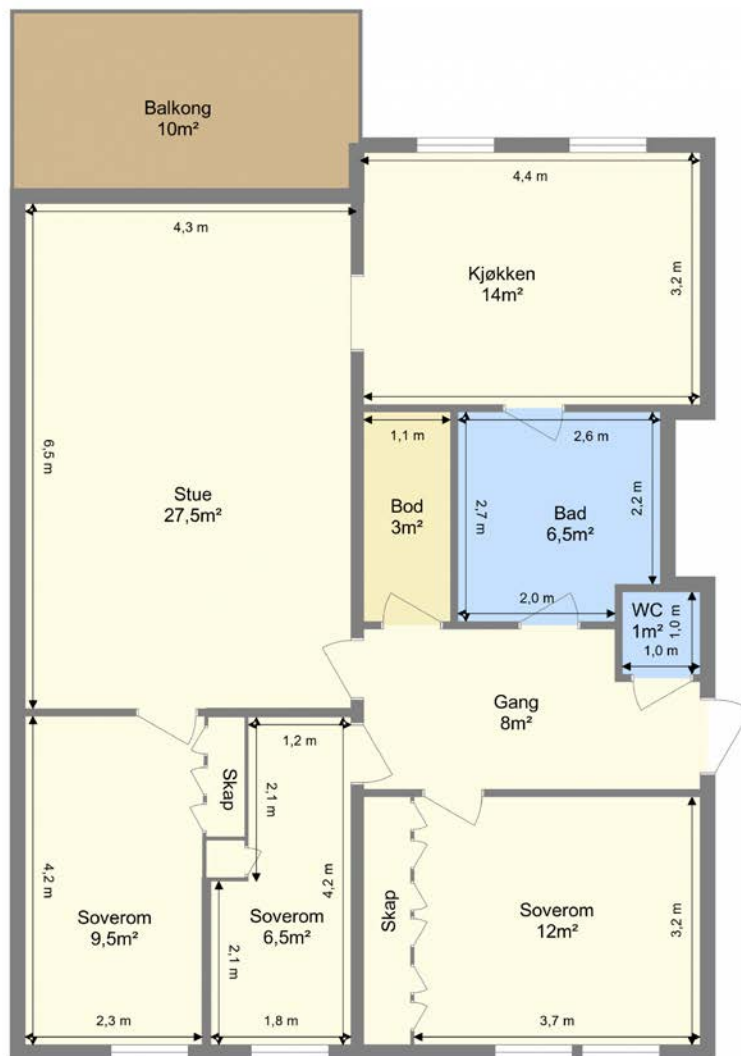
### 2. Etasje

Bruksarealet inkluderer innvendige vegger og er større enn summen av rommenes gulvareal.  
 Planskissen er en illustrasjon over rominndelingen, og er ikke i målestokk. Mindre avvik kan forekomme.
