Nordmyrstubben 43, 1820 SPYDEBERG

**Spydeberg- Tiltalende og pen
3-roms i et barnevennlig område.
Perfekt for førstegangsbolig med
nærhet til sentrum.**

Tilstandsrapport

FIREMANNSBOLIG

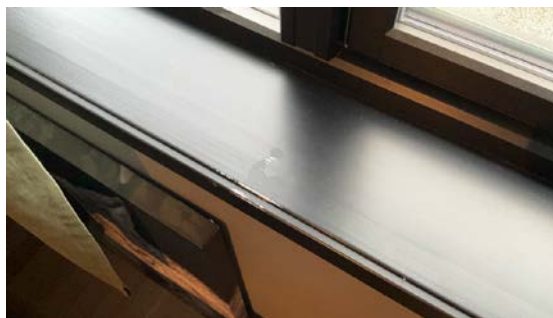
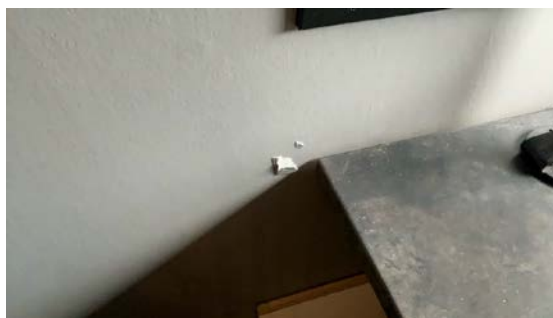
- Det er påvist skader på overflater.

Det er registrert noe bruksmerker utover normal slitasje på parkett i stuen, stedvis skader på foringer og lister, samt skader i gips. Se bilder.

Det er ikke behov for umiddelbare tiltak, men for å få TG1 må skadene utbedres.

Kostnadsestimat: Ingen umiddelbar kostnad

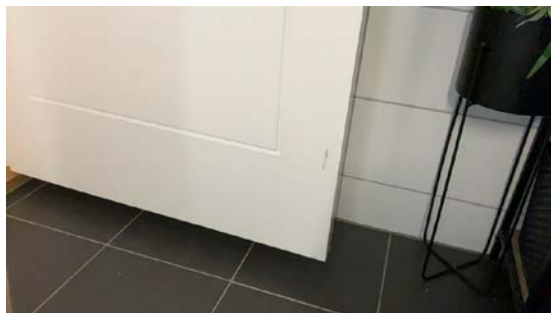
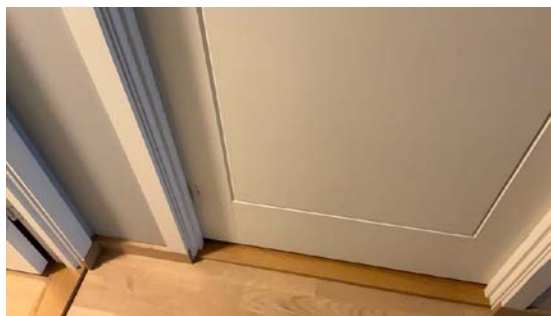
- Det er påvist andre avvik:

Det er registrert stedvis skader på innvendige dører. Dørenes funksjon er ivaretatt, det er kun kosmetiske skader på 2 dører.

- Det må foretas tiltak for å lukke avviket.

Skadene må utbedres for å lukke avviket.

Kostnadsestimat: Ingen umiddelbar kostnad

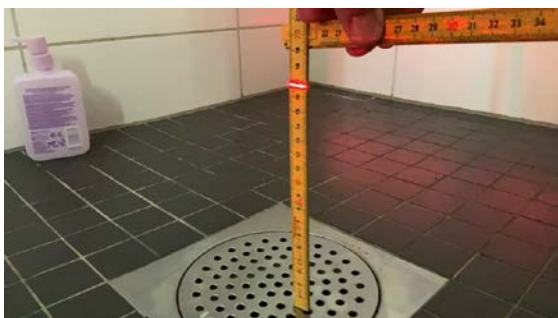
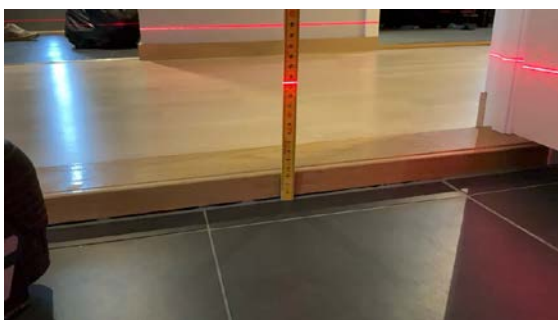
- Det er påvist avvik i fallforhold til sluk i forhold til krav i forskrift på byggetidspunktet.

Det er registrert sprekker i silikonfuge ved dørterskel og under toalett.

- Våtrommet fungerer med dette avviket.

Våtrommet fungerer med avviket, men for å få TGO-1 må enten membran brettes minst 15mm opp på dørterskel eller fallforhold må utbedres.

Utbedring av fallforhold vil imidlertid skjeldent være gunstig som ett enkelttiltak, men kan vurderes dersom badet skal renoveres.

Kostnadsestimat: Ingen umiddelbar kostnad

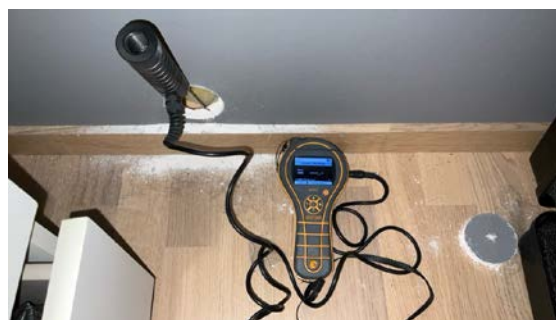
Tilliggende konstruksjoner våtrom

Hulltaking er foretatt uten å påvise unormale forhold. Fuktkvotemåling (vekt%) i konstruksjonen ble målt til 0. Hulltaking er foretatt på soverom.

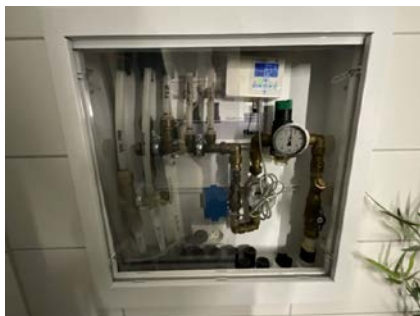
TG 1 Vannledninger

Innvendige vannledninger er av plast (rør i rør). Det er besiktiget i rørskap på bad/vaskerom. Stoppekran er plassert i fordelingskap på bad.

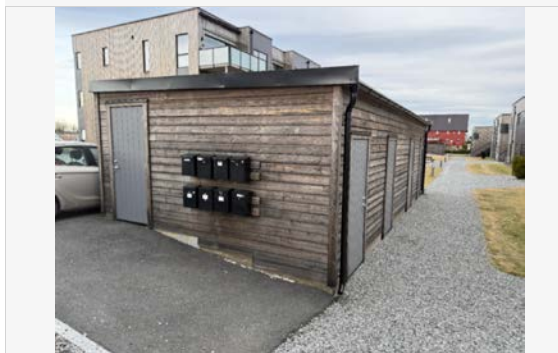
Bod

Bygget anvendes som bodareal.

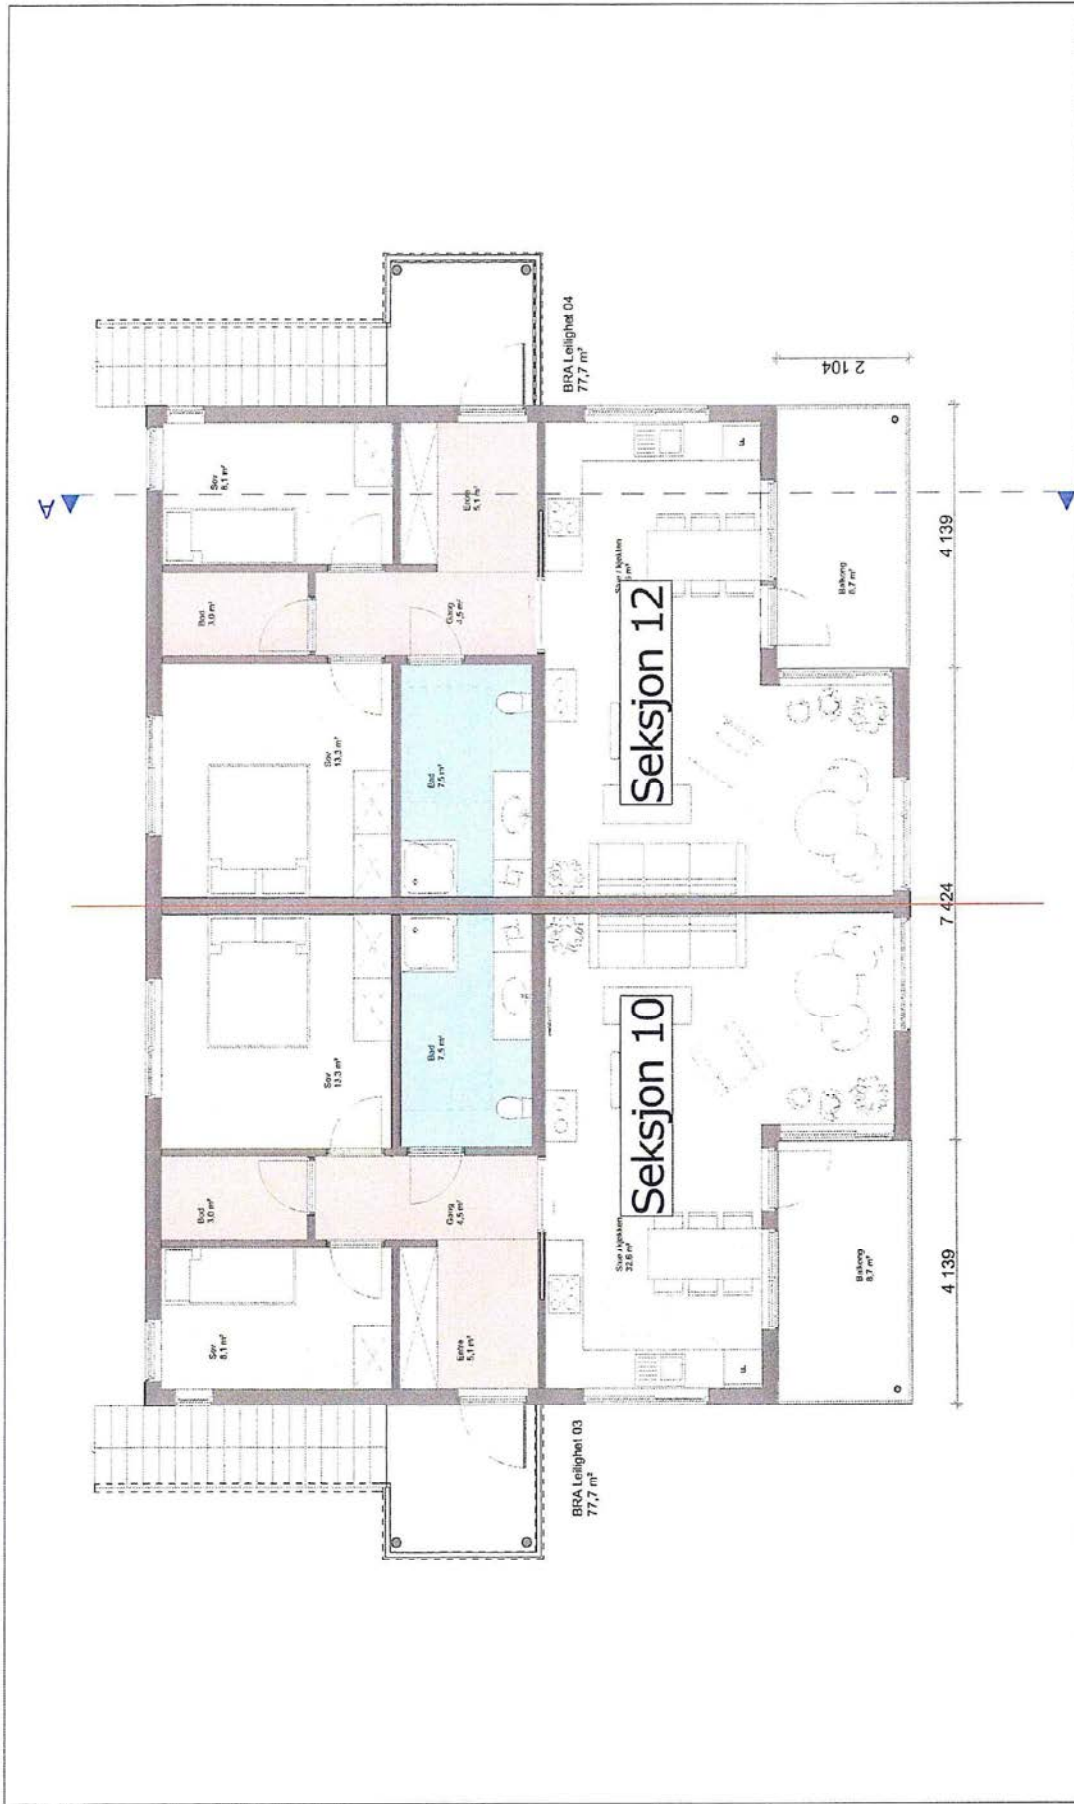
ENERHAUGEN ARKITEKTKONTOR	Prosjekt: 2017.108	Saksnr.: K5/16	Tittel/lever: Moen Eiendom AS	Fase: Seksjonering	Målestokk: 1:100	Ark: A4	
	Grv/br: 9/146	Oppdragsnr.: BD/AHS	Prosjekt: Løvestad B5 4-mannsboliger	Tegning: Plan 2	Arkiv: A212	Dato: 22.10.2019	Rev.: 01
			Rev. Dato Revision ID				Sist Revidert:
