Løytnant Møllers veg 19B, 2080 EIDSVOLL

**2-roms andelesleilighet med  
terrasse og mulighet for parkering  
- Oppussingsobjekt med sentral  
beliggenhet på Eidsvoll!**

# Tilstandsrapport

## BOLIGBYGG MED FLERE BOENHETER

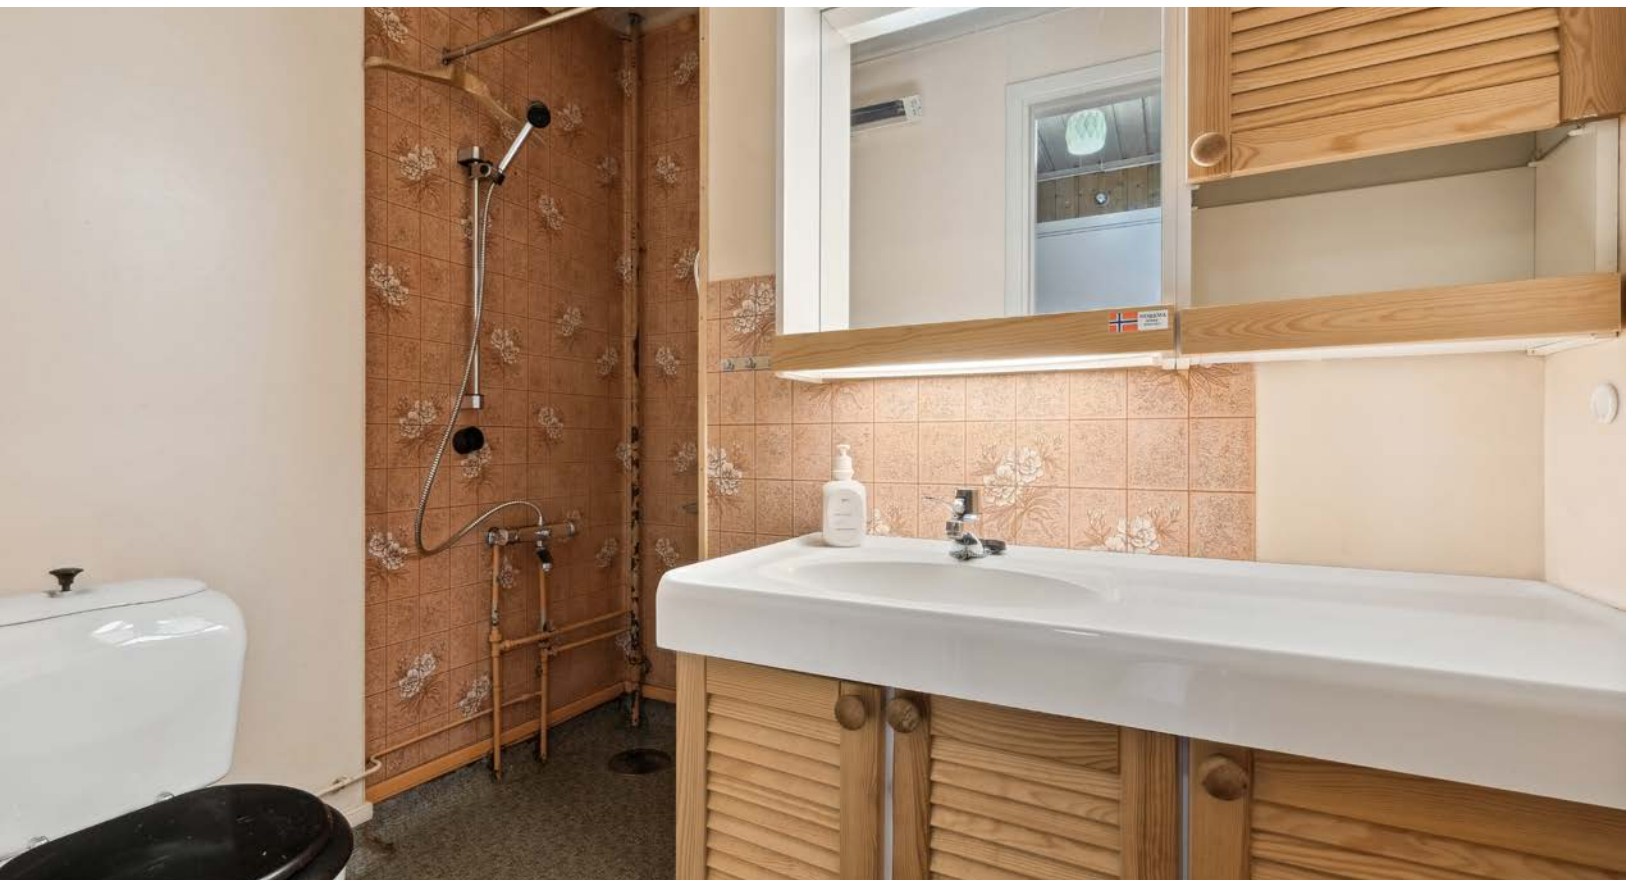
Eldre bad utstyrt med toalett, servant og dusj.

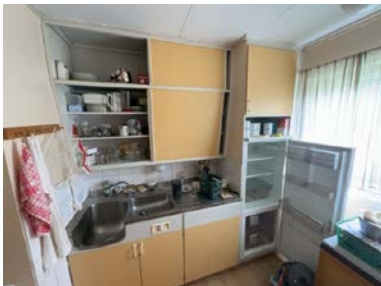
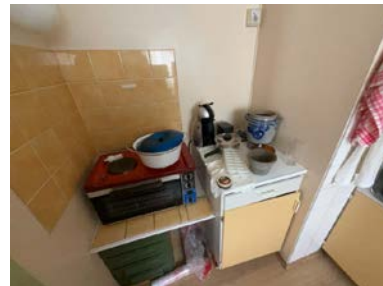
### 1 ETASJE > KJØKKEN

### Vurdering av avvik:

- Det er påregnelig med utskiftning/utbedringer av kjøkkeninnredningen.

Oppussing/rehabiliteringer må påregnes for å få innredningen opp til dagens standard og forventet utsende og bruk. Konsekvensen anses som liten utover det estetiske. Det anbefales montering av komfyrvakt og lekkasjesikring for å begrense skader ved lekkasje og brann hvor konsekvensen kan være stor.

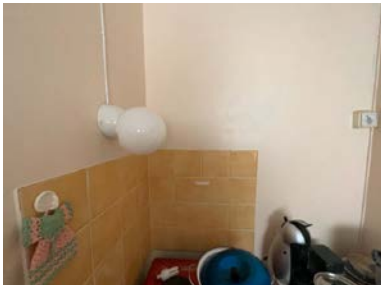
### 1 ETASJE > KJØKKEN

## TG 3 Avtrekk

### Vurdering av avvik:

Økt matos og dårlig inneklima kan forekomme ved mat-tilbredning. Eldre elektriske installasjoner kan plutselig slutte å fungere, noe som kan føre til økt matos og dårlig inneklima.

- Mekanisk avtrekk bør etableres.
- Det må foretas nærmere undersøkelser og tiltak for å etablere ventilasjon.
- Det bør om mulig etableres mekanisk avtrekk ut.
- Det må foretas tiltak for å lukke avviket.

**Kostnadsestimat: 10 000 - 50 000**

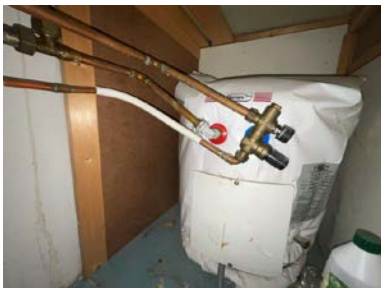
### Vurdering av avvik:

Avvikene gir grunn til å overvåke forholdet nøye for å unngå større skade eller følgeskader. Nedsatt funksjonsevne på VVB kan gi økte kostnader ved oppvarming av vann samt kostnader med utskiftninger må påregnes.

- Det bør etableres tilfredsstillende el-tilkobling etter gjeldende forskrift.
- Det er ikke behov for utbedringstiltak siden tanken fungerer i dag, men ut ifra alder kan skader plutselig oppstå på eldre tanker.

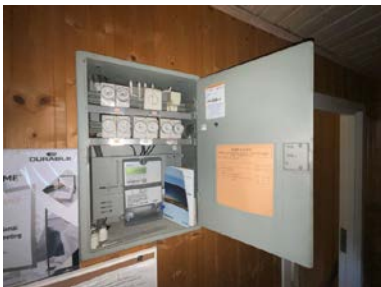
## 1 TG 2 Elektrisk anlegg

*Dette er en forenklet kontroll begrenset til de spørsmål og undersøkelser som forskrift til avhendingslova (tryggere bolighandel) § 2-18 inneholder. Dette kan ikke sammenlignes med en kontroll utført av offentlig myndighet (Det lokale eltilsyn) eller registrert elektrovirksomhet, og en bygnings sakkyndig har verken kompetanse eller lov til å foreta en slik kontroll.*

11. Foreta en helhetsvurdering av det elektriske anlegget, dets alder, allmenne tilstand og fare for liv og helse. Bør det elektriske anlegget ha en utvidet el-kontroll?

**Ja MERK; Det er eiers plikt å sørge for at det elektriske anlegget til en hver tid er godkjent. Takstmannen er ikke el. fagkyndig. Det anbefales nærmere kontroll av el. anlegget av godkjent el. installatør pga. alder og ikke synlige installasjoner.**
