Elgeseter gate 58B, 7030 TRONDHEIM

**Innbydende 2-roms leilighet i  
toppetasjen | Ingen  
dokumentavgift | Nært NTNU |  
Mulighet for P-plass i carport**

# Velkommen til Elgeseter gate 58B!

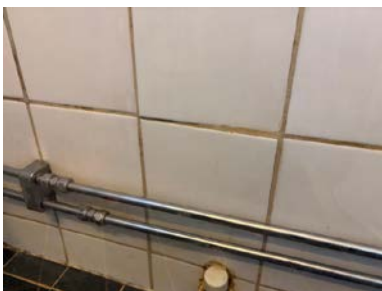
#### Vurdering av avvik:

- Det er avvik:

Det registreres stedvis mindre riss i sementfuger og kantinger på veggflis.

- Tiltak:

Det anbefales å installere et dusjkabinett for å begrense overflater for belastning med fritt vann. Jevnlig kontroll av overflater.

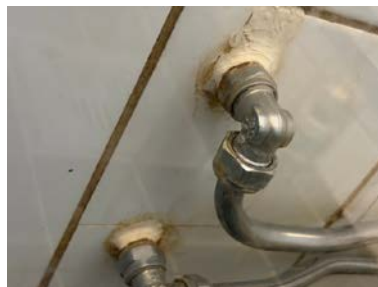
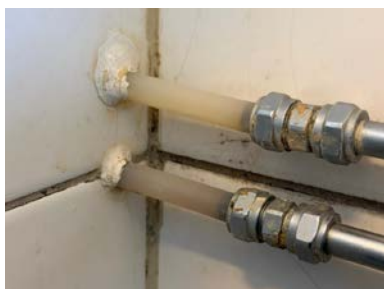
## 7. ETASJE > BAD

Det registreres "bom" i gulvflis (mangelfull heft mot underlag).

Sluket er et soilsluk fra opprinnelig byggeår. Disse mangler klemring for god tetting i overgang sluk og membran. Gulvet er derfor erfaringsmessig ofte utsatt for lekkasjer i dette området.

- Selv om bom eller hull lyd ikke alltid er et umiddelbart problem, bør det overvåkes nøye før eventuell utvikling i sprekker i flisfuger e.l. oppstår. Dette må en foreta tiltak for, for å begrense utviklingen.

- Sluket må sjekkes og rengjøres jevnlig.
- Uten tilfredsstillende klemring er det vanskelig å sikre en vanntett overgang mellom smøremembranen og sluket. Dette øker risikoen for at vann kan sive ned langs sidene av sluket og forårsake fuktskader i gulvkonstruksjonen og omkringliggende område.

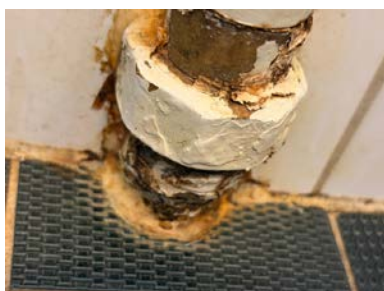
Det ble ikke registrert behov for tiltak, men vannrør har passert halvparten av forventet brukstid(25 år) og skader kan plutselig oppstå på anlegg av eldre årgang.

Eldre vannrør.

- Det er ikke behov for utbedringstiltak siden anlegget fungerer i dag, men ut ifra alder kan skader plutselig oppstå på eldre anlegg.

Krever oppfølging med jevnlig ettersyn.
