Sam Eydes gate 185C, 3660 RJUKAN

Lys og pen leilighet i 1. etasje med arealeffektiv planløsning og sentral beliggenhet

Tilstandsrapport

- Boligbygg med flere boenheter
- Sam Eydes gate 185C, 3660 RJUKAN
- TINN kommune
- # gnr. 124, bnr. 242
- # Andelsnummer 17

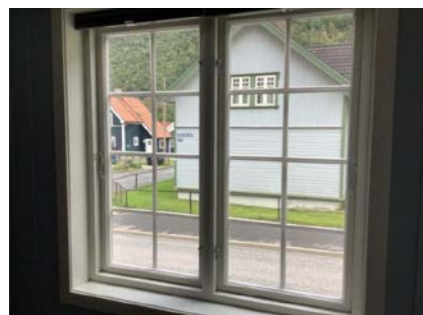
Bygningen har malte trevinduer med 2-lags glass.

Årstall: 2021 **Kilde:** Eier

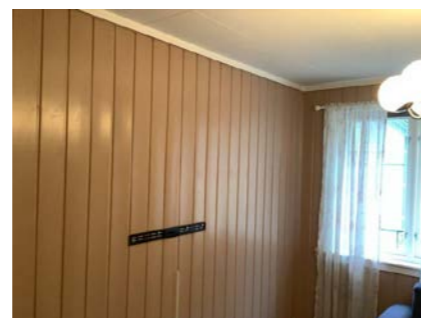
Innvendig er det gulv av laminat.
Veggene har trepanel og malte plater.
Innvendige tak har malte plater og trepanel.

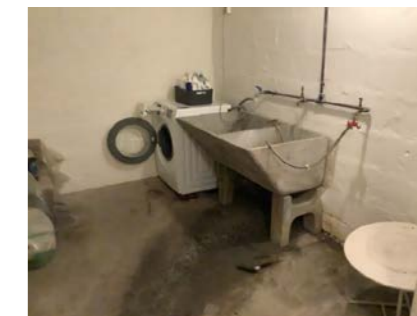
- Det er påvist indikasjoner på noe fuktgjennomtrenging inn i kjellermur.

- Det påviste fuktnivå gir grunn til å overvåke konstruksjonen jevnlig for å se utvikling over tid, og eventuelt foreta tiltak for å unngå fuktskader.

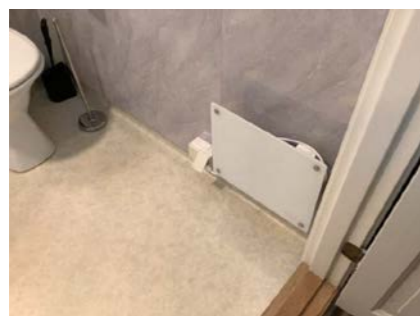
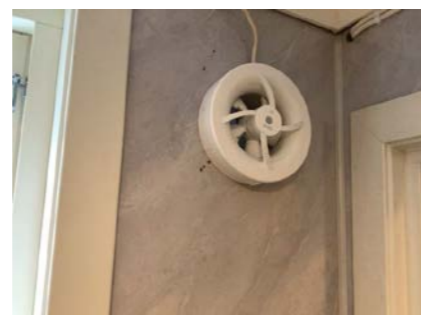
Vurdering av avvik:

- Våtrommet må totalrenoveres. Alle forhold med tettesjikt, våtsone, sluk m.m. må dokumenteres.

Kostnadsestimat: 100 000 - 300 000

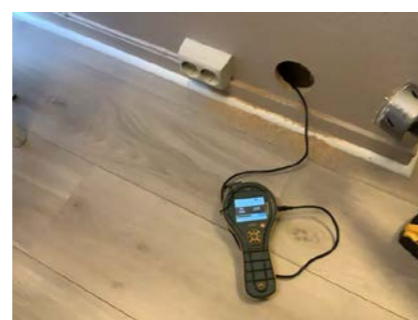
TG 1 Tilliggende konstruksjoner våtrom

Hulltaking er foretatt uten å påvise unormale forhold.
Hulltaking er foretatt i vegg fra kjøkken mot bad.

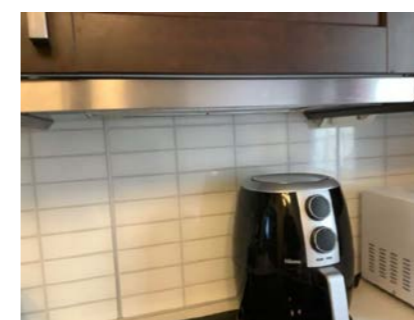
TG 1 Avtrekk

Det er kjøkkenventilator med avtrekk ut.

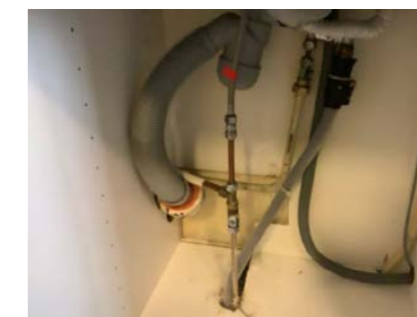
TG 2 Vannledninger

Vurdering av avvik:

- Det er ikke behov for utbedringstiltak siden anlegget fungerer i dag, men ut ifra alder kan skader plutselig oppstå på eldre anlegg.

Kostnadsestimat: Ingen umiddelbar kostnad

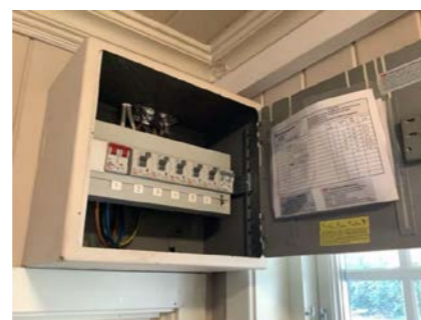
Det er en del eldre kabler i leiligheten som bør sjekkes av fagperson.

Kostnadsestimat: 10 000 - 50 000
