Tilstandsrapport

Boligbygg med flere boenheter

Amtmand Bloms gate 7 , 3015 DRAMMEN

Befaringsdato: 14.01.2026

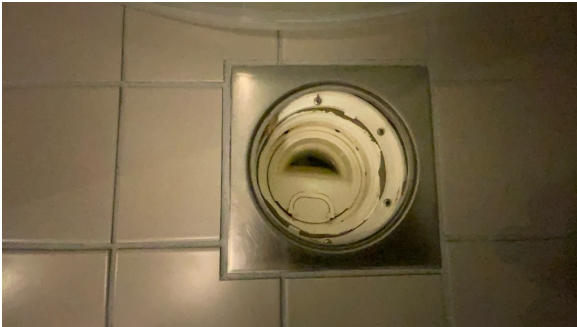
📍 TG 2 Sluk, membran og tettesjikt

Det er plastsluk. Membranen er festet til klemringen på sluket.

- Mer enn halvparten av forventet brukstid er passert på membranløsningen.

- Det er viktig å merke seg at levetiden til en membran varierer basert på kvalitet, installasjon og bruk. Eldre membraner kan bli sprø og sprekke opp, noe som fører til at de mister sin vanntettende funksjon. Dette kan resultere i vannlekkasjer gjennom vegger og gulv og fuktskader.

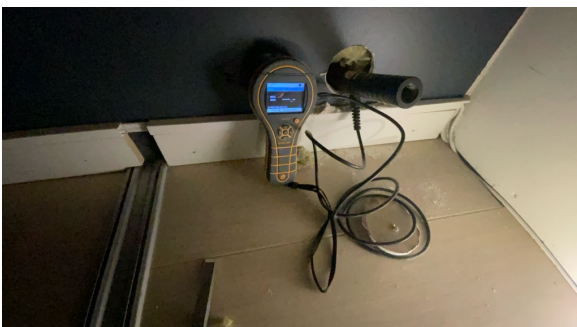
📍 TG 0 Tilliggende konstruksjoner våtrom

Hulltaking er foretatt i tilstøtende soverom. Det ble ikke påvist fukt i konstruksjonen.

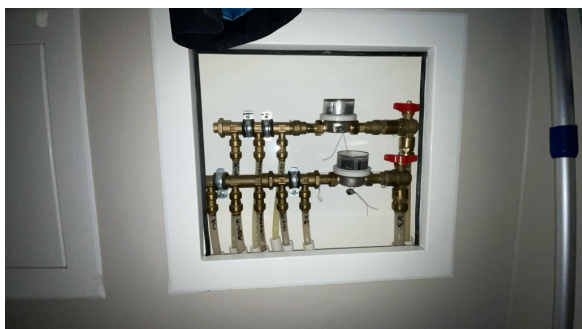
TG 1 Vannledninger

Det er rør i rørsystem med fordelerskap i skap i entre. Det er stoppekraner i fordelerskapet.
