Rotnemevegen 1530, 2256 GRUE FINNSKOG

**Hyggelig og stilfull hytte i  
natureskjønne omgivelser! Bilvei  
helt frem og gode  
parkeringsmuligheter!**

Tilstandsrapport

## Tilstandsrapport

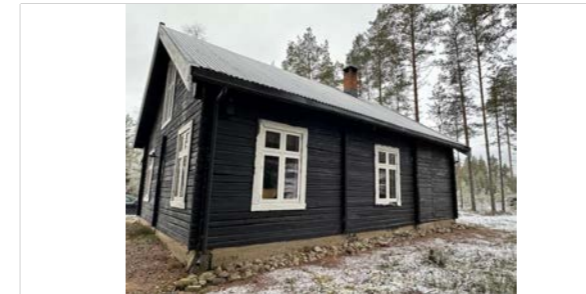
### HYTTE

Forkantblekk, takrenner og nedløp i lakkert metall.

Det er tettet en dør på baksiden av hytta, her der brukt Glava laftevatt og sprøyteskum. Da både laftevatt og skum trekker til seg fukt, bør det fjernes.

I følge eier er tømret i god stand - uten råteskader.

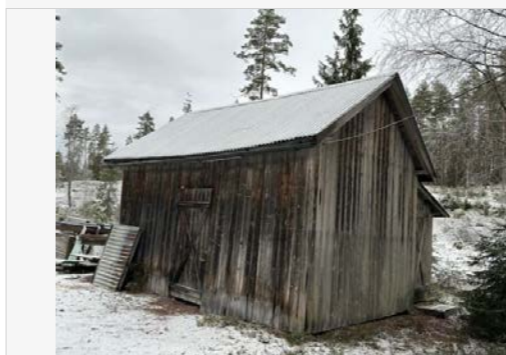
### Uthus

Fundamentert på gråstein, direkte på terreng. Vegger i bindingsverkskonstruksjoner. Jord terrenggulv i bod. Stående utvendig panel. Saltak i trekonstruksjoner tekket med bølgetakplater. To plankedører. Innvendig i utedo er det plankegulv og panel på vegger. Utvendig panel er nær terreng med en del råte.
