**Salgsobjekt:** Enebolig  
**Eierform:** Eierseksjon  
**Byggeår:** 2013  
**BRA-i/BRA Total** 75/96 kvm  
**Tomtstr.:** 4838 m<sup>2</sup>  
**Soverom:** 2  
**Antall rom:** 3  
**Gnr./bnr.** Gnr. 31, bnr. 398  
**Snr.** 3  
**Oppdragsnr.:** 1304250064

# Lettstelt og velholdt leilighet med enkel adkomst og alt på en flate! Garasje. Vestvendt. 2 sov.

Befaringsdato: 12.08.2025

# Tilstandsrapport

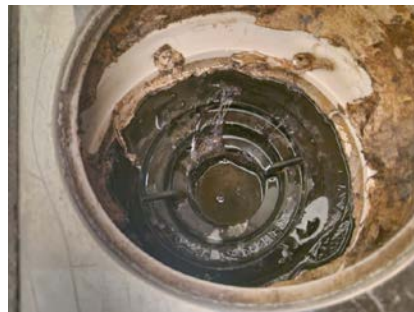
## ! TG 1 Sluk, membran og tettesjikt

Bad har etablert membran under fliser på betonggulv. Ukjent type membran.

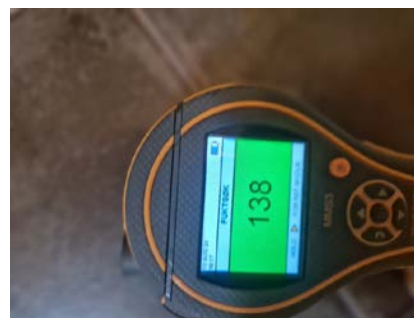
## ! TG 1 Fukt i tilliggende konstruksjoner

Våtsone har etablert vegger mot yttervegg. Ved bruk av fuktindikator ble ingen unormale fuktverdier målt på badet.

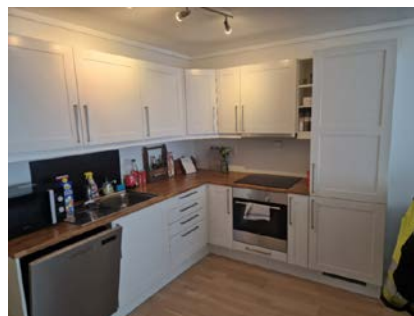
#### TG 1 Overflater og innredning

Boligens kjøkkeninnredning består av hvite dør og skuffronter type Sigdal. Benkeplate i laminat med benkebeslag i stål. Innredning har etablert Watherguard i kjøkkenbenk. Innredning fra byggeår. Mindre merknad på fuktskader dørfronter.

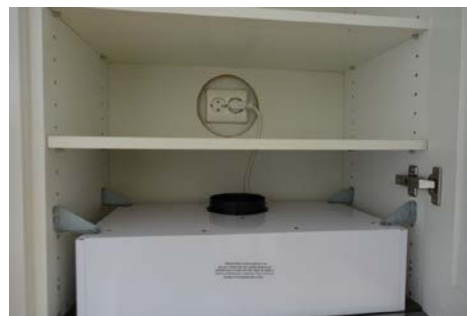
#### TG 2 Avtrekk

Manglende kanal til ventilator.

- Om mulig bør det etableres mekanisk/forsert avtrekk ut fra kokesonen.

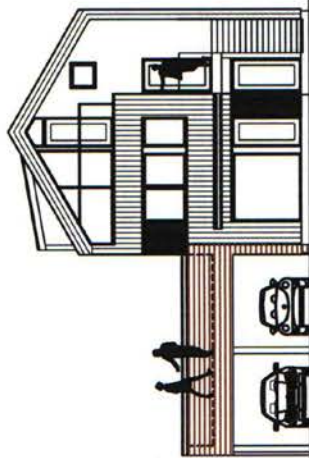
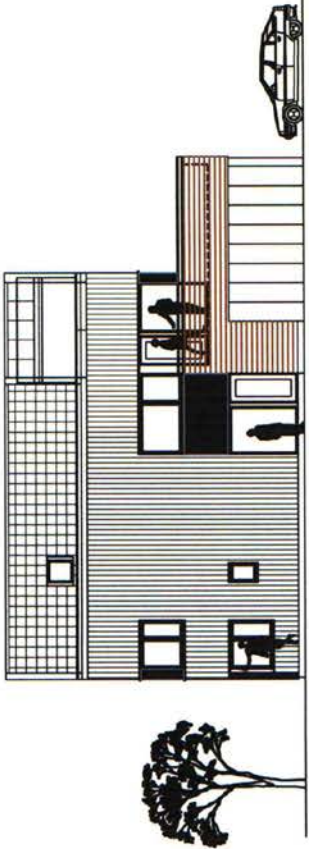
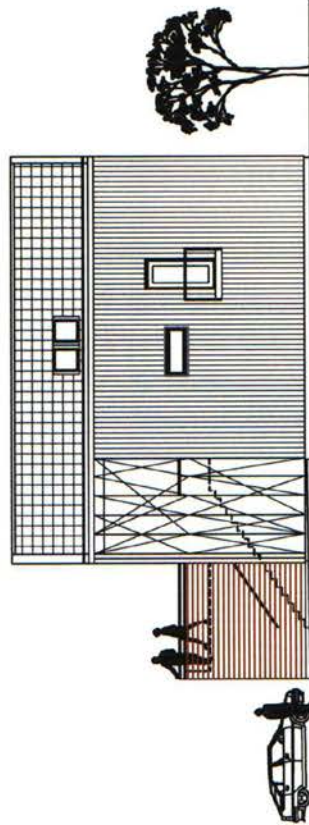
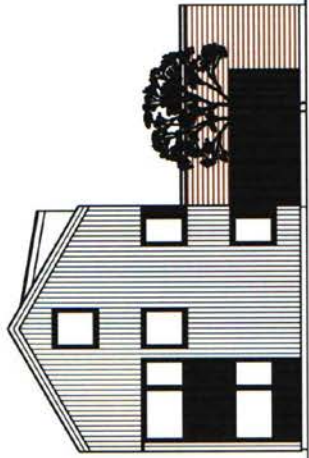
BOLIGER NUSTAD  
FASADER (HUS 1)  
dato: 23.05.11  
nr: 4179-00  
skala: 1:100 (A2)  
nr: 013

FASADE MOT SYD

FASADE MOT VEST

FASADE MOT ØST

FASADE MOT NORD

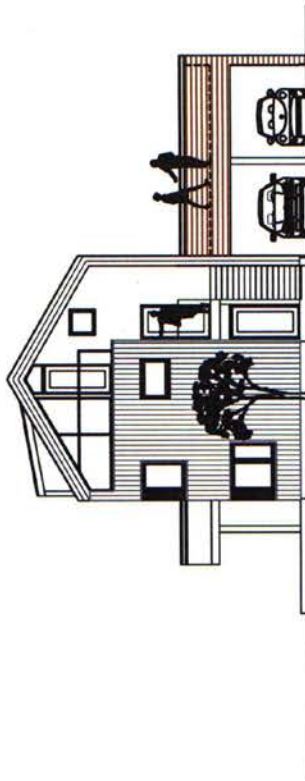
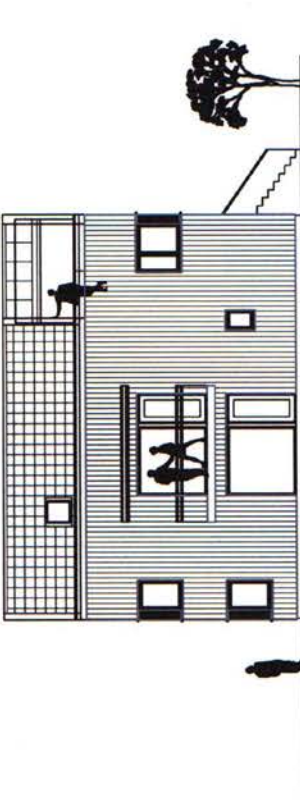
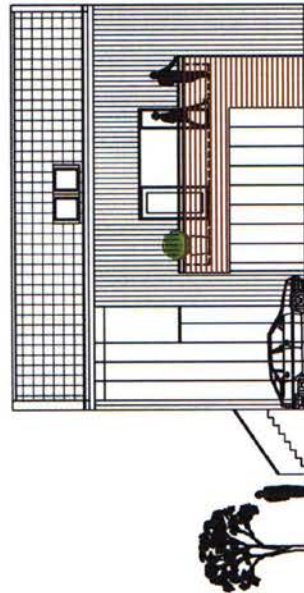
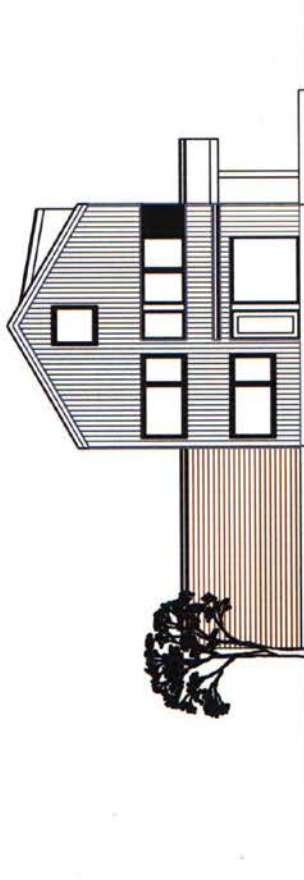
| BOLIGER NUSTAD | | nr. 015 | |

FASADE MOT ØST

FASADE MOT SYD

FASADE MOT NORD

FASADE MOT VEST
