Søndre Nalumvei 78, 3294 STAVERN

**Søndre Nalum - Sjarmerende,  
solrik hytteeiendom kun 320  
meter fra badestrand. Deilige  
uteplasser. 3 soverom, kjøk og bad**

Befaringsdato: 08.05.2025

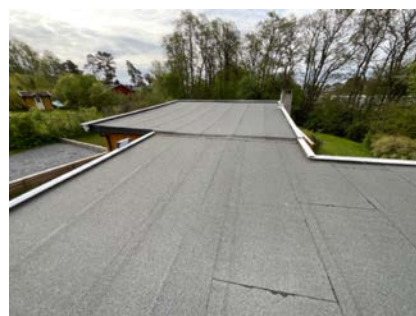
Takflate med asfaltapp

Jeg anbefaler ny eier vedlikehold av undertaket på annekset og en kontrol av takpappen og alle oppkanter for å være sikker på at vanninntrenging elimineres.

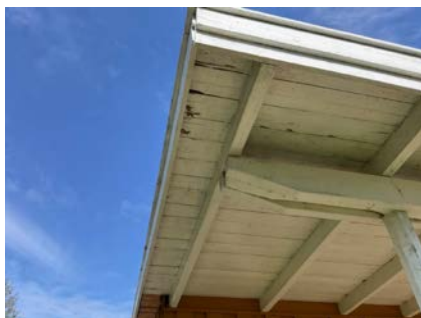
Undertak med vedlikeholdsbehov

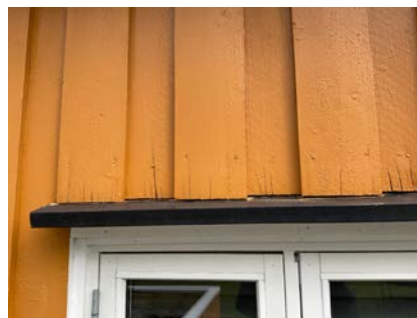
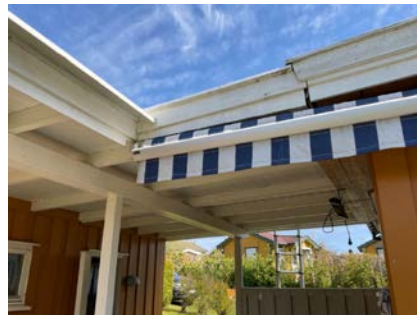
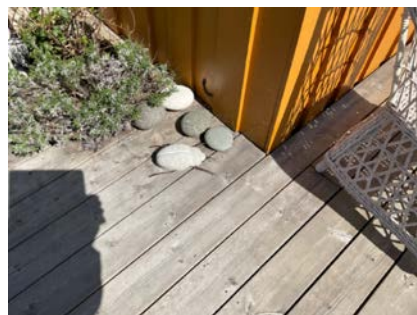
Tilstandsgrad to er gitt fordi kledningen har sprekker over vannbrettet til vinduer og dør i stuen, ufagmessig utførelse til høyre for pipen og det er betov for utbedring av kledningsbord på hjørnet mot terrassen og på hjørnet av boden.

Tilstandsgaden vil forbedres hvis skadet trepanel byttes.

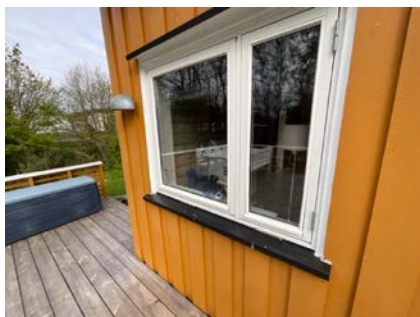
Stuevindu

- Det er påvist avvik rundt innsettsdetaljer.
- Karmene i vinduer er slitte og det er sprekker i treverket.

Vinduet er velfungerende med dette avviket, men ny eier bør montere vannbrettene fagmessig, under vinduets nedre kant, og vedlikeholde vinduen utvendig.

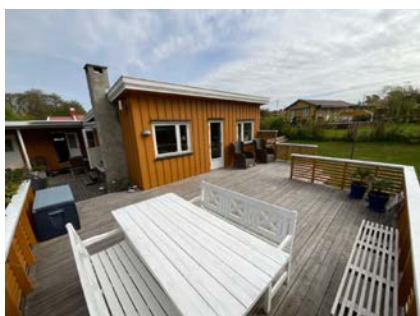
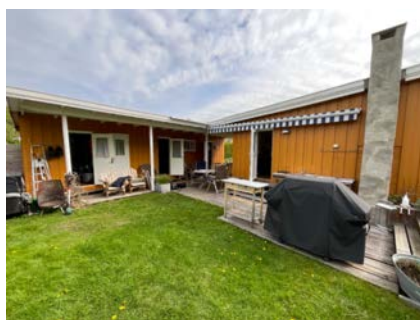
Ny eier må forvente å bytte terrassebord og opplagring på marken for å forbedre tilstandsgraden.

**Kostnadsestimat: 10 000 - 50 000**

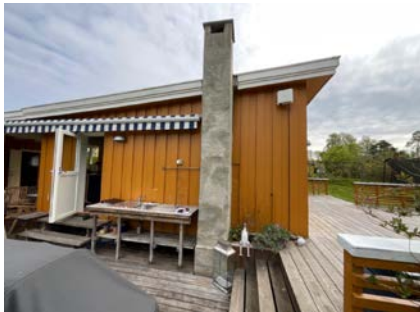
Utvendig pipe

Pipe og ildsted er velfungerende med dette avviket, men ny eier må vite om at pipen vil trenge vedlikehold og røykspjeldet må virke for å forbedre tilstandsgraden.

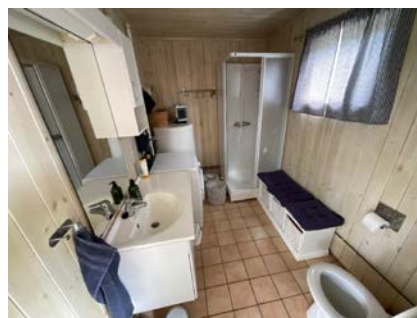
Baderom

Tilstandsgrad to er gitt fordi det er ikke fuktbestandige materialer i våtsonen.

En mulig vannlekkasje vil kunne renne til konstruksjonen ved dørterskelen.

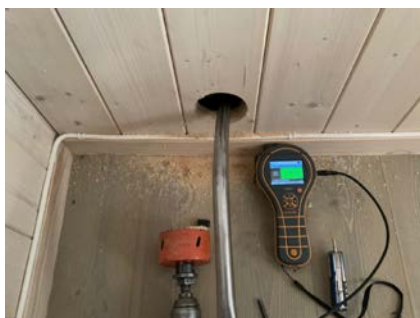
Hulltaking fra soverom

Hulltaking er foretatt ved/i Soverom. Fuktkvotemåling (vekt%) i konstruksjonen ble målt til 13.  
Konsekvensene av fuktinnhold på 13% er teknisk sett ikke farlig i seg selv.

Treverk skal ha fuktinnhold lavere enn 15 vektprosent. I treverk med fuktighet over 17 vektprosent øker faren for råte og muggsoppvekst dramatisk. Hvis fuktinnholdet ligger over 20 vektprosent, er allerede muggsoppen dannet.

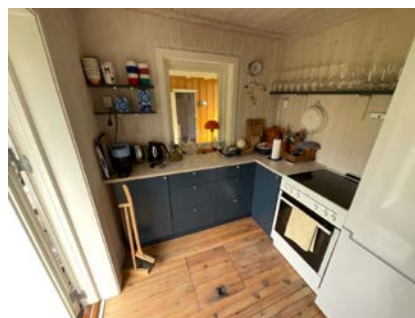
Kjøkkenrom

.Regelverket for avtrekk på kjøkken krever at kjøkken må ha tilstrekkelig avtrekk for å fjerne fukt, lukt og matos.

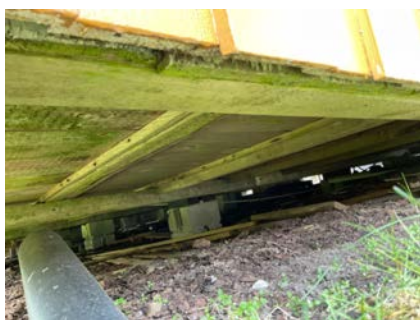
Fundamenterende under hytten

- Grunnmuren har sprekkdannelse.

Konsekvensene av mangelfull utbedring kan utløse skjevheter og skader på konstruksjonen.

Ny eier må forvente at noen søyler under hytten må vedlikeholdes og utbedres.
