Rådyrvegen 1B, 2030 NANNESTAD

**Moderne familiebolig fra 2022
med meget sentral beliggenhet.
Fine uteområder og integrert
garasje. Påkostet standard!**

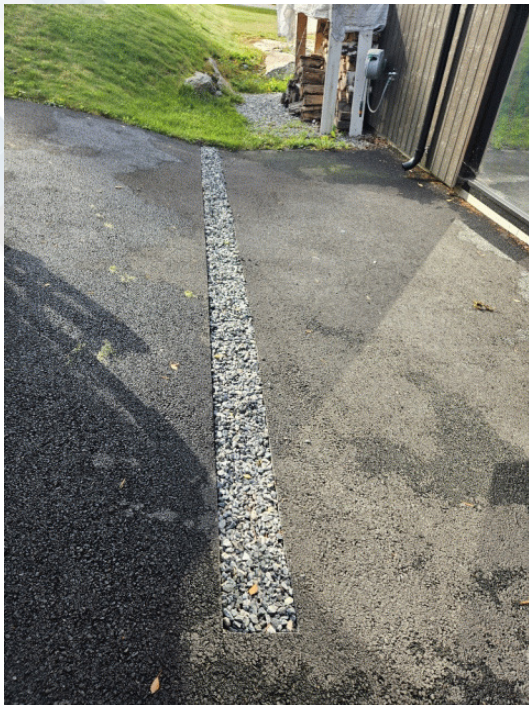
Skrånet terreng har fall inn i mot boligens østside og flatt terreng inn mot sør og nordsiden. Dette medfører til en økt slitasje på utvendig drenering som kan resultere til fuktgjennomtrengning i grunnmur og ytterkledning. Utbygger har gjort tiltak som å etablere drensgrøft på 2,1m fra ytterveggen, anbefalt lengde for drensgrøft er 3m med tilstrekkelig fall fra yttervegg mot terreng. Tiltaket er ikke tilstrekkelig og det kan på sikt føre til fuktbelastning i konstruksjonen. TG2

Det er viktig at terrenget har hellingsgrad ut fra grunnmuren. Overflatevann skal hurtigst mulig vekk for å unngå unødige fuktbelastninger på utvendig fuktsikring og drenering. Ideelt bør det i en avstand på ca. 3 meter være god helning vekk fra husets grunnmur.

Merknader: Overflatevann skal ikke renne mot vegg/grunnmur. Fallet ut fra bygningen skal være minimum 1:50 i en avstand på minst 3 m fra veggen/grunnmur.

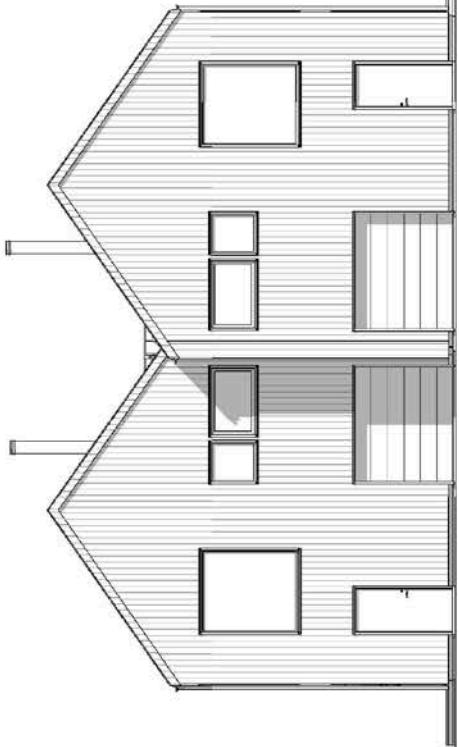
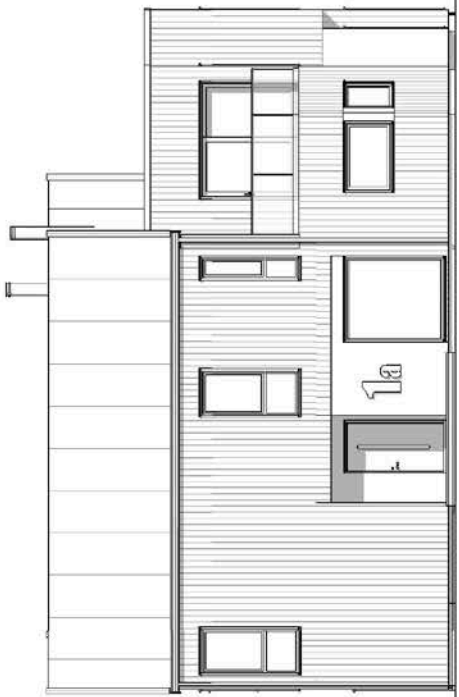
FASADE N

TEGN. INNHOLD: Fasader	TEGN. INNHOLD: 2mannsbolig	FORMAT: MALESTØKKE A3	MALESTØKKE 1 : 100
PROSJEKT NR: 201204	PROSJEKT NR: 201204	ARKITEKT: L.Heimdal	PROSJEKT NR: 201204
DA TO: 10.11.20	DA TO: 10.11.20	REV: LH	TEGN. NR: 09.03
