Rådyrvegen 1B, 2030 NANNESTAD

**Moderne familiebolig fra 2022
med meget sentral beliggenhet.
Fine uteområder og integrert
garasje. Påkostet standard!**

Vertikaldelt tomannsbolig Snr: 2
Rådyrvegen 1 B
2030 Nannestad

Boligens tekniske tilstand:

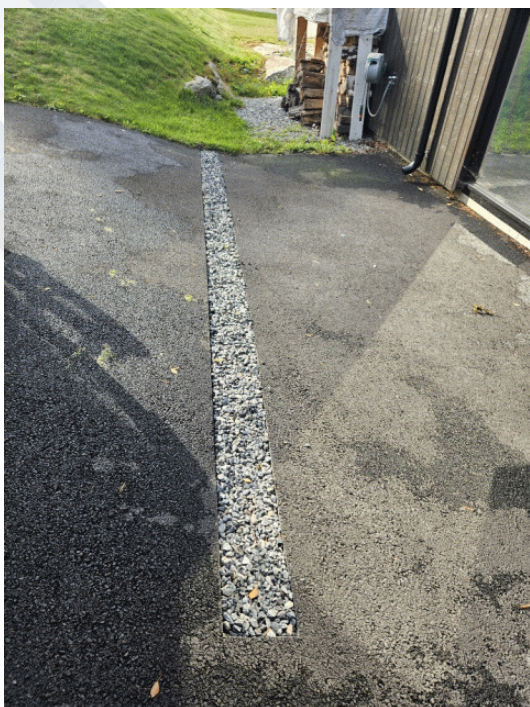
Skrånet terreng har fall inn i mot boligens østside og flatt terreng inn mot sør og nordsiden. Dette medfører til en økt slitasje på utvendig drenering som kan resultere til fuktgjennomtrengning i grunnmur og ytterkledning. Utbygger har gjort tiltak som å etablere drensgrøft på 2,1m fra ytterveggen, anbefalt lengde for drensgrøft er 3m med tilstrekkelig fall fra yttervegg mot terreng. Tiltaket er ikke tilstrekkelig og det kan på sikt føre til fuktbelastning i konstruksjonen. TG2

Det er viktig at terrenget har hellingsgrad ut fra grunnmuren. Overflatevann skal hurtigst mulig vekk for å unngå unødige fuktbelastninger på utvendig fuktsikring og drenering. Ideelt bør det i en avstand på ca. 3 meter være god helning vekk fra husets grunnmur.

Merknader: Overflatevann skal ikke renne mot vegg/grunnmur. Fallet ut fra bygningen skal være minimum 1:50 i en avstand på minst 3 m fra veggen/grunnmur.
