Rådyrvegen 1B, 2030 NANNESTAD

**Moderne familiebolig fra 2022  
med meget sentral beliggenhet og  
integrert garasje. Påkostet  
standard!**

Vertikaldelt tomannsbolig Snr: 2  
Rådyrvegen 1 B  
2030 Nannestad

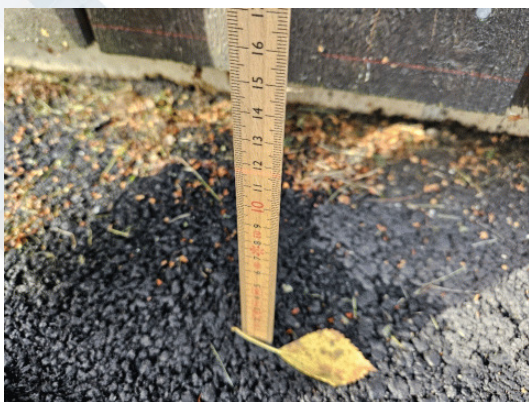
### TG 2 2.1 Yttervegger

Kledningen ble visuelt inspisert fra bakkeplan hvor det avdekket at ytterkledning er montert for langt ned mot grunn med motfall fra terreng på forsiden av boligen ved inngangsparti. Ytterkledning står disponibel for fuktinntrenging. TG2 Det anbefales å beskjære ytterkledning i tilstrekkelig høyde fra grunn eller at det etableres en drengroft i terreng under ytterkledning slik som det er gjort ellers rundt boligen.
