Rådyrvegen 1B, 2030 NANNESTAD

**Moderne familiebolig fra 2022  
med sentral beliggenhet. Integrert  
garasje. Påkostet standard,  
mulighet for 4 soverom**

**Boligens tekniske tilstand:**

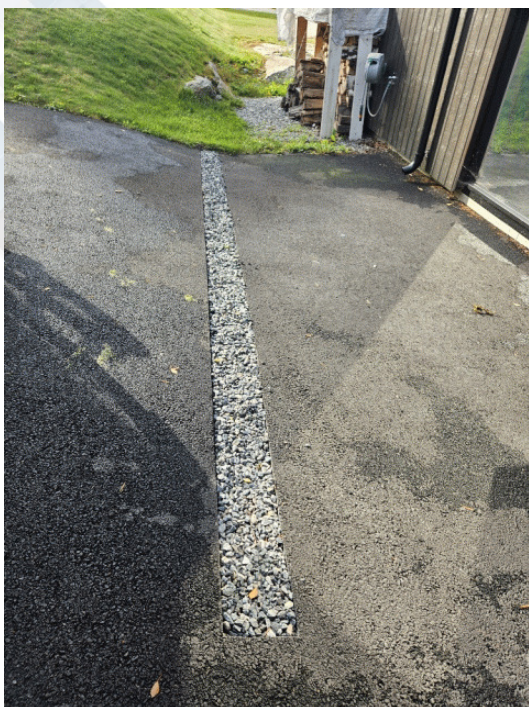
Skrånet terreng har fall inn i mot boligens østside og flatt terreng inn mot sør og nordsiden. Dette medfører til en økt slitasje på utvendig drenering som kan resultere til fuktgjennomtrengning i grunnmur og ytterkledning. Utbygger har gjort tiltak som å etablere drensgrøft på 2,1m fra ytterveggen, anbefalt lengde for drensgrøft er 3m med tilstrekkelig fall fra yttervegg mot terreng. Tiltaket er ikke tilstrekkelig og det kan på sikt føre til fuktbelastning i konstruksjonen. TG2

Det er viktig at terrenget har hellingsgrad ut fra grunnmuren. Overflatevann skal hurtigst mulig vekk for å unngå unødige fuktbelastninger på utvendig fuktsikring og drenering. Ideelt bør det i en avstand på ca. 3 meter være god helning vekk fra husets grunnmur.

**Merknader:** Overflatevann skal ikke renne mot vegg/grunnmur. Fallet ut fra bygningen skal være minimum 1:50 i en avstand på minst 3 m fra veggen/grunnmur.

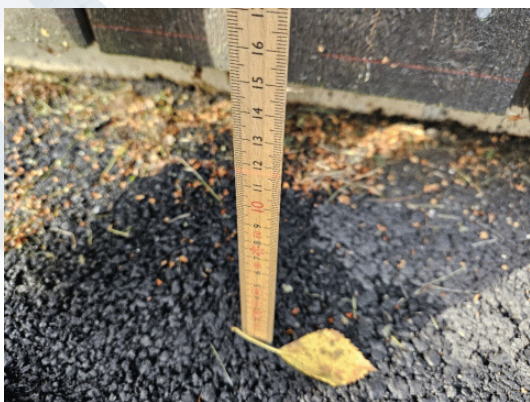
## 2. Yttervegger

Kledningen ble visuelt inspisert fra bakkeplan hvor det avdekkes at ytterkledning er montert for langt ned mot grunn med motfall fra terreng på forsiden av boligen ved inngangsparti. Ytterkledning står disponibel for fuktinntrenging. TG2 Det anbefales å beskjære ytterkledning i tilstrekkelig høyde fra grunn eller at det etableres en drengroft i terreng under ytterkledning slik som det er gjort ellers rundt boligen.

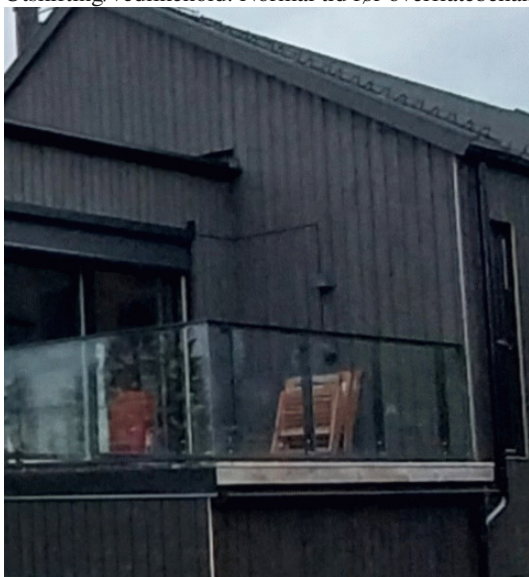
Deler av balkong har ubehandlet panelbord som står direkte over takrenner hvor det er mest fuktutsatt. Etablering av blikkeslag anbefalings. TG2

Hjemmelshaver skal sende inn avvik som reklamasjonssak til utbygger.
