Bakkebakken 5, 1940 BJØRKELANGEN

**Meget velholdt, innholdsrik og pen  
enebolig - Stor, solrik terrasse -  
Hagestue - lettstelt tomt -  
Dobbelgarasje m/loft!**

# Meget velholdt og pen enebolig med dobbelgarasje m/loft!

# Tilstandsrapport

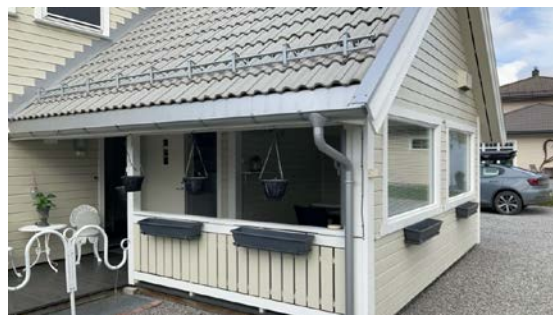
Del av terrasse er opprinnelig carport som er takoverbygd med saltak i trekonstruksjon tekket med betongtakstein.

Del av terrasse har hagestue med vegger av trebindingsverk med liggende trebordkledning og pulttak i trekonstruksjon tekket med takplater av plast.  
Hagestuen har 3 vinduer og skyvedører av aluminium med glassfelt.

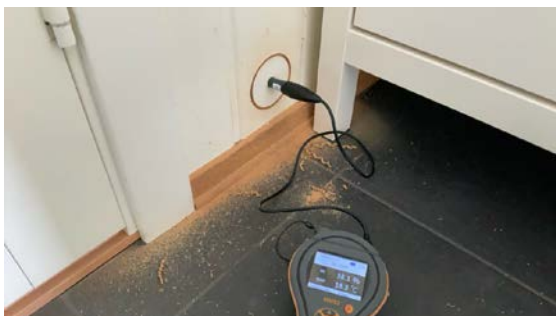
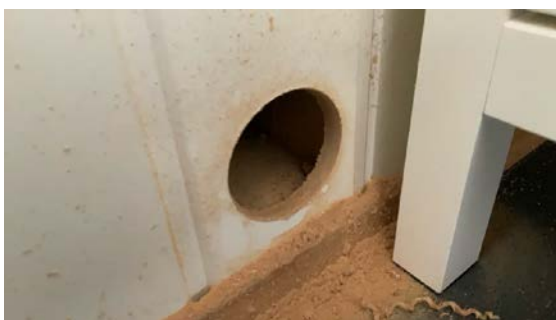
## 1. ETASJE > BAD/WC

- Det er påvist at høydeforskjell fra topp slukrist til gulv/synlig topp membran ved dørterskel er mindre enn 25 mm.
- Det er påvist avvik i fallforhold til sluk i forhold til krav i forskrift på byggetidspunktet.

Membranen er ikke synlig på innsiden av klemringen i sluket/det er ikke benyttet slukmansjett og dette er ufagmessig løsning med fare for lekkasje/fuktninntrengning i betonggulvet mellom membran og sluk.

Fallforholdet må utbedres for å lukke avviket.

Det må gjøres lokal utbedring av membranen med slukmansjett i sluket for å lukke avviket.

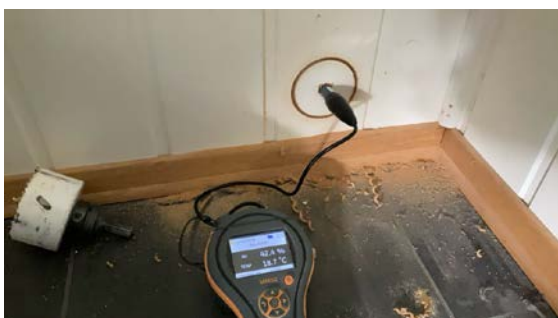
Hulltaking er foretatt uten å påvise unormale forhold.  
Hulltaking ble foretatt i vegg fra gang mot dusjnise bad.  
Det ble målt relativ luftfuktighet i vegg og det ble gjort visuell inspeksjon.  
Det ble ved målinger og visuell inspeksjon ikke påvist tegn på fuktskader.

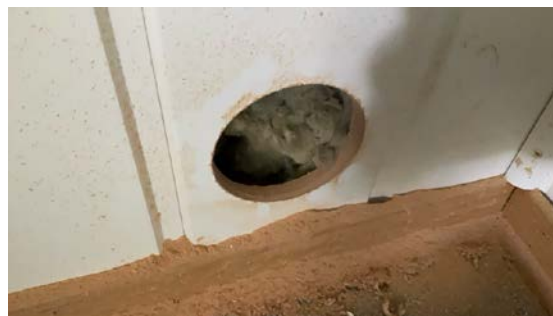
Det er spalte i vegg over gulvlist og eventuelt lekkasje vann synliggjøres trolig her.  
Det er ikke system med lekkasjevarsler og automatisk vannavstengning.

Det bør etableres system med lekkasjevarsler og automatisk vannavstengning for å hindre fuktskader i boligen ved eventuell lekkasje.

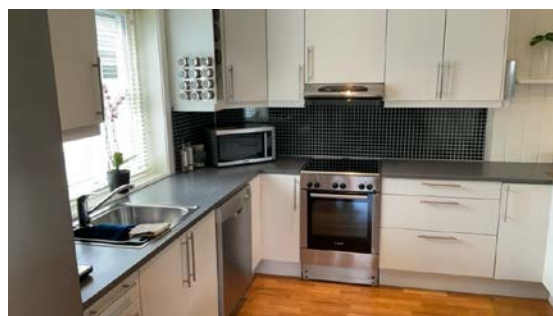
Kjøkkeninnredning består av: Benkeskap og overskap med folierte skrog og slette hvite fronter.  
Laminat benkeplate med nedfelt oppvaskkum av metall.  
Ventilator med avtrekk.  
Komfyr, kjøøl-/fryseskap og oppvaskmaskin.

Innredningen er fra byggeåret og har noe slitasjemerker som er normalt i forhold til alder.

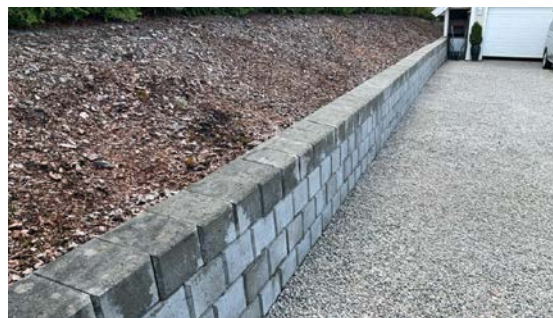
### TG 0 Terrengforhold

Tomten er skrånende ned mot nordvest.

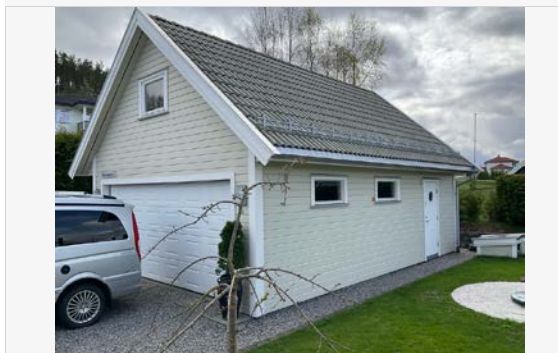
### Garasje

**Anvendelse**

Biloppstilling-/lagringsplass
