Oldus Larsens vei 7, 7300 ORKANGER

**Enebolig med utleiedel i nedre del av Bakkan på Orkanger. Kort gange til sentrum. Eldre hus som er oppgradert.**

| Tilstandsrapport ..... | 42 |

# Tilstandsrapport

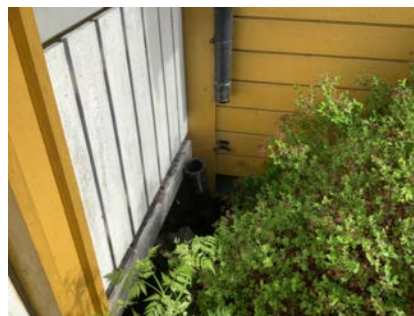
- Mer enn halvparten av forventet brukstid er passert på renner/nedløp/beslag.
- Det er avvik:

- Tiltak:
  - Overvåk tilstanden jevnlig. For å få tilstandsgrad 0 eller 1 må beslag/renner/nedløp skiftes ut, men tidspunktet for når dette er nødvendig er vanskelig å si noe om.
- Koble sammen nedløp.

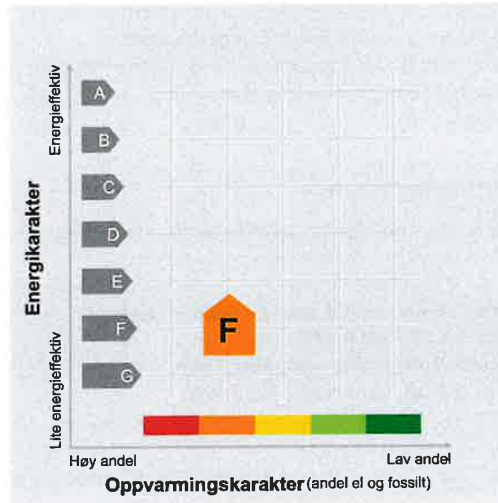
**Energimerket** angir boligens energistandard. Energimerket består av en energikarakter og en oppvarmingskarakter, se i figuren. Energimerket symboliseres med et hus, hvor fargen viser oppvarmingskarakter, og bokstaven viser energikarakter.

**Energikarakteren** angir hvor energieffektiv boligen er, inkludert oppvarmingsanlegget. Energikarakteren er beregnet ut fra den typiske energibruken for boligtypen. Beregningene er gjort ut fra normal bruk ved et gjennomsnittlig klima. Det er boligens energimessige standard og ikke bruken som bestemmer energikarakteren. A betyr at boligen er energieffektiv, mens G betyr at
