Nadderudveien 9B, 1357 BEKKESTUA

## Skjermet enebolig sentralt på Bekkestua

Tilstandsrapport .....42

Befaringsdato: 21.03.2023    Rapportdato: 17.04.2023    Oppdragsnr.: 11114-1539    Referansenummer: OO1071  
Autorisert foretak: Bolig og Eiendomstakst AS    Sertifisert Takstingeniør: Jan-Petter Vie

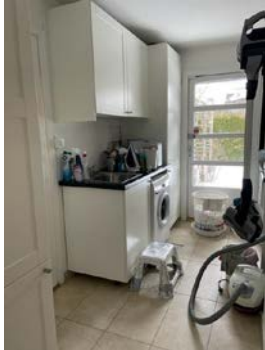
Vaskerom med oppvaskkum, bereder og opplegg til vaskemaskin fra 2015. Det foreligger ingen dokumentasjon på oppbygging av rommet med membraner, røropplegg, el-arbeider m.m.

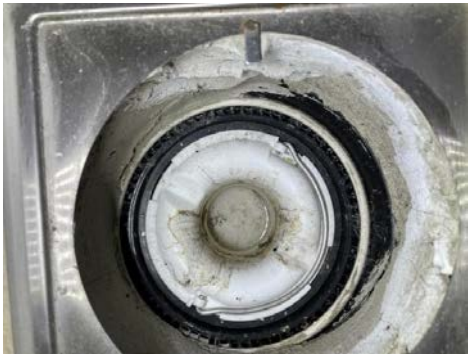
Sluk, membran og tettesjiktTG 2

Plastsluk med udokumentert utførelse.

Våtrom > Sluk, membran og tettesjikt > Vaskerom  
Det er avvik:  
Det er udokumentert utførelse på membran.

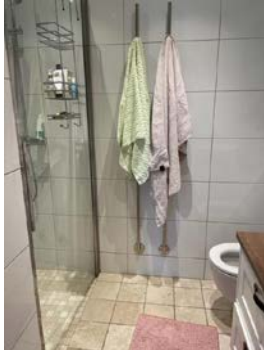
Fliselagt baderom med veggmontert wc, servant og dusj. Det foreligger ingen dokumentasjon på oppbygging av rommet med membraner, røropplegg, el-arbeider m.m.

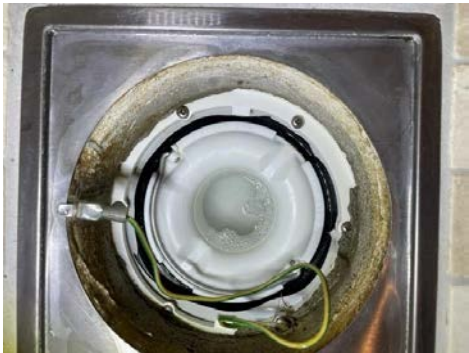
Sluk, membran og tettesjiktTG 2

Plastsluk med udokumentert utførelse på membran.

Våtrom > Sluk, membran og tettesjikt > Bad  
Det er avvik:  
Det er udokumentert utførelse på membran.

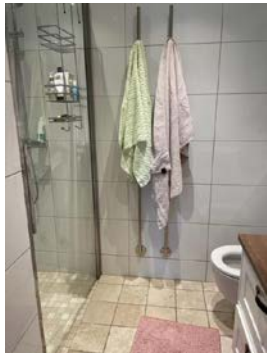
Fliselagt baderom med veggmontert wc, servant og dusj. Det foreligger ingen dokumentasjon på oppbygging av rommet med membraner, røropplegg, el-arbeider m.m.

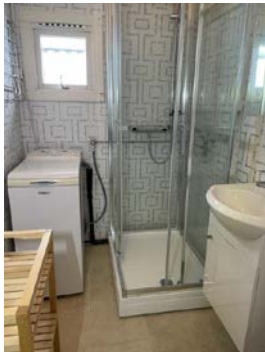
Baderom med dusjkabinett, servant, wc og opplegg til vaskemaskin. Baderommet ble renover i regi av forsikringsselskap etter vannlekkasje i 2022. Baderommet ble da påkostet med bl.a. gulvfliser, varmekabler og utstyr. Det foreligger kun et skriv som sier noe om utført arbeid på dette fra Høvik rørleggerforretning, ingen bilder eller annen dokumentasjon.

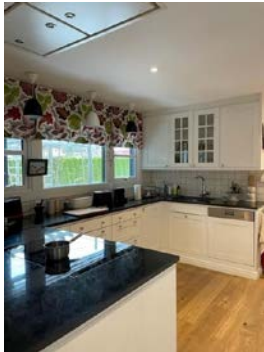
Overflater og innredningTG 2

Kjøkkeninnredning fra 2010 med finerte fronter, benkeplater i stein og takmontert ventilator. Kjøkken med integrert kjøøl, frys, oppvaskmaskin, kombiovn, komfyr og bred induksjonsplatetopp.

Det er ikke montert lekkasjevarsler i benkeskap eller komfyrvakt på kjøkkenet.

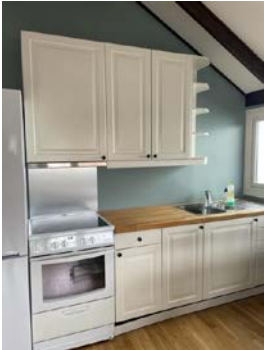
TG 2

Noe eldre kjøkkeninnredning med malte profilerte fronter, heltre benkeplater og ventilator.
