**Nyere 2-roms leilighet i  
6-mannsbolig. 1. etasje. Terrasse.  
Sentral beliggenhet.**

# Tilstandsrapport

Befaringsdato: 06.10.2025

## BOLIGBYGG MED FLERE BOENHETER

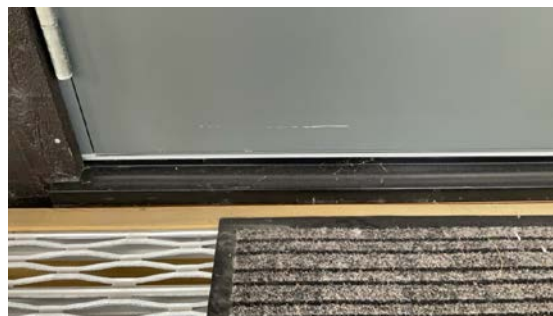
Det er skade i overflatebehandlingen på ytterdøren. Andelseier har vedlikeholdsplikt på dører (maling, smøring).

Skade i overflate på inngangsdør.

Overflatebehandlingen på ytterdøren bør utbedres for å hindre ytterligere slitasje og for å beskytte døren mot fukt og værpåvirkning, noe som kan forlenge dørens levetid og opprettholde dens funksjon.

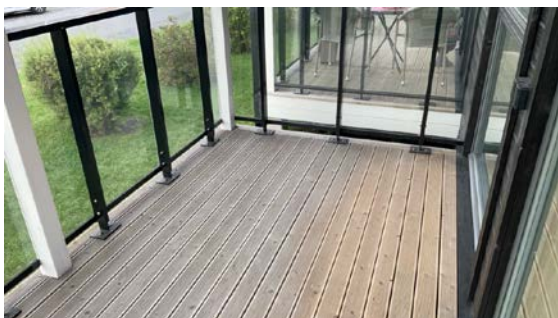
Terrasse med utgang fra stue på ca. 7 m².  
Terrassegulvet av impregnerte materialer.  
Rekkverkshøyde på ca. 1,15 meter av herdet glass.  
Terrassen er fundamentert på betongpilarer.

Terrasse med glassrekkverk.

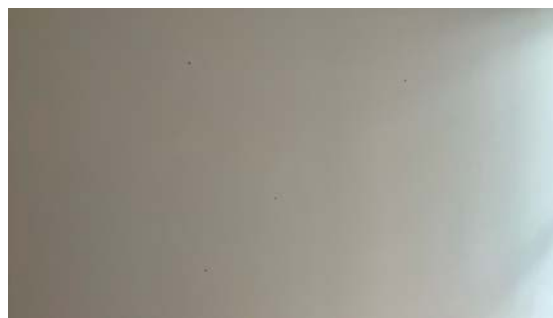
Vegger har stedvis hull i vegger etter skruer.

Skruehull i vegger

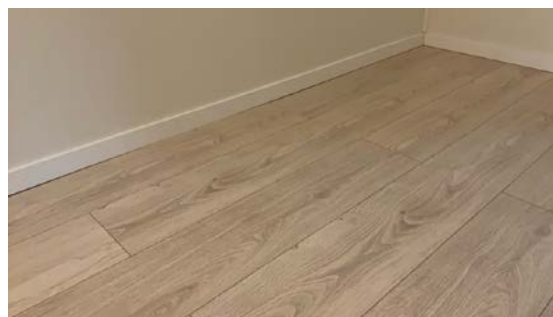
Stedvis åpninger mellom gulvlist og gulv.

Åpninger mellom gulv og gulvlist.

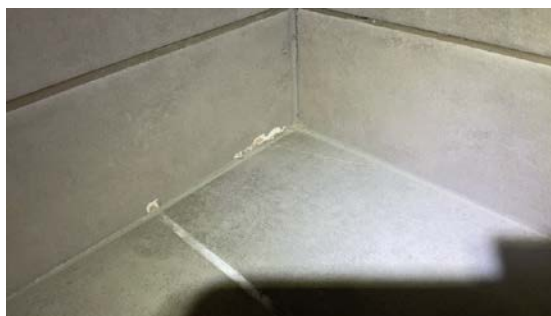
Skader på sokkelfliser i hjørnet ved opplegg for vaskemaskin.

Skade på sokkelflis nede ved gulv.

Skadede fliser bør byttes for å hindre fuktinntrengning i underliggende konstruksjon, noe som kan føre til fuktskader.

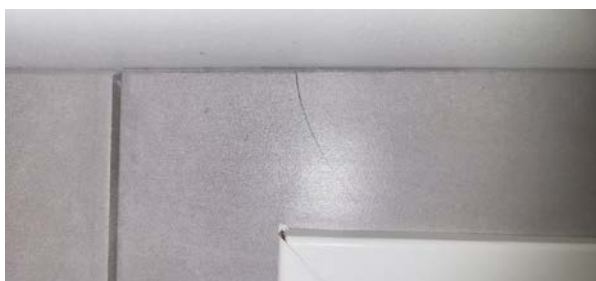
Sprekk i flis på vegg over dør.

Sprukket flis over dør

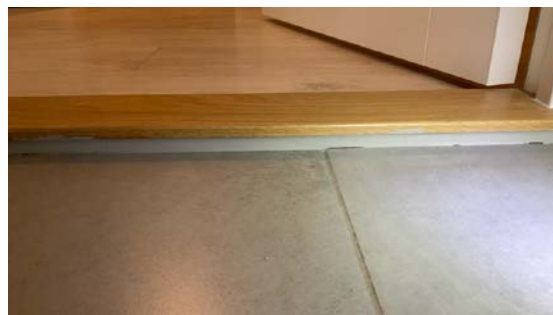
Silikonfugen mot terskel har sprekker mot gulvet.

Sprekk i silikonering mot dørterskel.

Sprekk i gulvflis og bom i enkelte fliser bør utbedres for å unngå videre skadeutvikling og redusert vanntetthet, da dette kan føre til fuktinntrengning i underliggende konstruksjoner.

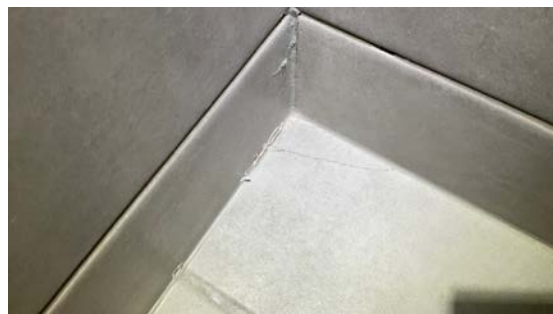
- Det er påvist at noen fliser har bom (hulrom under).
- Det er påvist sprekker i fliser.

Sprekk i gulvflis.

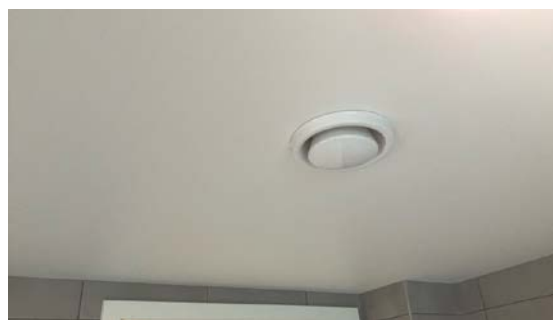
Det er balansert ventilasjon.

Avtrekk fra balansert ventilasjon.

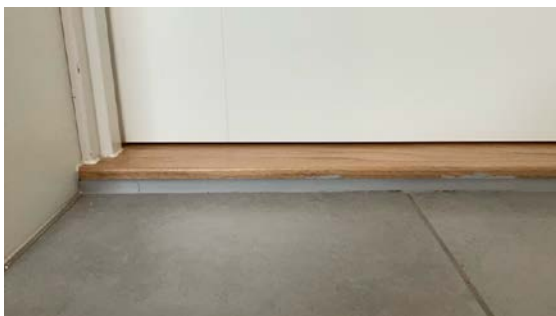
Spalte for tilluft under dør.

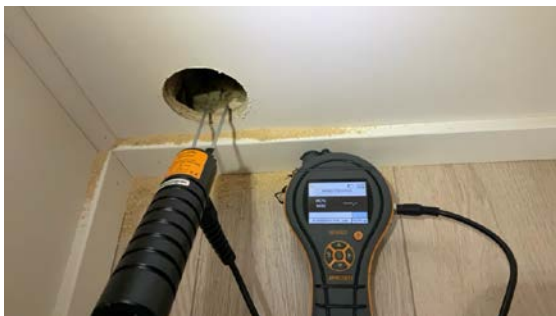
Hulltaking er foretatt uten å påvise unormale forhold. Fuktkvotemåling (vekt%) i konstruksjonen ble målt til 0. Hulltaking er foretatt ved/i soverom. Fuktmålingen er foretatt i et begrenset område i våtrommet, og det er ikke garanti for at det ikke er fukt i andre områder.

Ingen unormale forhold påvist ved hullboring i tilstøtende vegg til badet.
