Hanestadveien 997, 2484 RENDALEN

**Koselig hytte i naturskjønne  
omgivelser. Innlagt strøm.**

## Tilstandsrapport

### FRITIDSBOLIG

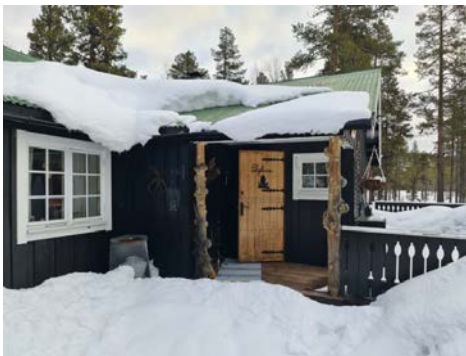
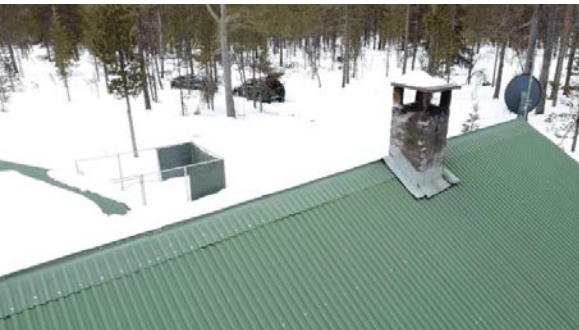
Det er nyere renner og nedløp i sort stål. Sinkbeslag v/gammel pipe.

- Det er ikke tilfredsstillende bortledning av vann fra taknedløp ved grunnmur.
- Det mangler tilfredsstillende adkomst til pipe for feier.
- Det mangler snøfangere på hele eller deler av taket, men det var ikke krav om dette på byggemeldingstidspunktet.

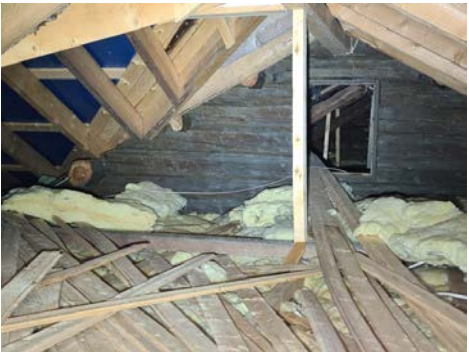
Åstak på opprinnelig del. Sperrekonstruksjon på tilbygg.  
Det er flat himling med ca m/100 mm Glava.

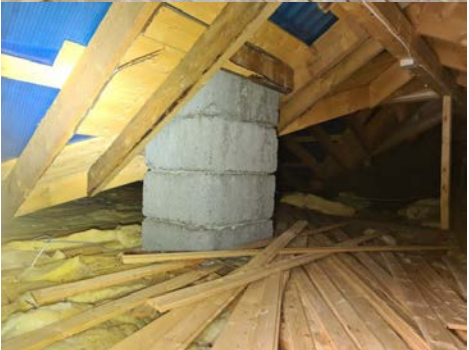
Kaldloftet i tilbygg.

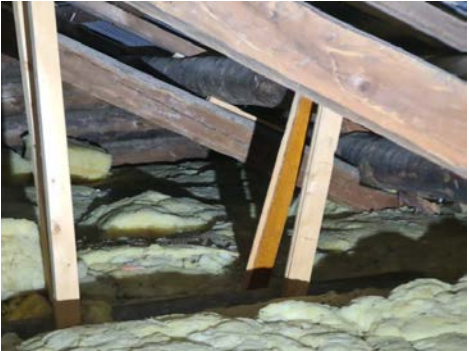
Understøttet tak.

- Det er avvik:
- Det er begrenset/dårlig ventilering av takkonstruksjonen.

Etterisolering av himlingen mot kaldt loft anbefales som et godt fyringsøkonomisk tiltak. Det kan gjøres kartlegging hvor mus tar seg opp på loftet, og gjøre tiltak for å hindre dette. Eventuelt ta kontakt med firma som jobber med skadedyrbekjempelse.

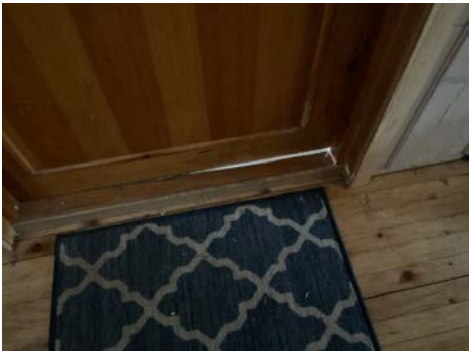
Dobbel hyttBygningen har 2-delt hytteport i tre.

Glip mellom port og karm.

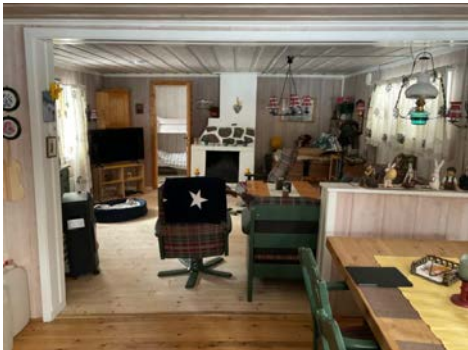
Trebjelkelag, isolert. Deler av golvet er byttet i 2022 etter påvist råte i stubbloft og bjelkelag. Det er bygd opp igjen fra bunnen av i stue og innerste soverom.

Nye golv i stue og innerste soverom. Skjevheter også i nytt golv.

Det er store skjevheter på 5,5 cm over 2 m i kjøkken.  
Det er målt 14 cm avvik fra golvet foran peisen til dødøren i andre enden av rommet.

En komplett oppretting av alle golv i hytta vil være omfattende tiltak, men dette anses ikke rasjonelt for bruken målt opp mot kostnader. På grunn av alder vil det være naturlig at også de øvrige golvene må rehabiliteres på sikt. Under bygget er det krypkjeller uten adkomst, og golv/trebjelkelag tilknyttet disse er ofte utsatt for fuktproblematikk i forbindelse med kondens og avdamping fra grunnen. Dette tilsier at mer enn 50 års bruk naturlig nok kan gi behov for rehabilitering. Under gunstige forhold kan det imidlertid finnes tilsvarende konstruksjoner som er helt uten feil eller skader.

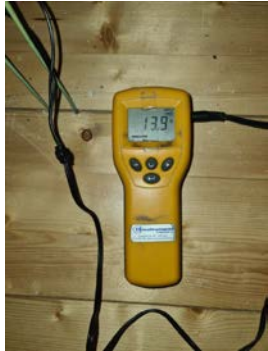
Ikke skadelig fukt ved utgangsdøren.

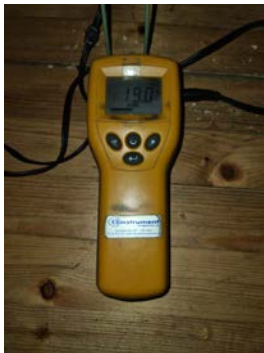
Litt for høyt fuktinnhold i soverommet.

Det er registrert fukt i grenseverdier på 19,0 % i etasjeskille i soverommet. Det er målt med elektroder ned i stubbloftet. Dette har et visst preg av usikkerhet, da en ikke har full kontroll på hvilket materiale en måler mot, og om det kan være faktorer som påvirker dette. Undertegnede håndterte skadesaken i forbindelse med fukt/råte i bjelkelaget, og det var tilsvarende måling da. Nå er det foretatt utbedring av berørte områder, og bjelkelaget er byttet der.

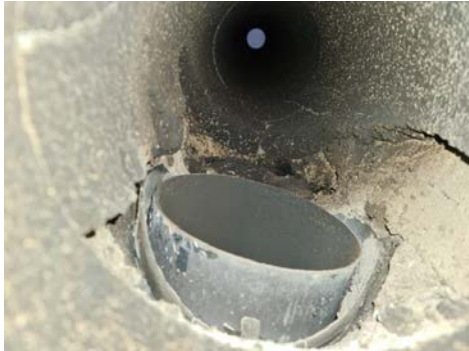
Falt av deler av inner-rør rundt røykinnføring.

Skadet rundt røykinnføring bør repareres med egnet ildfast masse. Platen foran peisen må monteres før peisen tas i bruk.

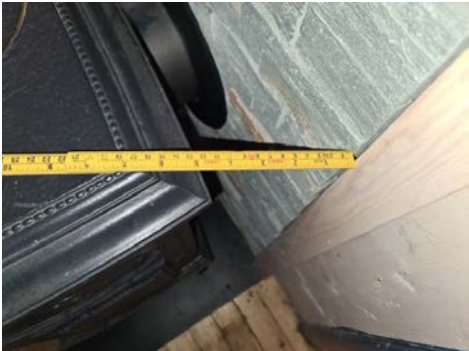
Ovn nær brennbart på begge sider.

- Det er avvik:
- Ildfast plate mangler på gulvet under/foran ildstedet.
- Avstanden mellom ildstedet og brennbart materiale er for liten.
- Det er påvist brennbart materiale nærmere enn 300 mm fra sotluke/feieluke.
- Ildfast plate mangler på gulvet under sotluke/feieluke på pipe.

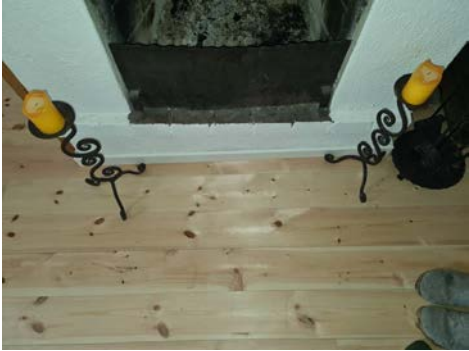
Platen foran peisen er demontert.

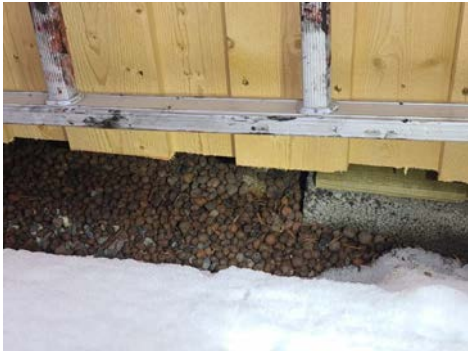
Krypkjeller under trebjelkelag og stubbloft. Deler er nytt i 2022. Her er det lagt opp nytt fra bunnen med isolerte Lecapunkter, løs Leca under, og nye bjelker.

Løs Leca i kryprom under reparert del av bjelkelag.

- Det er stedvis påvist fuktnivå som tilsier at konstruksjonen kan ha fuktskader.
- Krypkjeller har ingen adkomstmulighet og derfor ikke nærmere vurdert innvendig.
- Det er ikke tilfredsstillende ventilering av krypkjeller.
- Det er begrenset tilgang til hele krypkjelleren.

- Overvåk konstruksjonen jevnlig. Avviket kan medføre behov for tiltak, men bør observeres over tid.

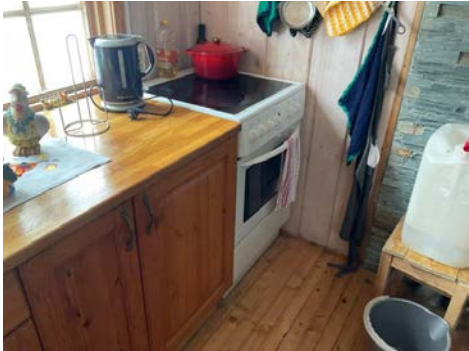
Ventilasjon via skruventil på vegg.

Komfyr uten ventilator

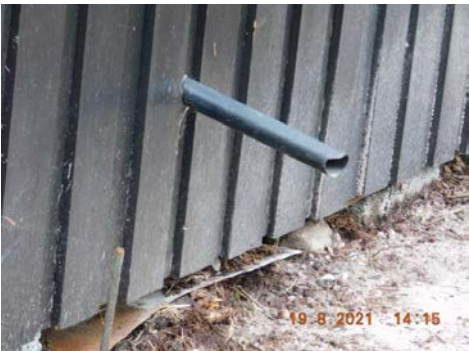
Avløp i plast, enkelt opplegg for gråvann fra oppvaskkum.

Rør for gråvann, tatt i forbindelse med skadesak i 2021.

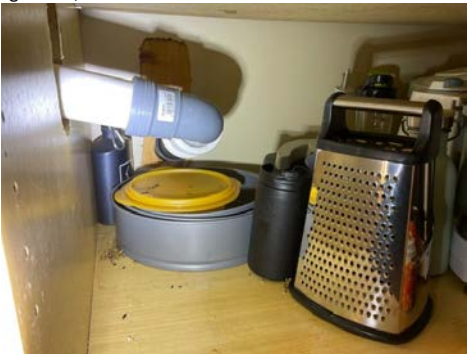
Rør fra kjøkken ført ut i skapet.

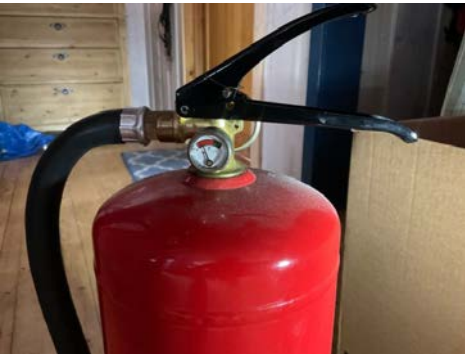
2 stk røykvarslere som varer til 2028. 1 stk gammel og defekt.  
Et pulverapparat.

- Er det mangler for brannslukningsutstyr i boligen iht. forskriftskrav på søknadstidspunktet, men minst Byggeforskrift 1985?  
**Ja Manometer på pulverapparat står på rødt, og apparatet må byttes eller sjekkes av fagpersoner.**
- Er det skader på brannslukningsutstyr eller er apparatet eldre enn 10 år?  
**Ja Pulverapparat er defekt.**
- Er det mangler på røykvarsler i boligen iht. forskriftskrav på søknadstidspunktet, men minst Byggeforskrift 1985?  
**Nei Alle boliger skal ha brannalarmanlegg eller røykvarslere. Du må ha minst en røykvarsler i hver etasje. De skal være plassert slik at de kan oppdage og varsle om brann på kjøkken, i stua, sonen utenfor soverom og i sonen utenfor teknisk rom.**
- Er det skader på røykvarslere?  
**Nei Begge røykvarslere fungerer ved testing.**

Defekt pulverapparat.

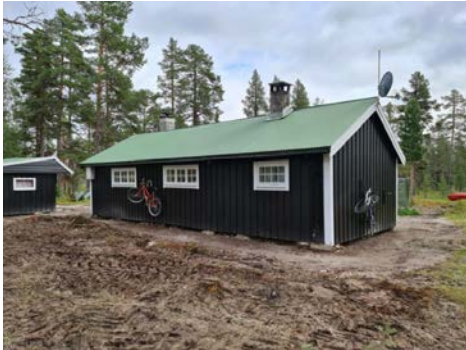
Bygningen har punktfundamenter. På den reparerte delen er det opplyst at punkter er isolert.  
Ikke kontrollert grunnet mye snø ved befaringen, men vises på bilde tatt ved befaring i forbindelse med skade.

Bilder tatt sommeren 2021.
