Solvangvegen 16, 2318 HAMAR

**BØRSTAD**

# DITT NYE HJEM?

# Tilstandsrapport

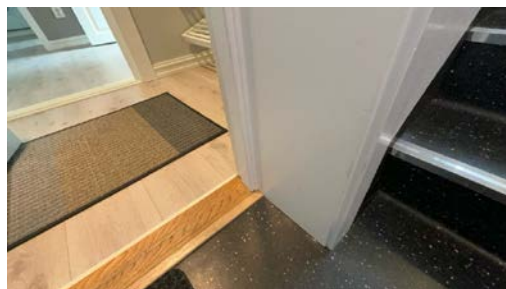
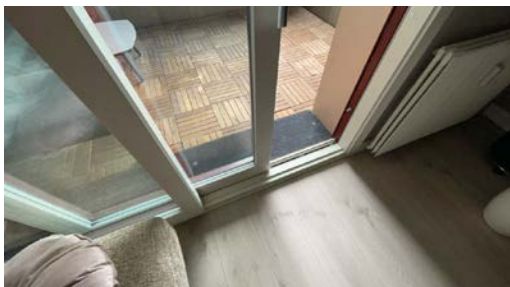
## TG 2 Balkonger, terrasser og rom under balkonger

Balkong med konstruksjoner, overflater, rekkverk og håndlist av metall.

- Det er ikke krav om utbedring av rekkverkshøyde opp til dagens forskriftskrav.

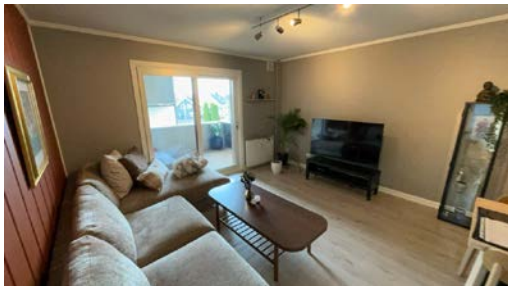
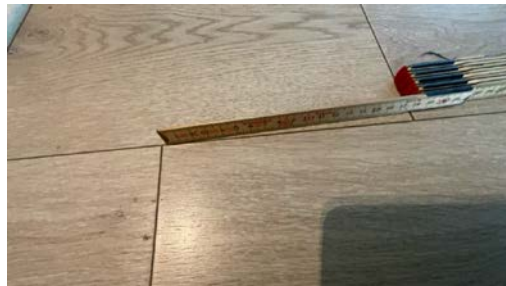
## TG 2 Etasjeskille/gulv mot grunn

Etasjeskillere av støpt betong. Det er ved stikkprøvekontroll målt nivåforskjell på 16 mm innenfor 1,4 meter.

- Målt høydeforskjell på mellom 10 - 20 mm innenfor en lengde på 2 meter. Tilstandsgrad 2 gis med bakgrunn i standardens krav til godkjente måleavvik.
- Målt høydeforskjell på over 15 mm gjennom hele rommet. Tilstandsgrad 2 gis med bakgrunn i standardens krav til godkjente måleavvik.

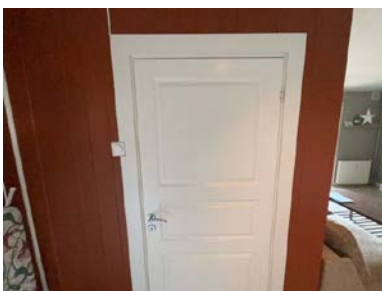
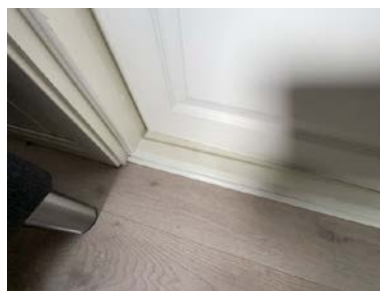
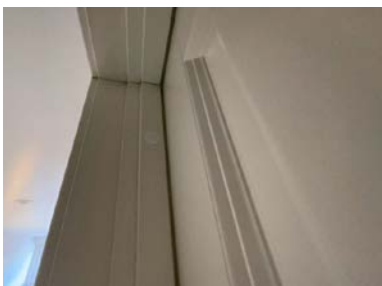
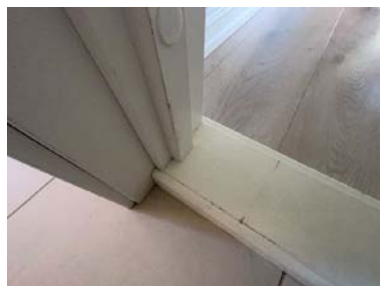
### Vurdering av avvik:

- Lokal utbedring må påregnes.
- Enkelte dører må justeres.

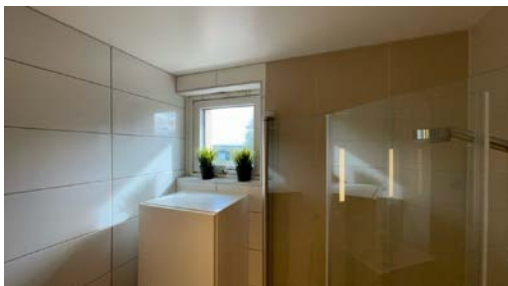
## 2. ETASJE > BAD/TOALETTROM

### 1 TG 1 Overflater Gulv

Årstall: 2017

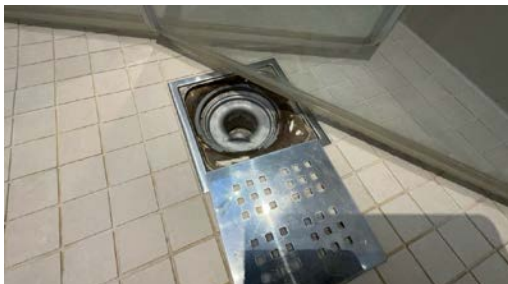
## 2. ETASJE > BAD/TOALETTROM

### 1 TG 1 Sanitærutstyr og innredning

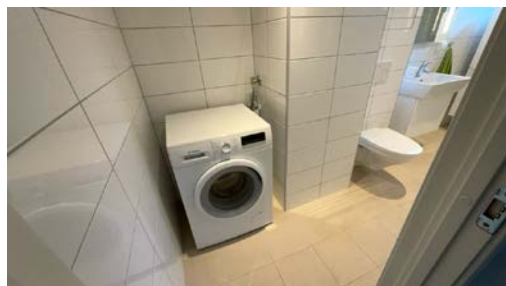
## 2. ETASJE > BAD/TOALETTROM

### Ventilasjon

#### Vurdering av avvik:

- Elektrisk avtrekksvifte bør monteres for å lukke avviket.
- Avtrekksystemet må utbedres.

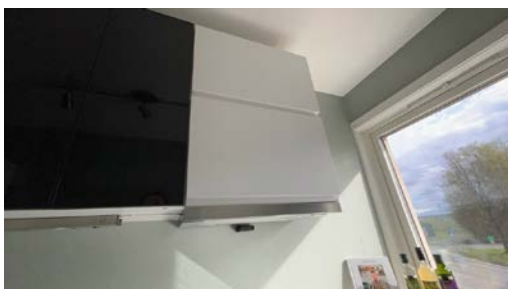
## TEKNISKE INSTALLASJONER

### 1 TG 2 Vannledninger

#### Vurdering av avvik:

- Rørkurser på rør-i-rør system bør merkes.

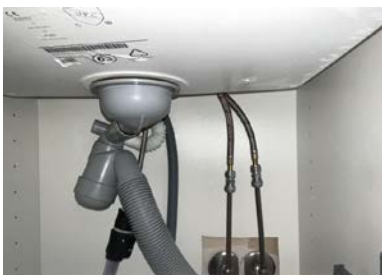
## TG 1 Ventilasjon

Naturlig ventilasjon via ventiler.

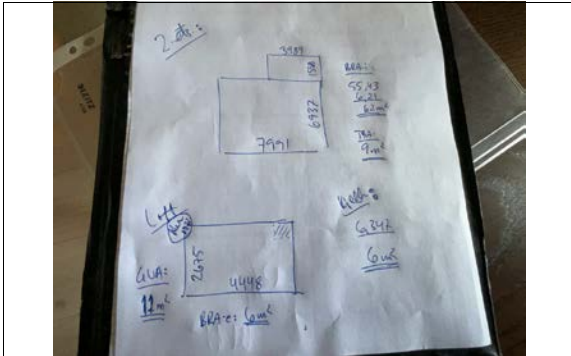
Arealmåling av leiligheten og bodene.
