Von der Ohes vei 4, 5032 BERGEN

**Unik og gjennomtenkt 2-roms i
sjarmerende nabolag | Altan |
Kjøkken fra 2021 | Kort vei til "alt" |
Varmtvann inkl.**

Tilstandsrapport

LEILIGHET I BYGÅRD

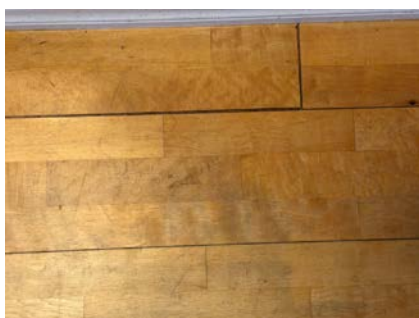
- Det er påvist andre avvik:
Parkett har en del slitasje/striper.

Gliper i parkettgulv i entre/gang.

Eldre parkettgulv bør slipes/behandles, ev. skiftes dersom striper/hakk er for dype.

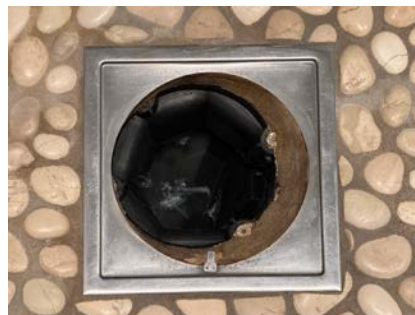
Eldre plastsluk i dusjsone.

- Overvåk tilstanden jevnlig. For å få tilstandsgrad 0 eller 1 må slukløsningen skiftes ut og sannsynligvis må også membransjiktet skiftes/utbedres. Det er imidlertid vanskelig å si noe om tidspunktet for når dette er nødvendig.
- Innhent dokumentasjon, om mulig.
- Det er viktig å merke seg at levetiden til en membran varierer basert på kvalitet, installasjon og bruk. Eldre membraner kan bli sprø og sprekke opp, noe som fører til at de mister sin vanntettende funksjon. Dette kan resultere i vannlekkasjer gjennom vegger og gulv og fuktskader.

Badets alder tilsier at det bør vurderes å montere lukket dusjkabinett. Da vil badegulv og vegger få minimal fuktpåvirkning v/dusjing.

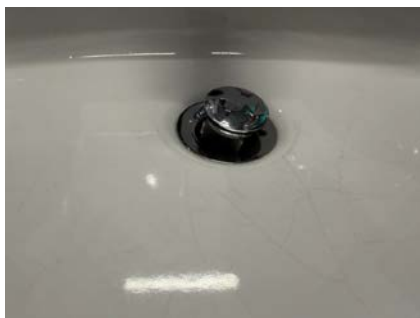
- Det er påvist andre avvik: Det er riss/krakelering i servant.

Riss/krakelering i servant.

Fungerer med dagens tilstand. Baderomsinnredning med servant må lokal utbedres, ev. skiftes for å lukke avviket.

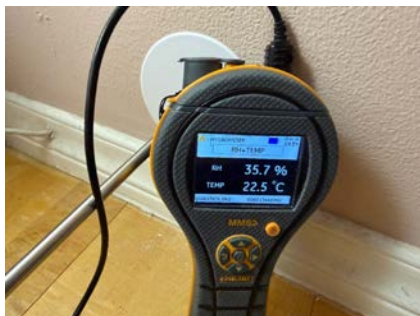
Hulltaking er foretatt i stue. Relativ luftfuktighet ble målt med lang probe. Den viste relativ luftfuktighet på 35,7 % ved en temperatur på 22,5 grader.

Måling av relativ luftfuktighet.

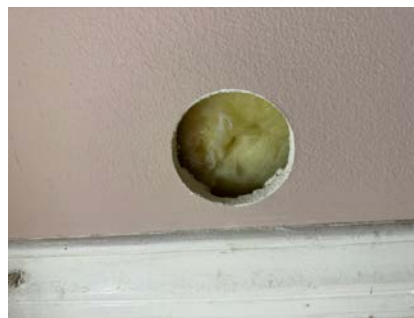
Synlig del av veggkonstruksjon etter hulltaking. Det er montert hvit blindlokk etter hulltaking.

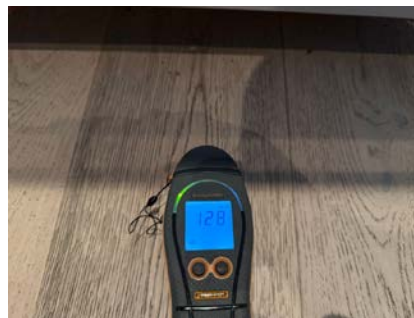
Ingen forhøyede fuktverdier ble registrert v/ utsatte områder.

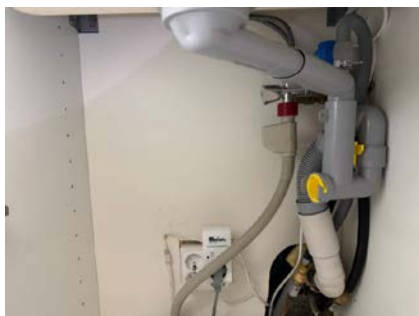
Rørropplegg og aquastop under vask.

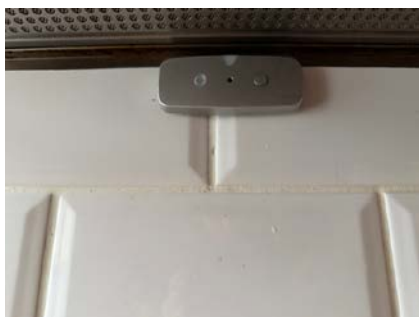
Komfyrvakt v/ kjøkkenventilator.

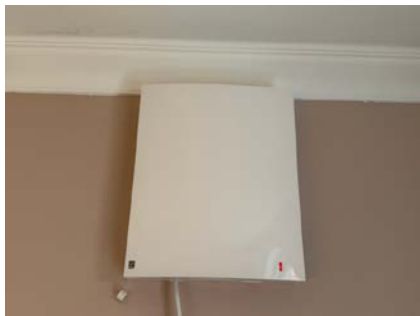
Kommentar:
Tilstandsgrad er gitt utfra om det er påvist avvik i ventilasjonsløsning i forhold til gjeldende krav på oppføringstidspunktet. Ventilasjon i eldre bygninger vil ikke tilfredsstille dagens forskrifter.

Flexit romventilasjon i stue.
