E.J.Berghs veg 16E, 2316 HAMAR

**HAMAR VEST**

## 6. Hovedrapport

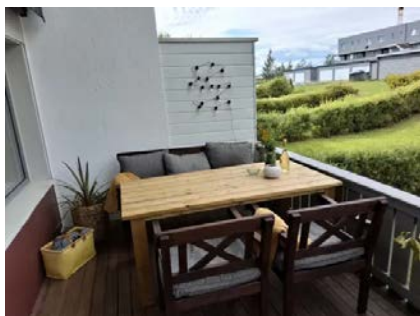
Oversiktsbilde terrasse.

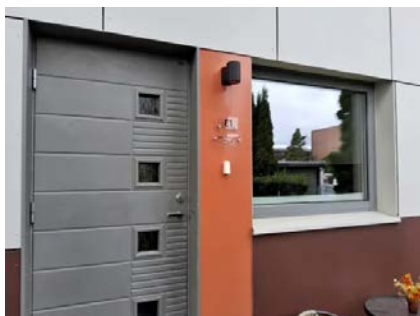
Entrédør med glassfelter.

| Kjøkkenvindu tar i karm og har behov for justering. | |

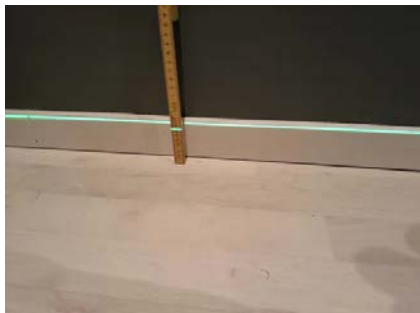
Etasjeskiller er kontrollert med nivelleringslaser.

Kontroll av etasjeskille utføres med nivelleringslaser. Det tas stikkprøver i to retninger i minst to rom per etasje der det lar seg gjøre. Ingen vesentlige avvik ble registrert. Målt lokalt avvik er <10mm og totalt avvik <15 mm pr. rom.

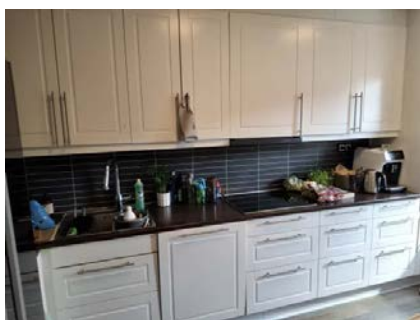
Oversiktsbilde kjøkken.

Kjøkkeninnredningen fremstår med noe bruksslitasje og det registreres enkelte hakk og svelleskader. Forholdet vurderes å være av estetisk karakter.

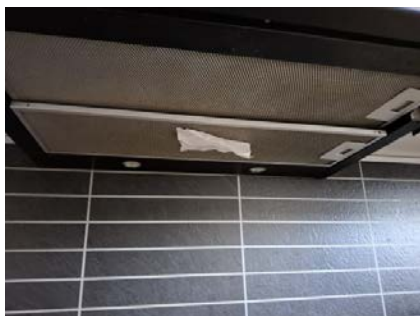
Avtrekkseffekt er testet med papir.

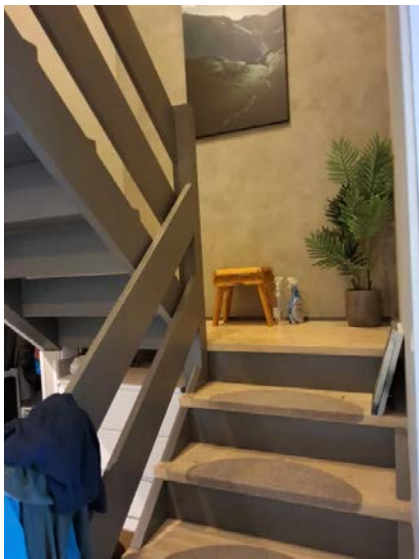
Lukket trapp av tre mellom etasjene,

Det anbefales å redusere avstanden mellom rekkverksspiller slik at åpningen ikke overstiger 10cm, og det bør etableres håndløper på veggen for bedre sikkerhet. For å lukke avviket må rekkverkshøyden heves til 90 cm.

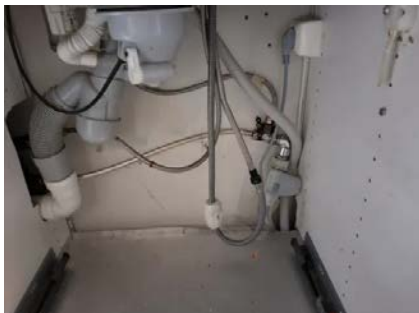
Synlige avløpsrør av plast i leiligheten.

Det er flere boenheter i bygget og kontroll om kloakk er luftet over tak er ikke foretatt. Det er ikke påvist noen stakeluke i boenheter. Staking kan i enkelte tilfeller utføres via sluk eller andre installasjoner med avløp. Skjulte deler av avløpsanlegget vurderes å være fra byggeåret, og har nådd en alder som tilsier at skader / lekkasjer kan oppstå. Det ble ikke registrert behov for tiltak, men med tanke på alder kan skader plutselig oppstå på avløpsrør av eldre årgang. Ved eventuelle oppgraderinger av våtrom/kjøkken vil det være hensiktsmessig å skifte avløpsrør.

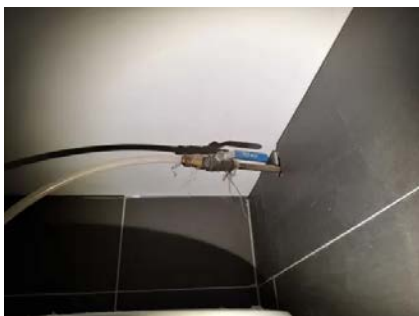
Hovedstoppekran er plassert på bad.

Deler av vannrørene vurderes å være fra byggeåret, og har nådd en alder som tilsier at skader / lekkasjer kan oppstå. Det ble ikke registrert behov for tiltak, men med tanke på alder kan skader plutselig oppstå på vannrør av eldre årgang. Ved eventuelle oppgraderinger av våtrom/kjøkken vil det være hensiktsmessig å skifte vannrør.

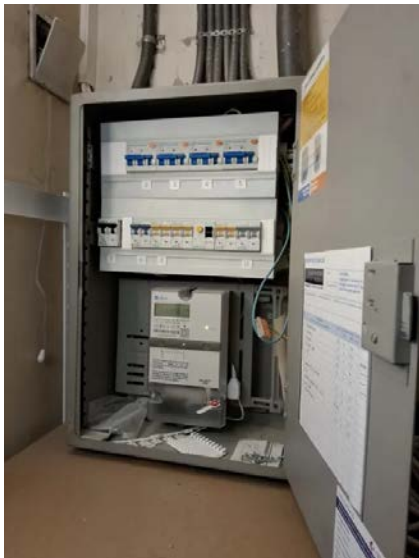
Sikringsskap er plassert i vindfang.

Samsvarserklæring på utført arbeid bør fremskaffes, alternativt så bør det gjennomføres en utvidet el-kontroll av en elektrofaglig person og nødvendige tiltak vurderes deretter.

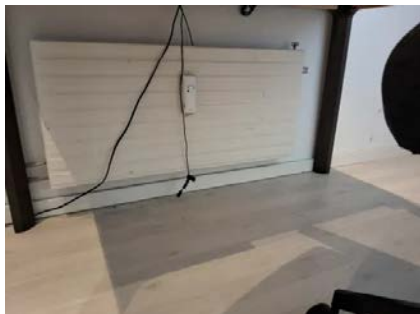
Leiligheten er oppvarmet med radiatorer.

Radiatorer (med tilhørende rørlegg) er vurdert til å ha en alder som tilsier at anbefalt brukstid er passert. Konsekvens er usikker restlevetid. Det er ikke behov for utbedringstiltak siden anlegget fungerer i dag, men ut ifra alder kan skader plutselig oppstå på eldre anlegg. Normalt sett vil vedlikeholds- og utbedringskostnader tilfalle sameiet/borettslaget, men om dette er tilfelle er ikke undersøkt i denne rapporten.

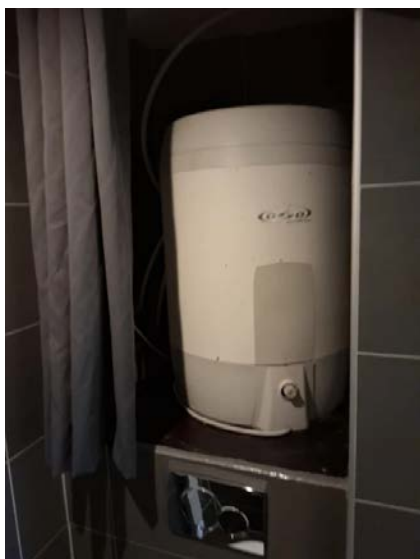
Varmtvannsbereder er plassert i nisje bak toalett på bad.

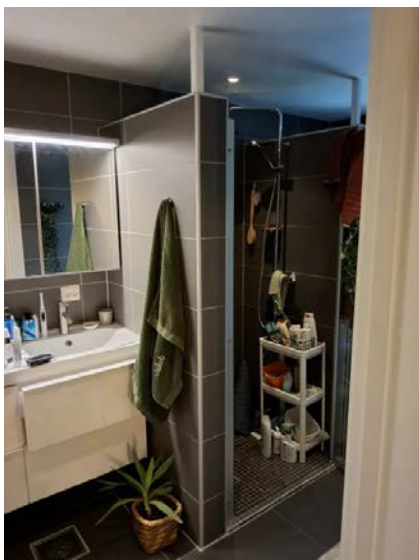
Oversiktsbilde bad.

Det er ikke tilfredsstillende fall til sluk. Utenfor dusjsonen er fallet tilnærmet flatt, dette kan føre til at eventuelt lekkasjevann utenfor dusjsonen i liten grad vil bevege seg mot sluket. Og det er ikke etablert en vanntett oppkant på minimum 15mm ved baderomsdøren. Det registreres bomlyd (tegn til hulrom) under enkelte gulvfliser, eksakt årsak er ikke kjent. Forholdet indikerer manglende vedheft mellom flis og underlag og bør holdes under oppsikt slik at tiltak kan iverksettes ved behov. Flislegging i dusjsonen bærer ikke preg av fagmessig god utførelse, det registreres ujevne overganger og trapping mellom gulvflis.

Det anbefales å etablere en fuktsensor ved dør tilknyttet automatisk vannstopper, slik at vanntilførsel blir stengt ved en eventuell lekkasje fra utstyr på rommet.

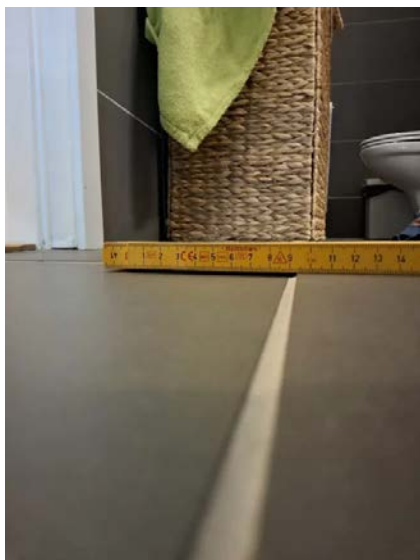
Trapping mellom gulvfliser.

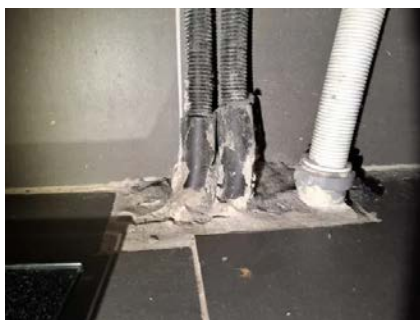
Det kan ikke verifiseres at rørgjennomføringer i gulv er forskriftsmessig utført.

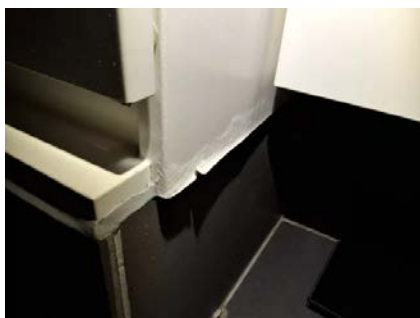
Svelleskader på høyskap.

Det er fuktskader på grunn av vannsøl, på høyskapet. Forholdet vurderes å være av estetisk karakter.

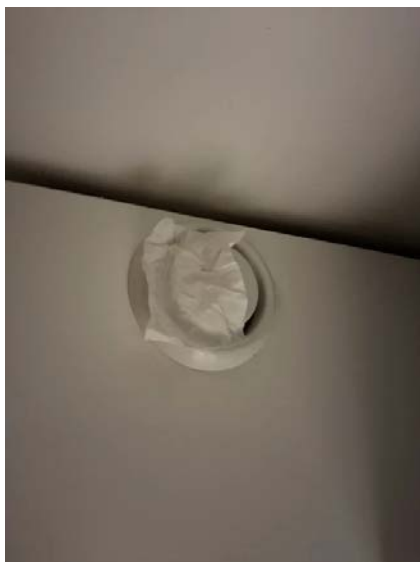
Avtrekkseffekten er testet med papir.

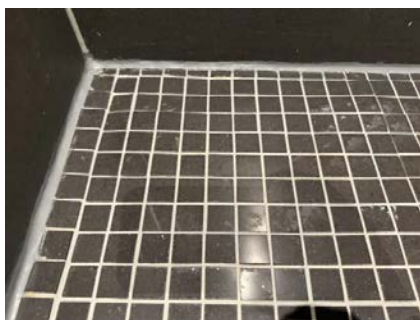
Ujevne mosaikkfliser på gulv i dusjnisje.
