Nøkkelinformasjon

Fin rekkehusleilighet med solrik, sentral beliggenhet. Lav fellesgj, vest-vendt terrasse, 3 sov og garasje.

Grava terrasse 21C

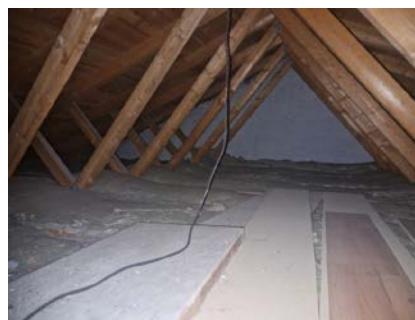
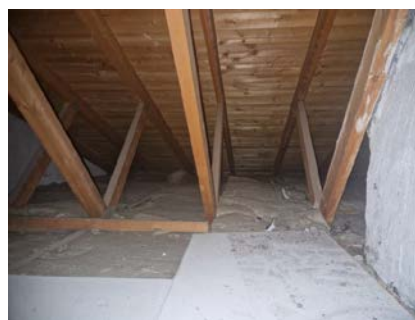
Boligens takkonstruksjon består av sadlet fabrikkframstilt W-takstoler bærende på yttervegg. Undertak består av rupanel med papp membran. Adkomst til loft fra luke i himling soverom. Inspisert fra loftsrom ble det registrert noen tegn til lekkasjer eller kondens. Konstruksjonen er godt ventilert. Det anbefales og tilleggs-isolere loft som ett energisparende tiltak.

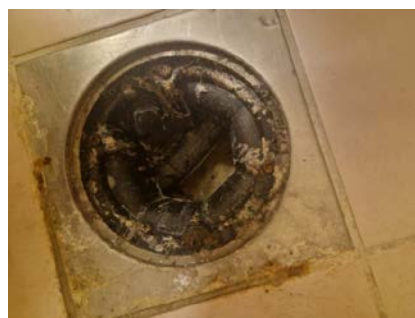
UNDERETASJE > BAD

Ventilasjon består av ventil i himling. Bad fra 1990 tallet. Bad med utgått levetid. Et utvidet bruk av dusjing på eksisterende flater vil føre til fuktskader. Ønskes bad brukt videre til dusjing må tett dusjkabinett etableres.

- Våtrommet må totalrenoveres. Alle forhold med tettesjikt, våtsone, sluk m.m. må dokumenteres.

Kostnadsestimat: 100 000 - 300 000
