Endevegen 8, 2074 EIDSVOLL VERK

**Innholdsrik eneboligeiendom med  
garasje og stor tomt på over 1,3  
mål - fine uteplasser og meget  
barnevennlig beliggenhet!**

# Tilstandsrapport

Enebolig  
Endevegen 8, 2074 EIDSVOLL VERK  
EIDSVOLL kommune  
gnr. 132, bnr. 16

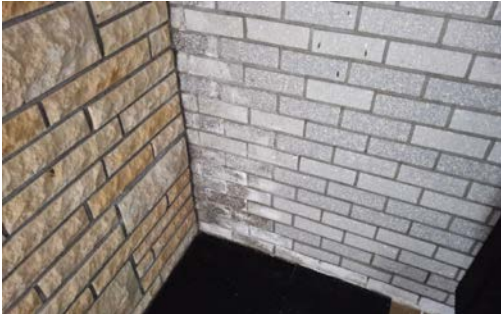
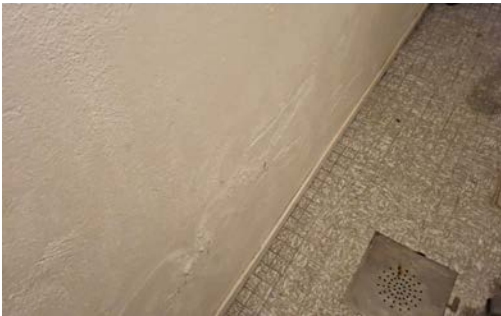
Gulvet har teppe. Veggene har panel og betong/mur. Hulltaking er ikke utført da det er påvist synlige tegn til fukt på vegg mot terreng.

- Det er påvist indikasjoner på noe fuktgjennomtrenging inn i kjellermur.

- Det påviste fuktnivå gir grunn til å overvåke konstruksjonen jevnlig for å se utvikling over tid, og eventuelt foreta tiltak for å unngå fuktskader.

Det frarådes ytterligere utlekting av vegg før årsaken elimineres.

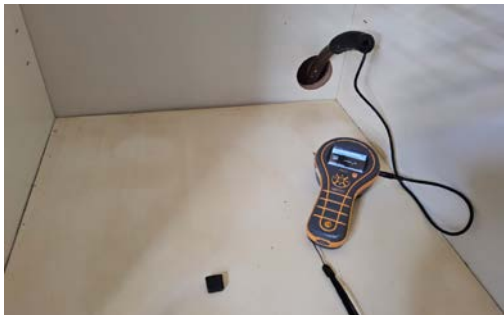
### KJELLER > BAD

#### TG 3 Generell

Våtrommet har nådd en høy alder, og det kan derfor ikke gis noen garanti for tettheten til rommet. Det bemerkes likevel at rommet vil ha sin funksjon ved samme bruk som i dag. Men ved en endret bruksbelastning av rommet kan det oppstå avvik.

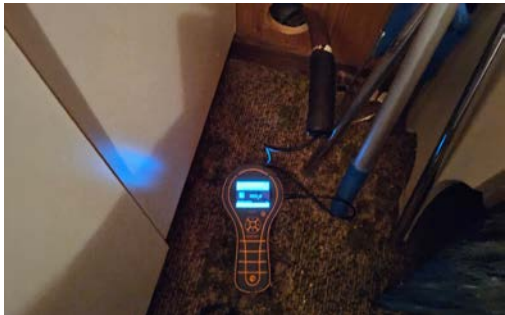
### KJELLER > VASKEROM

#### TG 3 Generell

Våtrommet har nådd en høy alder, og det kan derfor ikke gis noen garanti for tettheten til rommet. Det bemerkes likevel at rommet vil ha sin funksjon ved samme bruk som i dag. Men ved en endret bruksbelastning av rommet kan det oppstå avvik.

- Våtrommet må totalrenoveres. Alle forhold med tettesjikt, våtsone, sluk m.m. må dokumenteres.

Kostnadsestimat: Over 300 000

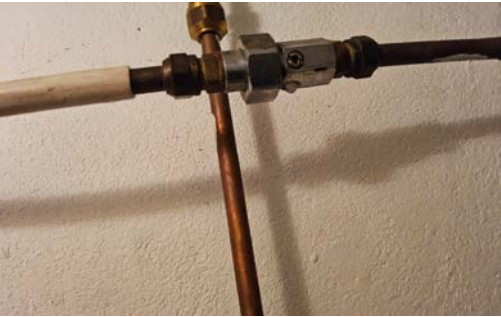
### TG 2 Avløpsrør

Det er avløpsrør av plast.

- Det er ikke behov for utbedringstiltak siden anlegget fungerer i dag, men ut ifra alder kan skader plutselig oppstå på eldre anlegg.
