Havnegata 17, 7125 VANVIKAN

**Moderne leilighet i 3. etasje med  
gode solforhold og nydelig utsikt |  
To soverom | Heis | Balkong |  
Parkering\***

# Velkommen til Havnegata 17!

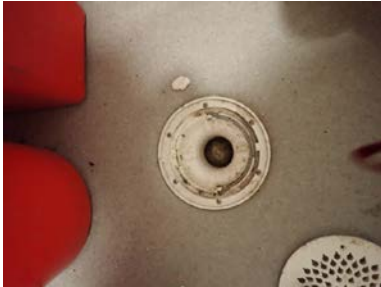
## 3.ETASJE > VASKEROM

Hulltaking med bakgrunn i rommetes oppbygning og med synlige overflater/tettsjikt er det ikke foretatt hulltaking. Ved fuktsøk inne på rommet og visuell kontroll av overflater ble det ikke påvist negative forhold knyttet til fukt.

### 1 TG 1 Sluk, membran og tettesjikt

Det er plastsluk og smøremembran med dokumentert utførelse.
