Kirkeveien 53, 0368 OSLO

**Lys og romslig 1-roms selveier  
med nytt bad 2023  
V.v & fyring inkludert i felleskost**

# Tilstandsrapport

## 1-ROMS LEILIGHET I 1.ETASJE:

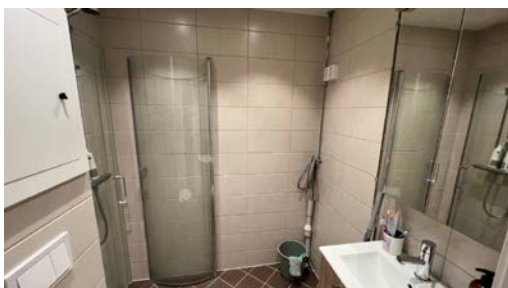
## 1. ETASJE > BAD

- Det er vindu/dør med ikke fuktbestandige materialer i våtsonen (ved vask, dusj, badekar, osv.), løsningen eller byggematerialet er uegnet.

- Uegnede materialer må fuktbeskyttes/utskiftes.

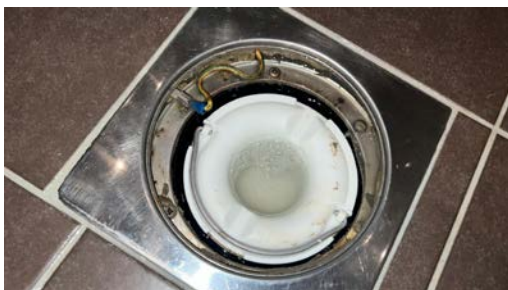
## 1. ETASJE > BAD

### TG 1 Sanitærutstyr og innredning

Det ble rutinemessig søkt etter fukt på typisk fuktutsatte steder (på innredning) med fuktindikator (Protimeter SM) på befaringen og det var ingen indikasjoner på fukt på befaringstidspunktet.

- Elektrisk avtrekksvifte bør monteres for å lukke avviket.

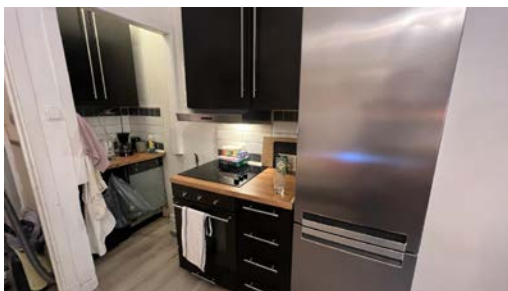
## 1. ETASJE > STUE/KJØKKEN/SOV

IKEA kjøkkeninnredning fra ca 2020, i følge eier.  
Innredning med glatte, folierte fronter.  
Laminat benkeplate med nedfelt kum i rustfritt stål.  
Fliser på vegg over benkeplaten.  
Belysning via ventilator.  
Kjøkkenet har opplegg for platetopp, oppvaskmaskin, stekeovn og frittstående kjøleskap.

Det er registrert sprekk i platetopp.

Kjøkkenet og innredning fungerer med dagens bruk.

Oppgradering vil være naturlig ved evt. oppussing.
