# Tilstandsrapport

Selveierleilighet (i blokk)

Fugledalsvegen 86, 5282 LONEVÅG

Befaringsdato: 03.04.2025

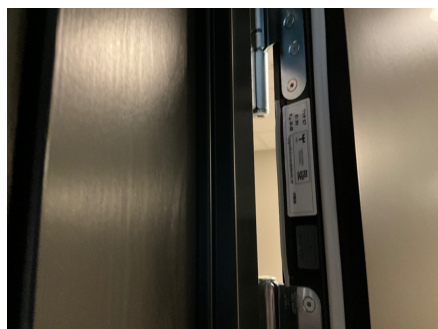
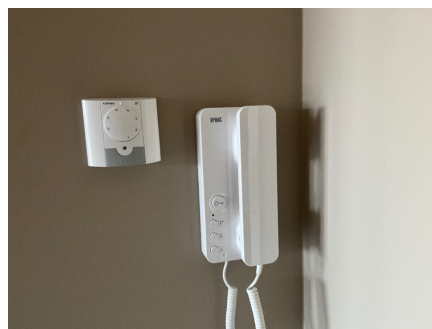
### Dører

Slett entrédør med brannklasse B-30 og lydklasse 40dB. Kikkehull og porttelefon.

Sidehengslet terrassedør med tre-lags isolerglass i fabrikkmalte trekarmer.

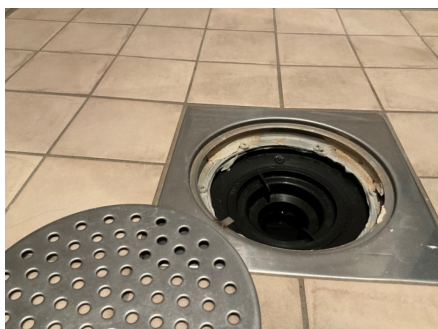
Det ble gjort visuell inspeksjon av overflater uten å avdekke avvik utover normal bruksslitasje.

Bilder av membranutførelse eller øvrig dokumentasjon er ikke mottatt/kontrollert.

Det gjøres spesielt oppmerksom på at tekking (membran og mansjetter) ikke er kontrollerbare fordi dette bare kan gjøres ved å demontere fliser. Denne type destruktive undersøkelser blir aldri foretatt ved en tilstandskontroll.

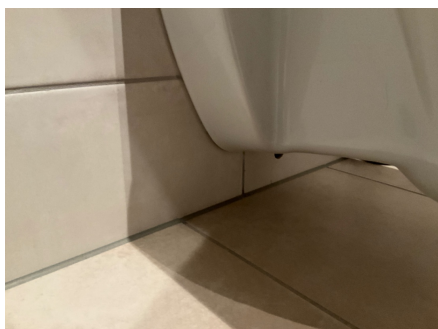
### TG 0 Sanitærutstyr og innredning

Sanitærutstyr og innredning er visuelt kontrollert uten å avdekke avvik utover normal bruksslitasje.

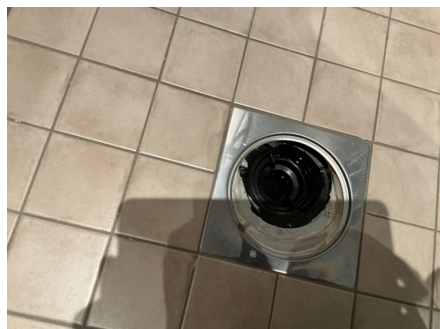
Det ble gjort visuell inspeksjon av overflater uten å avdekke avvik utover normal bruksslitasje.

Bilder av membranutførelse eller øvrig dokumentasjon er ikke mottatt/kontrollert.

Det gjøres spesielt oppmerksom på at tekking (membran og mansjetter) ikke er kontrollerbare fordi dette bare kan gjøres ved å demontere fliser. Denne type destruktive undersøkelser blir aldri foretatt ved en tilstandskontroll.

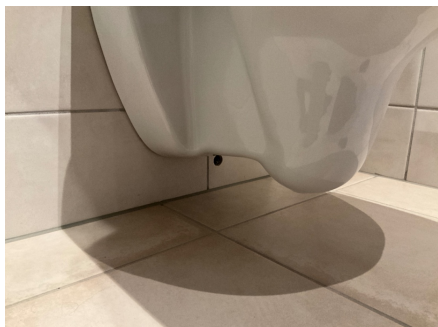
### TG 0 Sanitærutstyr og innredning

Sanitærutstyr og innredning er visuelt kontrollert uten å avdekke avvik utover normal bruksslitasje.

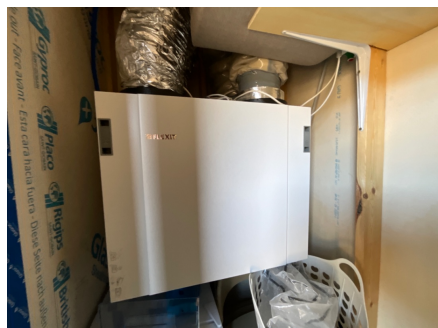
Ventilasjonssystemet sørger for at ny, frisk, filtrert og oppvarmet luft føres inn i leiligheten.

Anlegget er kun enkelt, visuelt kontrollert. Det anbefales å foreta service og filterbyte etter leverandørens anbefalinger.
