Gjermundsens vei 12, 1618 FREDRIKSTAD

# Tilstandsrapport

# gnr. 204, bnr. 434

Befaringsdato: 14.03.2024

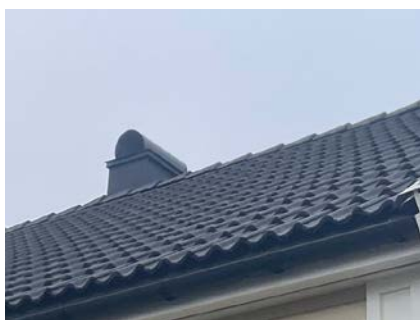
Takrenner og nedløp av plastbelagt stål.

- Det er ikke krav om utbedring opp til dagens krav.
- Overvåk tilstanden jevnlig. For å få tilstandsgrad 0 eller 1 må beslag/renner/nedløp skiftes ut, men tidspunktet for når dette er nødvendig er vanskelig å si noe om.

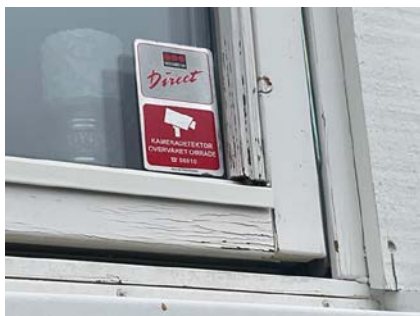
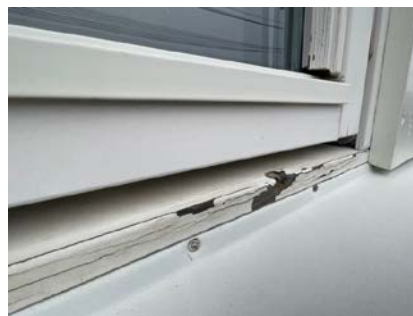
Ytterdør i tre fra 2004.  
Verandadør i tre med stort glassfelt med isolerglass fra 2004.

- Karmene i dører er værslitte utvendig og det er sprekker i trevirket.

- Det må foretas lokal utbedring.
- Det må påregnes noe vedlikehold og at enkelte dører må skiftes ut.

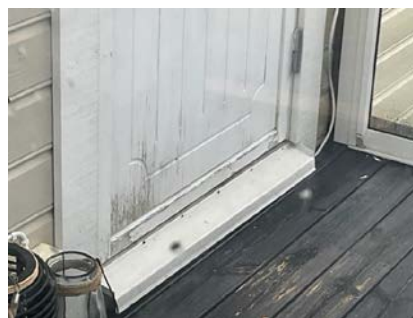
Innglasset veranda på 9 kvm. Arealet er en del av boligens bruksareal som BRA-b.

Fra innglasset veranda er det adkomst til veranda på 19 kvm. Rekkverkshøyde er målt til ca. 1 m og er innenfor dagens krav.

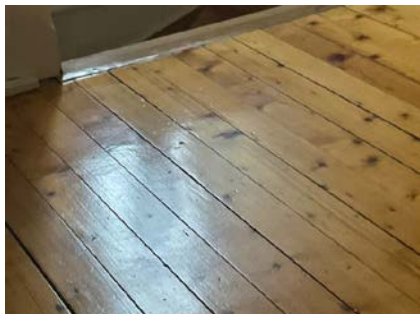
### TG 2 Etasjeskille/gulv mot grunn

Støpt betongdekke til grunn. Etasjeskillere i tre.

- Målt høydeforskjell på over 15 mm gjennom hele rommet. Tilstandsgrad 2 gis med bakgrunn i standardens krav til godkjente måleavvik.

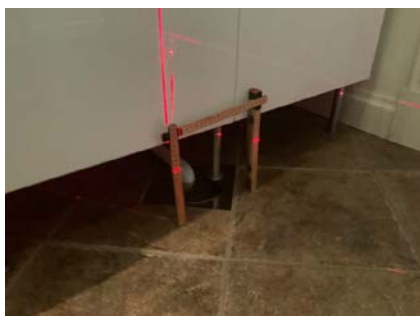
### KJELLER > VASKEROM

#### TG 2 Sluk, membran og tettesjikt

Fuktmåling ikke mulig grunnet vannbåren varme.

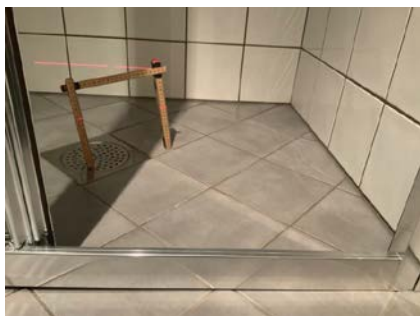
## KJELLER > BAD

### TG 2 Sluk, membran og tettesjikt

Fuktmåling ikke mulig grunnet vannbåren varme.

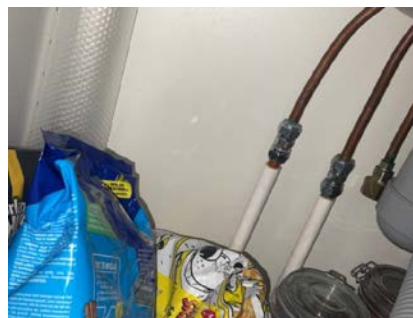
### 🕒 TG 2 Avløpsrør

Avløpsrør av plast

- Det er ikke behov for utbedringstiltak siden anlegget fungerer i dag, men ut ifra alder kan skader plutselig oppstå på eldre anlegg.

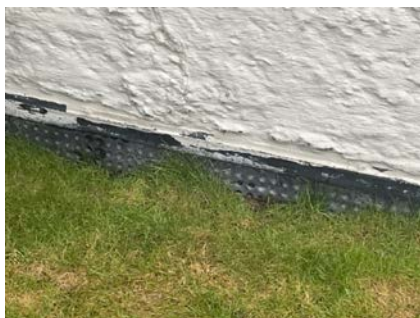
## **TG 2** Grunnmur og fundamenter

Grunnmur av antatt plasstøpt betong.

- Grunnmuren har sprekkdannelser.
