Tilstandsrapport

Kjedehus

Hvetevegen 45, 2055 NORDKISA

Oppdragsnr.: 21739-1324

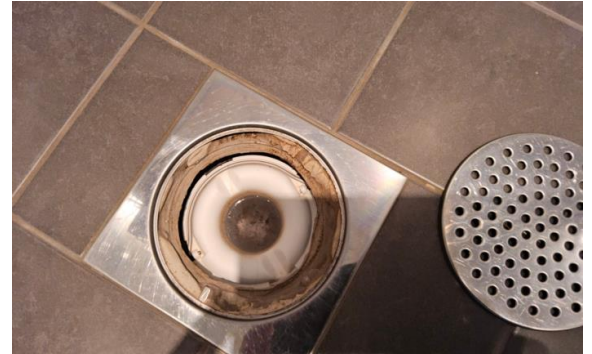
! TG 1 Sluk, membran og tettesjikt

Det er plastsluk og ukjent tettesjikt/membran.

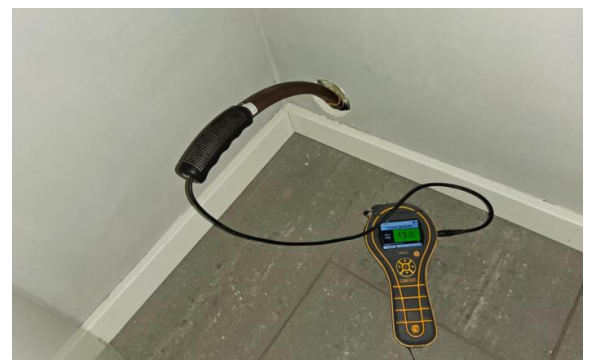
Tilliggende konstruksjoner våtrom

Hulltaking er foretatt uten å påvise unormale forhold. Hulltaking er foretatt fra tilstøtende gang. Fuktkvotemåling (vekt%) i konstruksjonen ble målt til 13.
