Tilstandsrapport

Leilighet

Kirkegårdsveien 15G , 4847 ARENDAL

Oppdragsnr.: 22652-1070

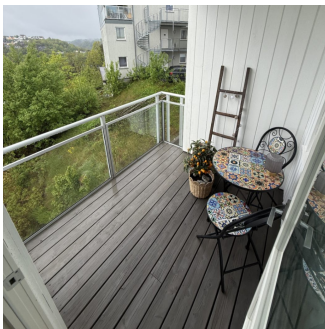
Terrasse

Terrassene er oppført med tredekke og rekke i glass.

Underliggende tekking er ikke inspisert grunnet manglende tilgang.

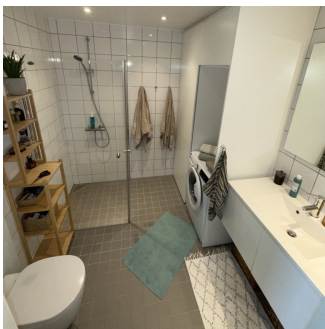
Bad i fra byggeår

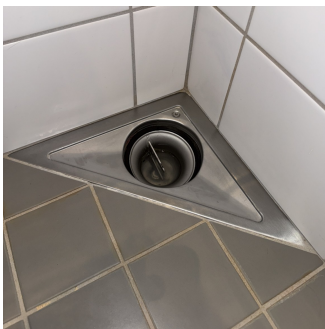
Sluk

Membranen er ikke synlig i sluket på grunn av hjørnesluk.
Badet er et badekabin med teknisk godkjenning.

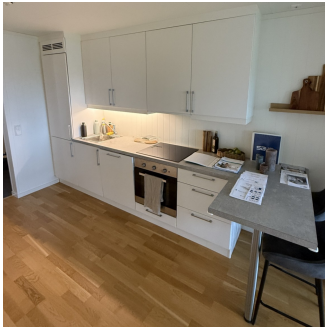
Kjøkken

Veggene på kjøkken er med malte plater og taket er med takess.
Gulvet er belagt med parkett.

Kjøkkeninnredningen har slette fronter og benkeplaten er i laminat.

Overflater og innredning har normal slitasje i henhold til alder.
