Lys og påkostet 3-roms selveier på Grim med garasje, P-plass og balkong

Velkommen til Setesdalsveien 66C – en lys og påkostet 3-roms med attraktiv og sentrumsnær beliggenhet på Grim.

Befaringsdato: 15.04.2026

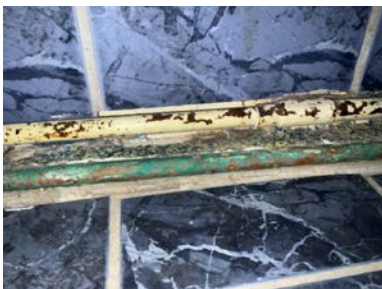
Vurdering av avvik:

- Det er påvist at noen fliser har bom (hulrom under).
- Det er vindu/dør med ikke fuktbestandige materialer i våtsonen (ved vask, dusj, badekar, osv.), løsningen eller byggematerialet er uegnet.

Mangler fliser bak rørene.

- Selv om bom eller hull lyd ikke alltid er et umiddelbart problem, bør det overvåkes nøye før eventuell utvikling i sprekker i flisfuger e.l. oppstår. Dette må en foreta tiltak for, for å begrense utviklingen.

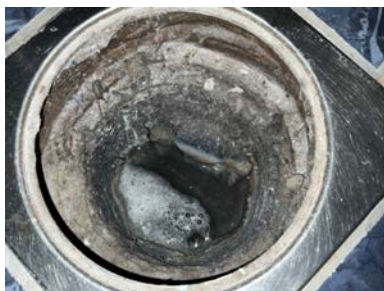
2. ETASJE > BAD/VASKEROM

Våtrom uten oppkant ved dør og med utilstrekkelig fall til sluk har økt risiko for at vann kan renne ut av rommet ved lekkasje eller utilsiktet vannsøl. Dette kan medføre fuktskader i tilstøtende rom og bygningskonstruksjoner.

Det er ikke registrert synlige tegn til lekkasje eller fuktskade ved befaring. Hulltaking og fuktmåling i tilstøtende konstruksjon viste normale verdier. Manglende dokumentasjon på utførelse medfører redusert forutsigbarhet knyttet til membranens utførelse, detaljer rundt slukt og forventet levetid. Smøremembran er erfaringsmessig mer utsatt for utførelsesfeil enn prefabrikkerte membransystemer, særlig i overgang mot sluk. Tilstandsgrad 2 settes på bakgrunn av manglende dokumentasjon og alder, samt behov for økt oppfølging i videre brukstid.

- Overvåk tilstanden jevnlig. For å få tilstandsgrad 0 eller 1 må tettesjiktet skiftes ut, men tidspunktet for når dette er nødvendig er vanskelig å si noe om.
 - Det er viktig å merke seg at levetiden til en membran varierer basert på kvalitet, installasjon og bruk. Eldre membraner kan bli sprø og sprekke opp, noe som fører til at de mister sin vanntettende funksjon. Dette kan resultere i vannlekkasjer gjennom vegger og gulv og fuktskader.
- Sprekker i membran oppstår typisk i overgang mellom sluk og gulv, deler av dette området er dekket av fliselim og fugemasse og er ikke tilgjengelig for kontroll. Hull i dette område vil kunne føre til skader i konstruksjonen.

Det anbefales jevnlig visuell kontroll av fuger, slukovergang og gjennomføringer. Ved fremtidig oppussing bør full utskifting av membran og sluk vurderes.

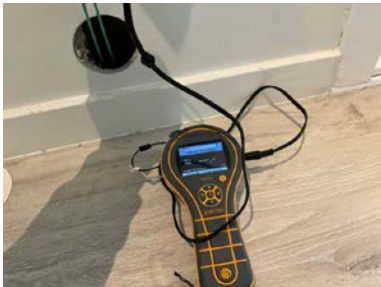
2. ETASJE > BAD/VASKEROM

Hulltaking er foretatt uten å påvise unormale forhold. Hulltaking er foretatt i gangen bak våtsone for dusjen.

Hulltaking gir begrenset adgang til visuell kontroll/måling av et lokalt område på badet, og det kan dermed ikke med sikkerhet utelukkes at det foreligger skjulte avvik eller skader i øvrige deler av konstruksjonen.
