# Velholdt og arealeffektiv 2-roms selveierleilighet med sentral beliggenhet.

## Handelsvegen 28 3. Etasje

# Tilstandsrapport

## EIET SEKSJON

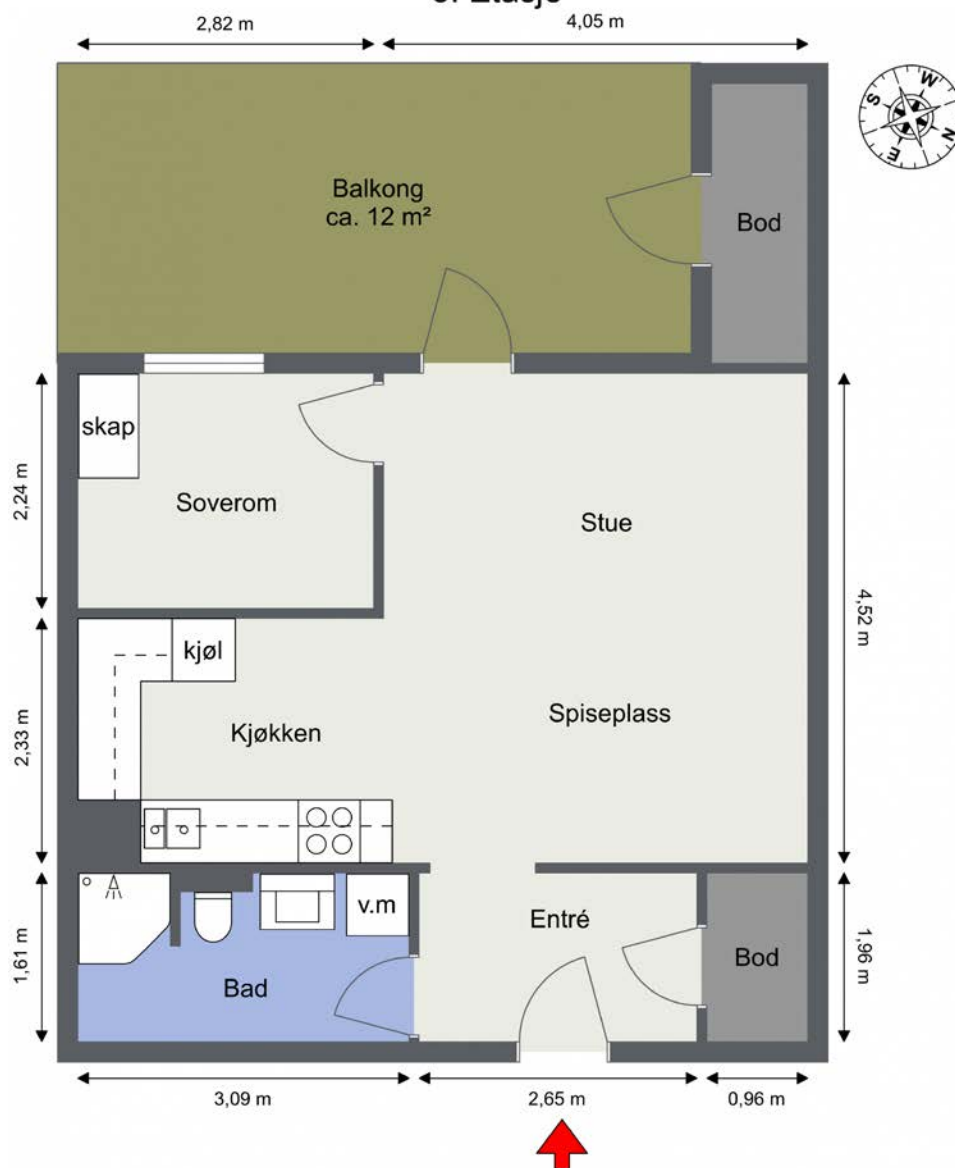
Plantegning kan ikke brukes til detaljmåling og arealutregning. Mål er satt på kun innvendige rom. Avvik kan forekomme.

Plantegningen er ikke i målestokk og noe avvik kan forekomme.

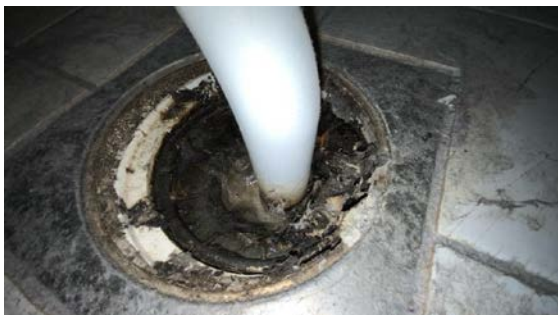
- Det er påvist at høydeforskjell fra topp slukrist til gulv/synlig topp membran ved dørterkel er mindre enn 25 mm.
- Det er påvist avvik i fallforhold til sluk i forhold til krav i forskrift på byggetidspunktet.

Kontroll av sluk.

- Overvåk tilstanden jevnlig. For å få tilstandsgrad 0 eller 1 må tettesjiktet skiftes ut, men tidspunktet for når dette er nødvendig er vanskelig å si noe om.
- Overvåk tilstanden jevnlig. For å få tilstandsgrad 0 eller 1 må slukløsningen skiftes ut og sannsynligvis må også membransjiktet skiftes/utbedres. Det er imidlertid vanskelig å si noe om tidspunktet for når dette er nødvendig.

Det oppfordres til fortsatt bruk av dusjkabinett.

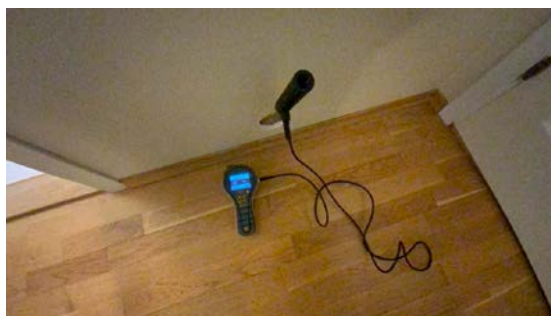
Hulltaking er foretatt uten å påvise unormale forhold. Hulltaking er foretatt ved/i Entré.

Utført hulltaking.

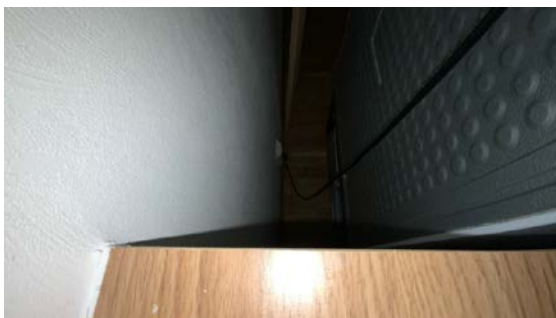
Kontroll bak kjøleskap. Ingen tegn til fuktskader på befaringsdagen.

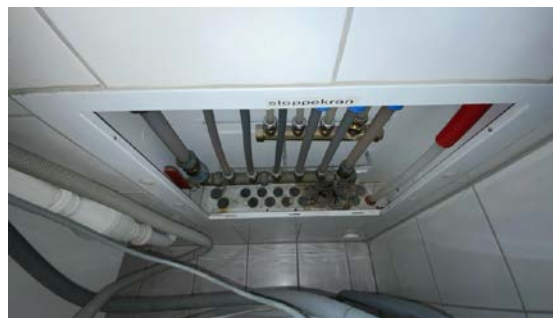
Besiktigelse av røropplegg.
