Gjestrumvegen 69A, 2846 BØVERBRU

**Rålekker enebolig med god  
takhøyde og alt på ett plan –  
stilren, moderne og svært  
gjennomført!**

Befaringsdato: 28.03.2025

Rapportdato: 03.04.2025

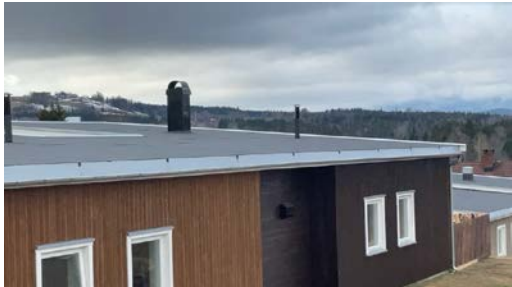
Siden taket (takkonstruksjon, takteking og skorstein) kun er observert fra bakkenivå, er vurderingen begrenset av dette. Det er ikke sikkerhetsmessig forsvarlig å bevege seg ut på taket eller observere fra stige. Selv om det ikke er avdekket skader under befaringen, betyr ikke dette at det ikke foreligger skader som en besiktigelse på taket kan avdekke. Vær oppmerksom på denne risikoen. En undersøkelse av taket kan utføres av en fagperson under tilstrekkelige sikkerhetsforhold. Taket er tekket med shingel. Pipebeslag og andre gjennomføringer i takteking er ikke kontrollert, dette anbefales på generell basis undersøkt. Gjennomføringer i takteking er svake punkt og risikoen for skader er høy.

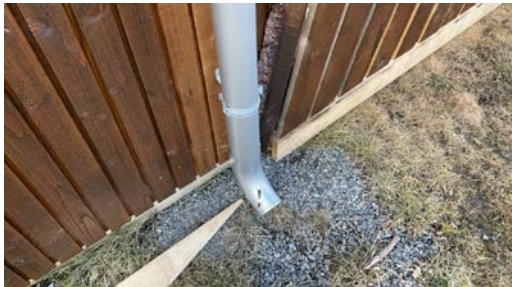
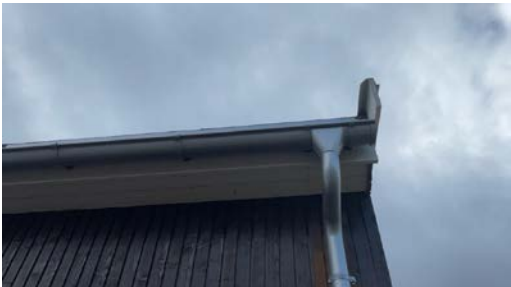
#### Nedløp og beslag

Utvendige beslag, takrenner og nedløp i metall. Vindskier og toppbord i treverk. Takrenner, nedløp og beslag med normal bruksslitasje. Det bemerkes at kontrollen ble utført fra bakkenivå. Ingen store avvik ble registrert, bortsett fra normal bruksslitasje. Det var oppholdsvær på befaringsdagen, slik at renner og nedløpsrørens funksjon var vanskelig å stadfeste med sikkerhet. Det er behov for jevnlig kontroll av eldre takrenner, nedløpsrør og beslag. Takvann ført til terreng med enkelt utkast.

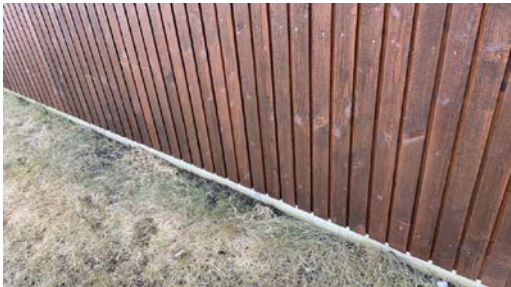
Ingen umiddelbare tiltak ansees som nødvendig, men det anbefales å følge med bygningsdelen.

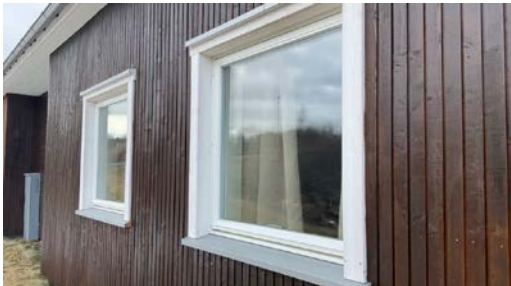
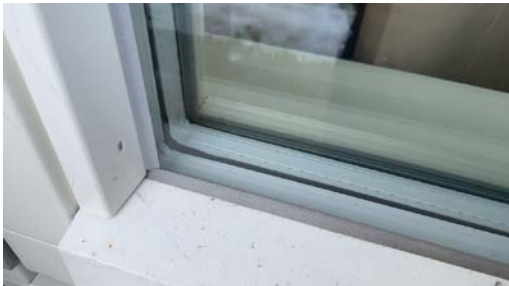
**Vinduer**

Trevinduer med 3-lags energiglass. Normal tid før utskifting av vindusrammer i tre er 20-60 år.  
Normal tid før utskifting av isolerglass er 15-20 år. Normal tid før utskifting av vindusrammer i tre er 20-60 år.  
Normal tid før utskifting av isolerglass er 15-20 år. Besiktiget fra bakkenivå og innvendige rom. Det ble ikke observert eller opplyst om punkterte isolerglass. Pga. temperatur og lysforhold kan dette være vanskelig å oppdage.

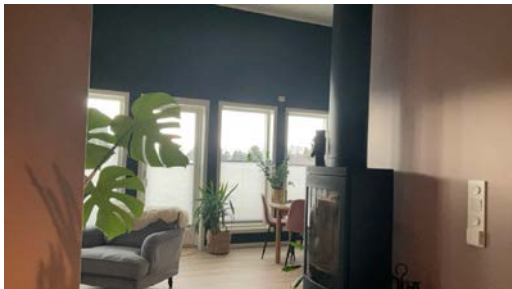
Innvendige overflater er hovedsakelig preget av: Gulv: Laminat. Fliser. Vegg: Malte glatte flater. Himling: Panelplater. Det kan være enkelte skader/slitasjer som betraktes som mindre overflateskader. Slike skader blir ikke spesifisert, vurdert eller bemerket.

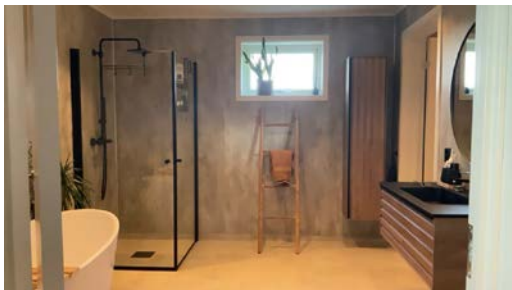
Badet er tilnærmet nytt, ingen indikasjoner på fukt og rommet er fagmessig utført.  
Hulltaking er derfor ikke utført.

Badet er ca 1,5 år gammelt. Forutsettes bygget ihht forskrift med samsvarserklæringer. Bygget er oppført etter teknisk forskrift med krav om uavhengig kontroll av våtrom. Kontrollerklæring må foreligge ved ferdigattest og forutsettes at denne foreligger.

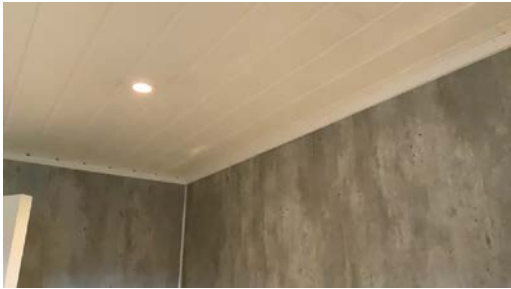
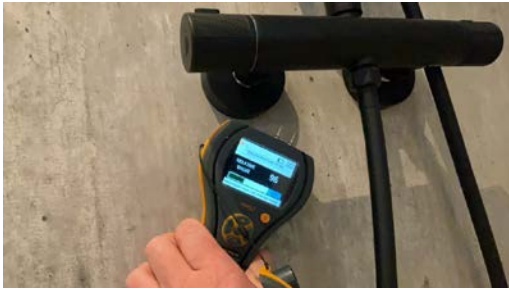
### TG 1 Overflater vegger og himling

På vegg er: Baderomsplater. I himling er: Formpresset panel. Overflater under badekar begrenset inspisert på grunn av tilgjengelighet. Det dusjes direkte på gulv/vegg, noe som gir økt belastning på konstruksjonene. Ved enkle fuktsøk ble det ikke registrert verdier utover hva som forventes som normalt.

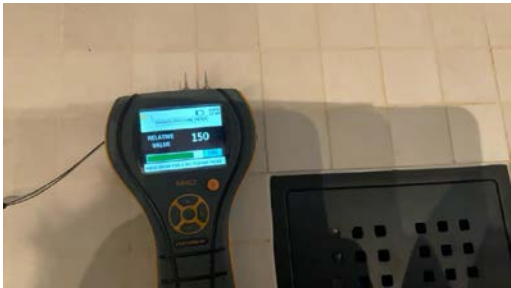
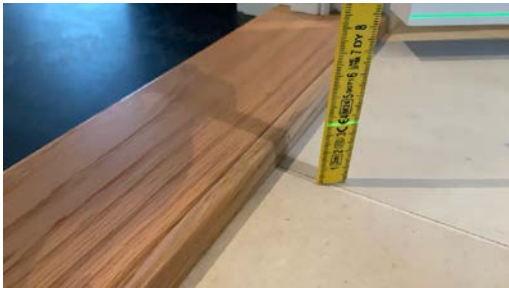
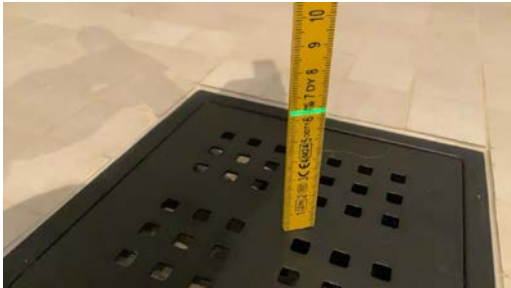
### TG 1 Overflater Gulv

Det er målt ca 27 mm høydeforskjell på gulv fra dørterskel til topp slukrist. Fliser på gulv med gulvvarme. Fallforhold på gulvet er målt og funnet tilfredsstillende. Ved enkle fuktsøk ble det ikke registrert unormale verdier. Det dusjes direkte på gulv/vegg, noe som gir økt belastning på konstruksjonene. Overflater under badekar er begrenset inspisert på grunn av tilgjengelighet. Fallforhold er ikke kontrollert under dusjkabinett / badekar pga manglende adgang for måling.

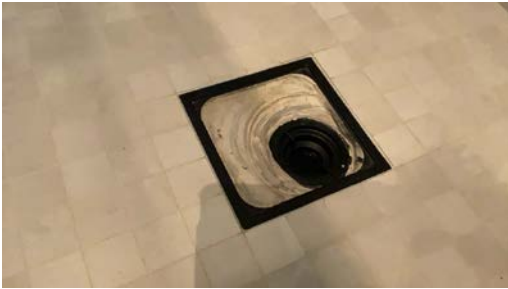
### TG 1 Sluk, membran og tettesjikt

Plastsluk. Merk at kontroll av våtrom er visuell kontroll med overflatesøk med fuktindikator i våtsone, gjenstander er ikke flyttet på og det er utført måling av fall fra terskel til topp sluk. Der dokumentasjon på utførelse og oppbygging er forevist blir det kommentert.

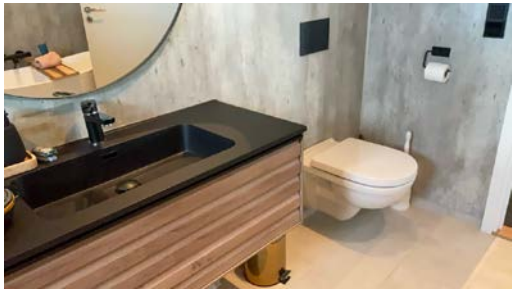
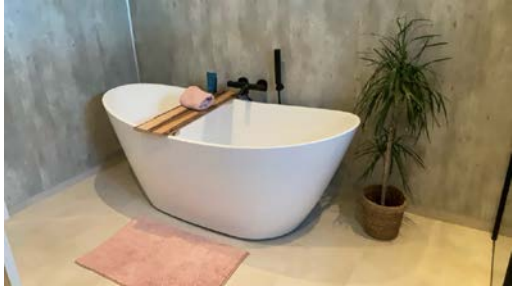
### TG 1 Sanitærutstyr og innredning

Innredning med servant, dusjhjørne med garnityr, blandebatteri og glassdører, gulvmontert toalett og badekar. Det registreres ingen avvik på sanitærutstyr og innredninger utover normal bruksslitasje og det virker til at bygningsdelene oppfyller sin tiltenkte funksjon på befaringsdagen.

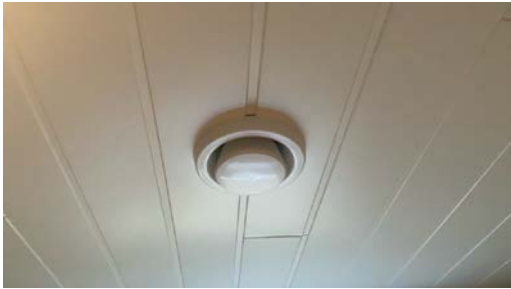
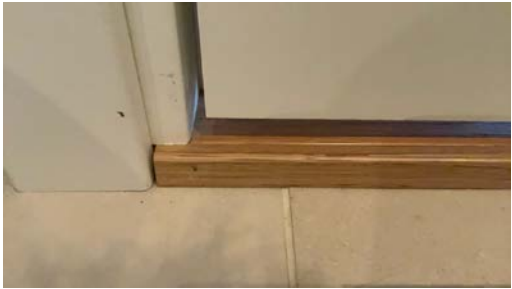
### TG 1 Ventilasjon

Balansert ventilasjon og tilluft under dør. Det er varme i gulv. Tilluft i dør.

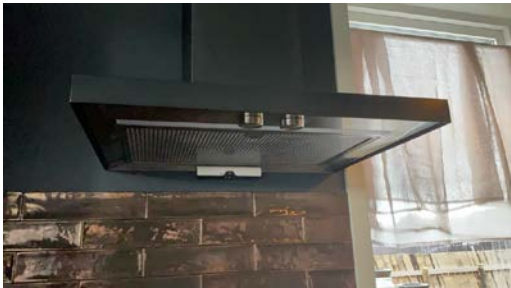
#### TG 1 Avtrekk

Avtrekk fra kjøkken montert over kokesone.

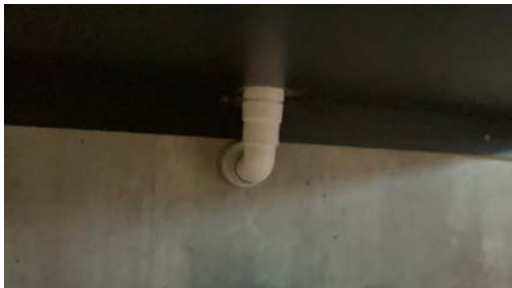
#### TG 1 Avløpsrør

Synlige avløpsrør i: Plast. VVS anlegg er ikke den bygningssakkyndiges kompetanseområde. Det gjøres oppmerksom på at herværende kontrollen kun er en stikkprøvekontroll, og gir ingen garanti for at anlegget er feilfritt.

Avløpsanlegget oppfyller sin tiltenkte funksjon Normal levetid for installasjoner er ca. 30-50 år, men kan variere avhengig av rørmateriale, egenskapene til avløpsvann og vedlikeholdet. Sanitærinstallasjoner er blant de delene i en bygning som har kortest levetid, er vanskeligst å vedlikeholde, og forårsaker flest vann- og fuktskader. Erfaring viser at hele sanitærinstallasjonen skiftes minst en til to ganger i løpet av bygningens levetid. Anlegget er ikke teknisk vurdert. Bunnledningene og utvendige ledninger er nedgravd og ikke tilgjengelig for inspeksjon.

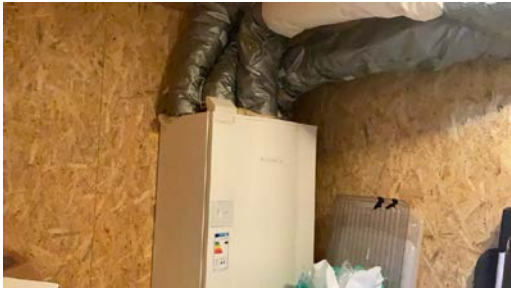
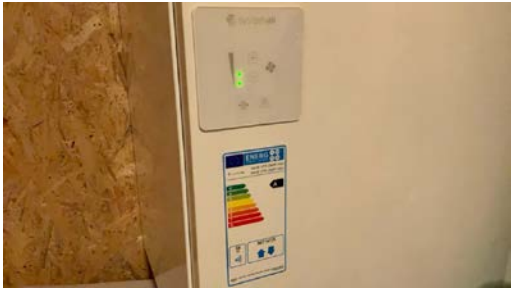
### TG 1 Varmesentral

Ventilasjonen består av balansert ventilasjon. Vifter sørger for både tilførsel og avtrekk av ventilasjonsluften.

Oppvarming med panelovner og varmekabler. Varmekabler og termostater er ikke funksjonstestet. Vedovn i stue.

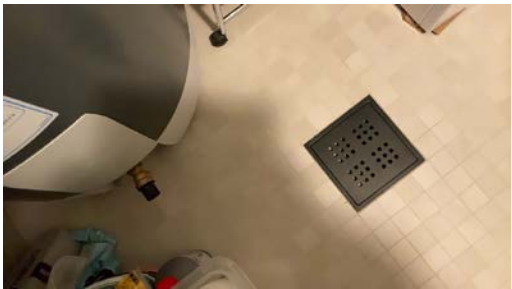
### TG 1 Varmtvannstank

Varmtvannsbereder på ca. 200 liter. Normal levetid for varmtvannsberedere er ca. 20 år. Bereder er plassert på teknisk rom.

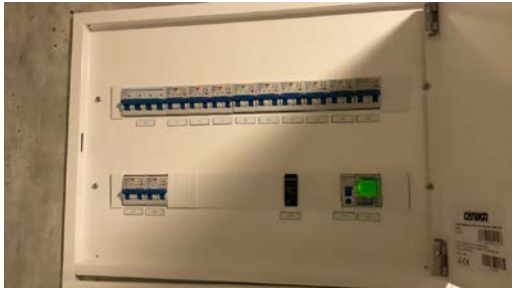
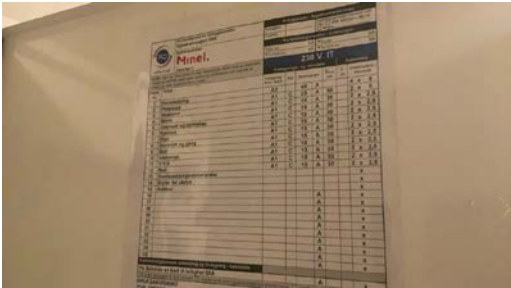
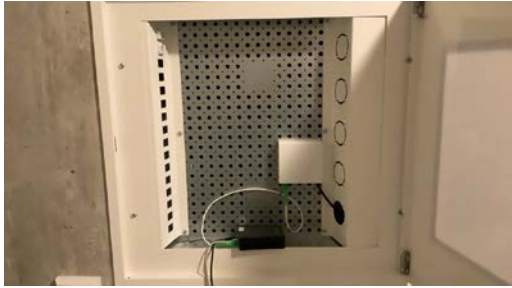
### TG 1 Elektrisk anlegg

Kapasitet på kurser bør vurderes av kjøpere, da man vil ha individuelle behov og dette påvirkes av bruksmønsteret i boligen.

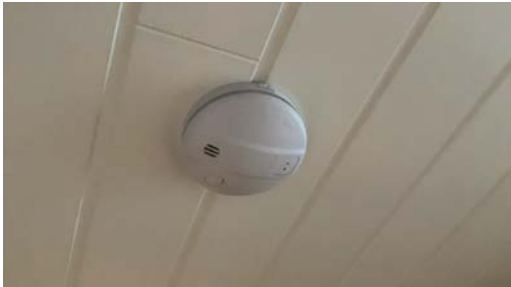
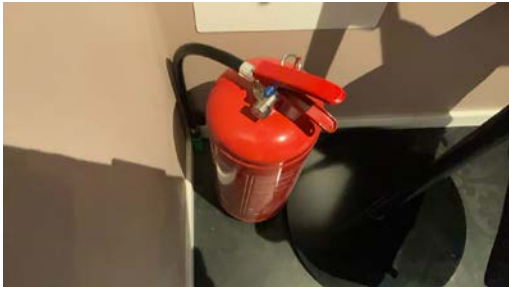
### TG 0 Branntekniske forhold

- Er det skader på røykvarslere?  
Nei Røykvarslere og brannslukningsapparat krever årlig ettersyn. Eier av ethvert brannobjekt skal sørge for at dette er bygget, utstyrt og vedlikeholdt i samsvar med gjeldende lover og forskrifter om forebygging av brann. Pga. lukket konstruksjon er forhold ikke brann/lyd mellom boenheter/bygninger vurdert.
- Er det skader på brannslukningsutstyr eller er apparatet eldre enn 10 år?  
Nei
- Er det mangler for brannslukningsutstyr i boligen iht. forskriftskrav på søknadstidspunktet, men minst Byggeforskrift 1985?  
Nei
- Er det mangler på røykvarslere i boligen iht. forskriftskrav på søknadstidspunktet, men minst Byggeforskrift 1985?  
Nei Veiledningen til TEK17 definerer at du minst skal ha:

En røykvarsler i hver etasje.  
En i sone utenfor soverom.  
En i sone kjøkken/stue.  
En i sone utenfor teknisk rom.

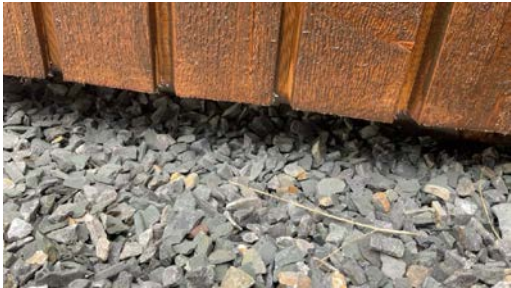
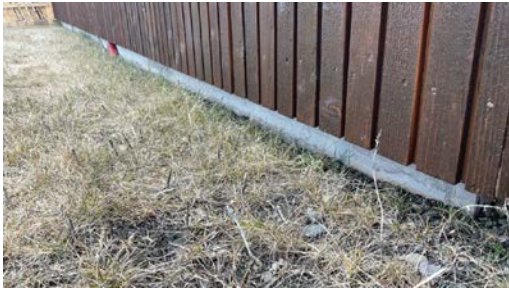
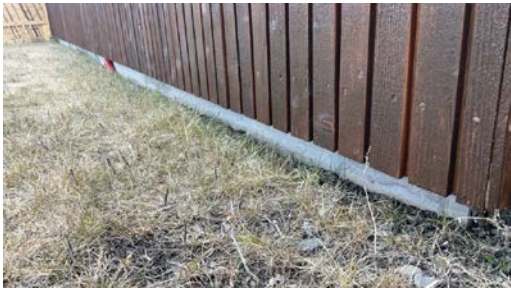
#### TG 1 Grunnmur og fundamenter

Støpt grunnmur/plate på mark.
