Fyrieggvegen 93, 3660 RJUKAN

**Moderne fritidsbolig ved  
friområde. Fantastisk utsikt. 2  
stuer, 4 sov og 2 bad. 98 m<sup>2</sup>  
terrasse. Boblebad. Ski inn/ut**

## 6. Hovedrapport

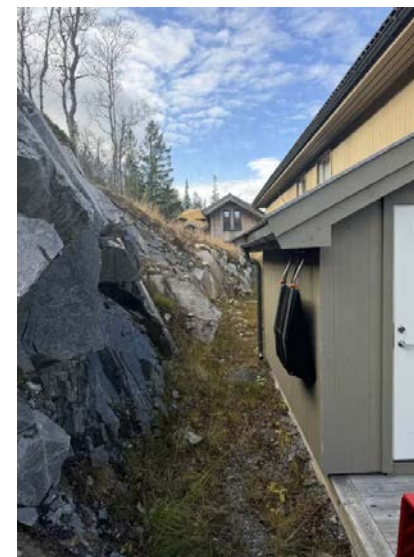
### 6.1 Drenering

Noe vann vil renne ned fra fjell, men blir drenert bort av masser ved grunnmur. Ingen synlig fuktopptrekk på mur.

Konstruksjonen av isolerte ringmurselementer, støpt dekke over isolasjon og fuktsperre på grunn har begrenset mulighet for fuktopptak.

Det ble ikke registrert tegn til fuktmerker, kalk eller saltutslag ved befaringen, men det opplyses om at kun mindre deler av mur overflater var synlig for inspeksjon.

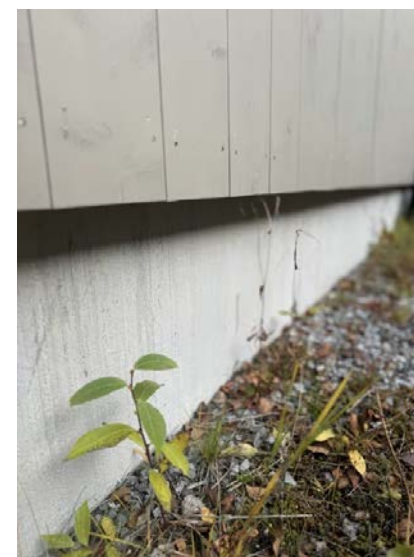
### 6.2 Grunnmur og fundament

Ingen vesentlige skader på mur.

Ringmurselementer er plassert direkte på komprimerte masser av stein og grus. Det er ikke observert symptomer på svikt på befaringsdagen, det bemerkes at inspeksjonen av grunnmur er begrenset, det er bare synlig grunnmur på baksiden av bygget.

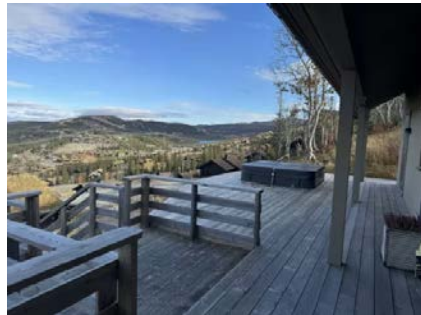
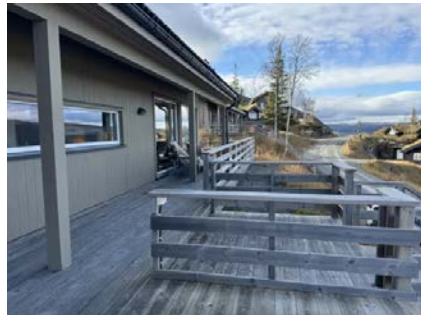
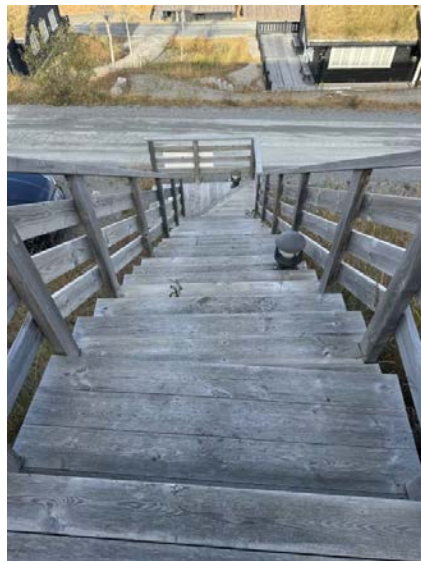
## 6.3 Balkong, terrasse, plattform

Rekkverket i trapp er rett under 0,9m som er kravet i trapp. Avviket anses ikke som vesentlig.

Trapp i terreng til innkjørsel.

Deler av terrasse er over 0,5m og skal etter krav i standarden sikres med rekkverk. Avviket er den direkte grunnen til satte tilstandsgrad.

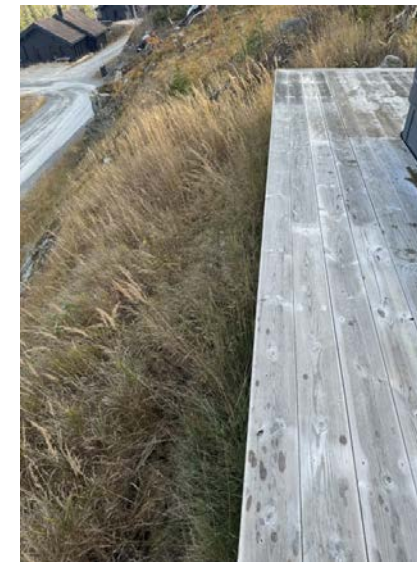
Oppsummering: På boligens forside er det en markterrasse med nedfelt Jacuzzi. Terrassen er fundamentert med betongheller på løsmasser. Det er en trapp med rekkverk ned til innkjørsel. Konstruksjonen virker stabil og fungerer med dagens tilstand. Det er noen mindre skjevheter men dette er ikke av betydning. Deler av terrasse er over 0,5m og skal etter krav i standarden sikres med rekkverk. Avviket er den direkte grunnen til satte tilstandsgrad.

Område med manglende rekkverk og høyde på over 0,5m til terreng.

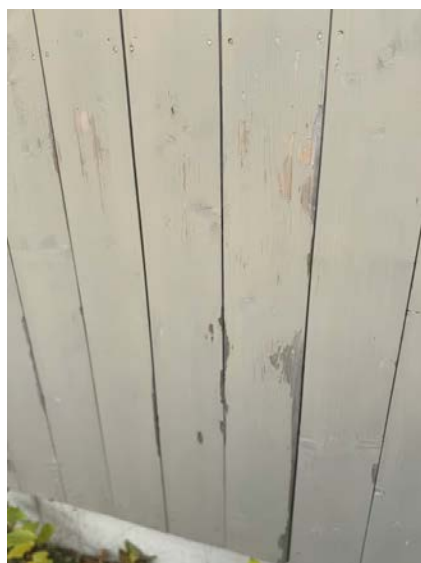
Det er behov for noe overflatebehandling.

Det anbefales å etablere tilstrekkelig dryppkant mot beslag og overflatebehandle værpåvirket trepaneler.

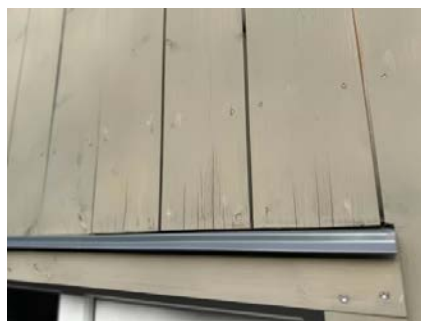
## 6.5 Yttervegger

Stedvis er det for liten dryppkant ned mot beslag, avviket forårsaker at kledningen suger opp tilgjengelig vann og sprekker opp når den tørker.

Soltørket og oppsprukket panel.

Det er ikke stor nok dryppkant på panel ned mot beslag, det bør være ca 8mm fra bordene til beslag.

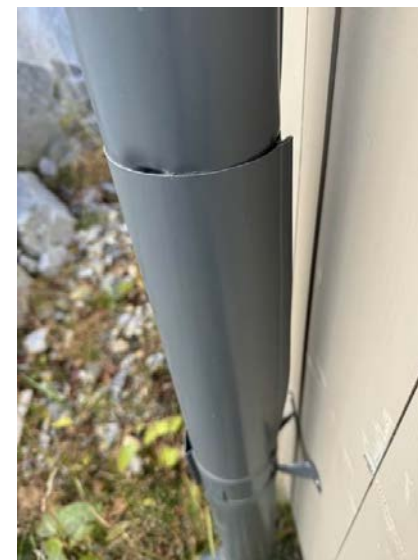
## 6.6 Renner og nedløp

Det er observert frostspreng nederst på nedløp.

Frostsprengning på nedløpsrør.

Skadet nedløp bør byttes ut med nye deler.

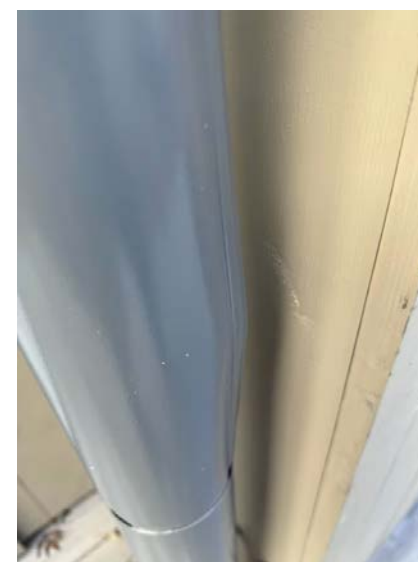
Frostsprengning på nedløpsrør.

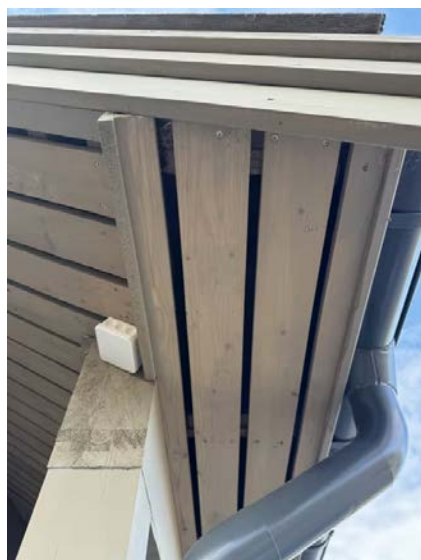
## 6.7 Takkonstruksjon

Takkonstruksjon	Saltak
Inspisert fra	Fra bakken
Er det tegn til svanker, skjevheter eller symptom på konstruksjonssvikt i takflaten?	Nei
Er det registrert symptom som tyder på at takkonstruksjonen er utilstrekkelig luftet?	Nei

Lufting av takverket er ivarettatt via synlige spalter i gesimser (overgang vegg/ tak).

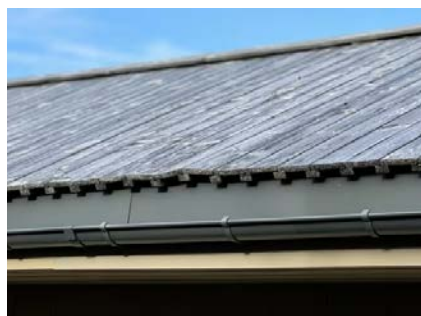
## 6.8 Taktekking

Det er ikke synlige lekkasjer eller svekkelser av to-trinns tekking. Stedvis noe slitasje og vridde overliggere med løsnede skruer.

Stålpipen er helbeslått over tak. Pipen har skade og malingsavflassing.

Bordtak har ujevnheter som trenger vedlikehold.

Det anbefales utbedring av stålpipen over tak.

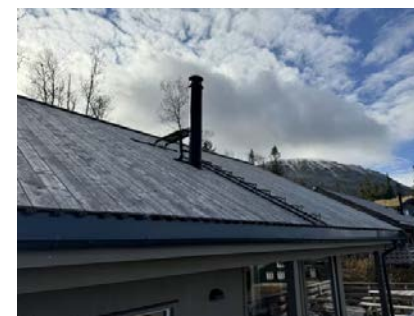
## 6.9 Utstyr på tak

Taket har stige og plattform til pipe, men ingen snøfangere som var et krav på byggetidspunktet.

Er det krav til snøfanger?	Ja
Er det manglende og/eller feil/skader på snøfanger?	Ja
Er det krav til stige for adkomst feier?	Ja
Er det manglende stige/adkomst for feier og eller skader på stige?	Nei

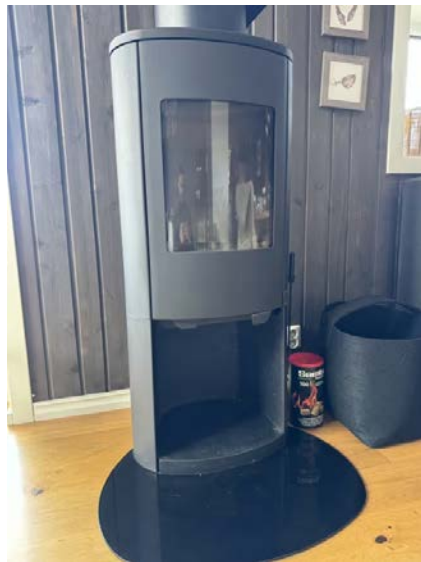
## 6.11 Ildsted/Skorstein

Type pipe	Stål
Er det montert ildsted?	Ja
Type ildsted	Vedovn
Er det påvist avvik ved ildsted/feieluke/sotluke i forhold til avstand brennbart materiale?	Nei
Skorstein over tak er inspisert fra:	Fra bakken
Er det synlige skader i skorstein, beslag eller fuger?	Ja
Er det avvik i forhold til høyde på pipe over tak?	Nei

I stuen er det montert en vedovn, det er ikke observert mangler i henhold til forskrift. Pipeløp er ikke kontrollert innvendig, men pipe virker i god stand. Ingen kjente pålegg.

Det er registrert avvik på pipe over tak, dette er videre beskrevet under punktet takteking.

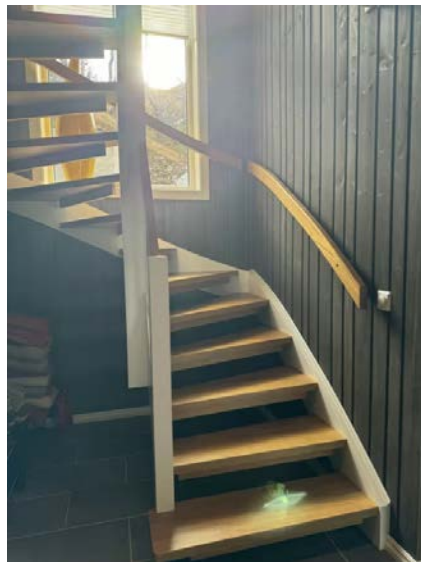
Beskrivelse	
Innvendig trapp er en åpen tretrapp.	
Er det manglende rekkverk?	Nei
Er høyden på rekkverk under 90cm?	Nei
Er åpninger i rekkverk over 10cm?	Nei
Er åpninger mellom opptrinn over 10 cm?	Nei
Mangler håndløper i trappeløp?	Nei
Er det påvist andre avvik utover normal slitasje?	Nei
<b>Oppsummering av trapp</b>	<b>TG-1</b>
Tretrapp med hvitmalt vanger og inntrinn av eik. Utførelse med åpne opptrinn, rekkverk på én side, og monterte håndrekk på vegg.	
Fungerer med dagens tilstand.

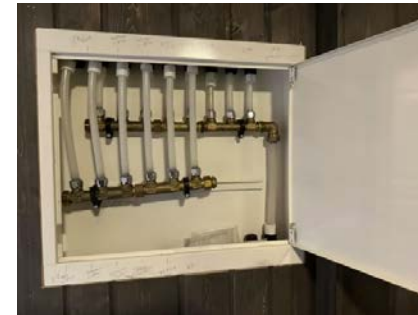
## 6.16 Vannledninger

Vannlåsskap i bod.

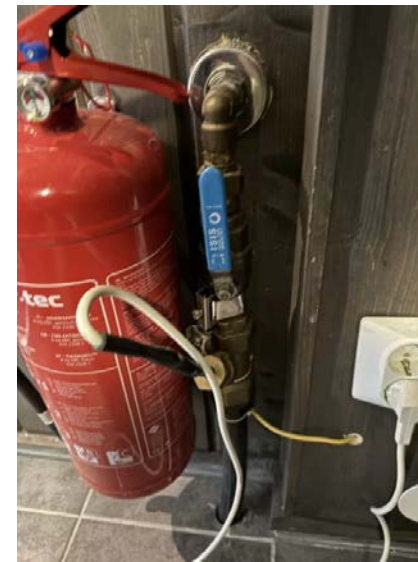
Hovedstoppekran.

<b>Oppsummering av vannledninger</b>	<b>TG-1</b>
Ved enkle tester utført på befaringsdagen og visuelle observasjoner er rør i rør system vurdert som velfungerende.	
Tilførsel av vann er i plast og har påmontert stoppekran, denne er plassert i bod i 1. etasje. Stoppekran er testet og fungerer som tiltenkt.	
Av merknader er det ikke laget noen kursliste på rør i rør system. Kursliste bør etableres.

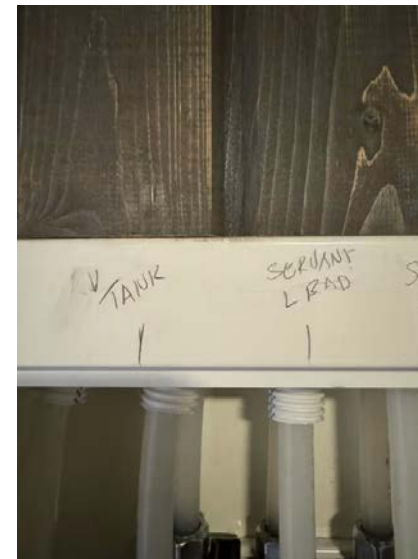
Det er ikke noen kursoversikt i vannlåsskap, men merket direkte på skap.

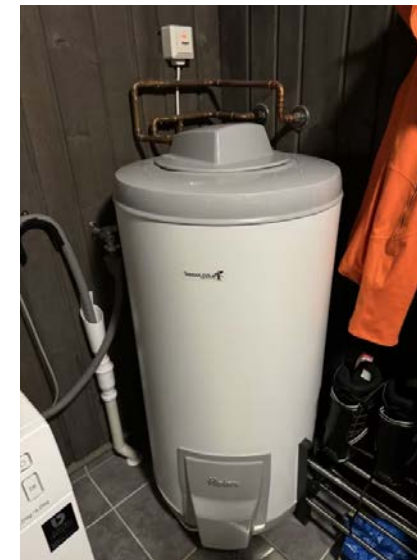
## 6.18 Varmtvansbereder

Plassering bereder	
Bod	
Fundament	
Plassert på gulv	
Årstall	
2016	
Størrelse	
Ca 200 liter.	
Er det manglende lekkasjesikring av bereder?	Nei
Er plugg (støpsel) på berederen brunsvidd?	Ikke relevant, fast tilkobling
Er det tegn til lekkasjer fra bereder?	Nei
Er bereder over 20 år?	Nei
<b>Oppsummering av varmtvansbereder</b>	<b>TG-1</b>
Varmtvannstank på ca. 200 liter fra 2016 på bod/teknisk rom med fast tilkobling til el-nettet. Fungerer med dagens tilstand.

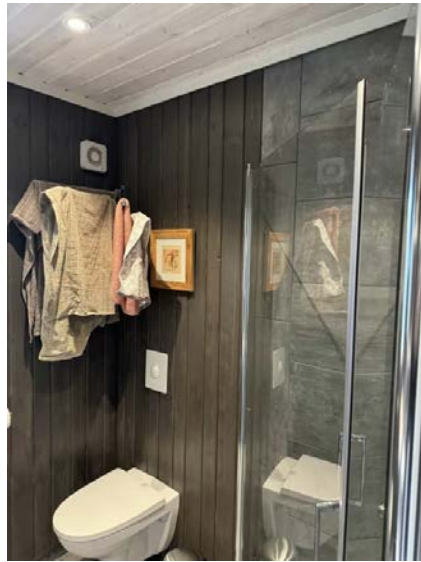
## 6.20 Våtrom: Stort bad

Det er påvist dør og uegnede materialer i våtsone (innenfor 1 m). Våtrommet har vært anvendt med vanlig bruk, men tilstand på material er stabil i sonen utenfor dusjnisje. Utførelsen av membran bak list er ukjent. Det vil være en fordel om lister og foringer er malt med våtromsmaling og at list har en dryppkant mot gulvflis. Løsningen med panel/flis i våtsone som her er valgt, er en "vanlig" løsning på fjellhytter. Utførelsen som er valgt har på befaringdagen ingen påviste avvik.

Det er anbefalt å plassere vindu/dør utenfor våtsone (bak dusj/badekar og 1m til hver side). Der det ikke er til å unngå er det nødvendig med spesielle tiltak mot fuktskader (TEK17). Overvåk tilstanden jevnlig. For å få tilstandsgrad 0 eller 1 må tettesjiktet på vegg skiftes ut, men tidspunktet for når dette er nødvendig er vanskelig å si noe om.

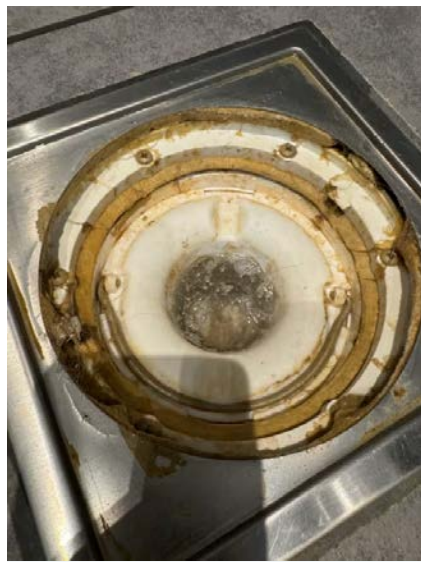
Sluk med membran under klemring.

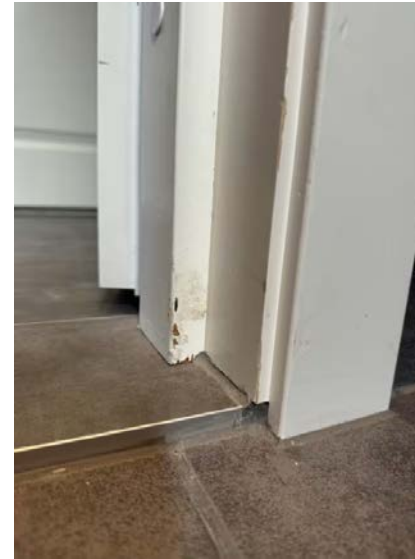
## Dør og panel i våtsone.

Noe slitasje på dørkarm.

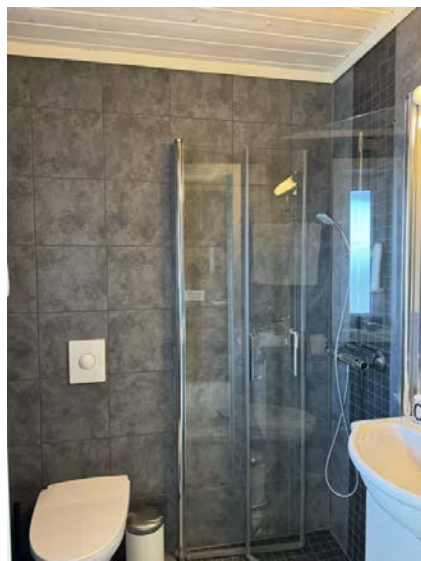
## 6.21 Våtrom: Lite bad

Mindre bad.

Det er påvist dør og uegnede materialer i våtsone (innenfor 1 m). Våtrommet har vært anvendt med vanlig bruk, men tilstand på material er stabil i sonen utenfor dusjnisje. Utførelsen av membran bak list er ukjent. Det vil være en fordel om lister og foringer er malt med våtromsmaling og at list har en dryppkant mot gulvflis. Løsningen med panel/flis i våtsone som her er valgt, er en "vanlig" løsning på fjellhytter. Utførelsen som er valgt har på befaringdagen ingen påviste avvik.

Det er anbefalt å plassere vindu/dør utenfor våtsone(bak dusj/badekar og 1m til hver side). Der det ikke er til å unngå er det nødvendig med spesielle tiltak mot fuktskader (TEK17). Overvåk tilstanden jevnlig. For å få tilstandsgrad 0 eller 1 må tettesjiktet på vegg skiftes ut, men tidspunktet for når dette er nødvendig er vanskelig å si noe om.

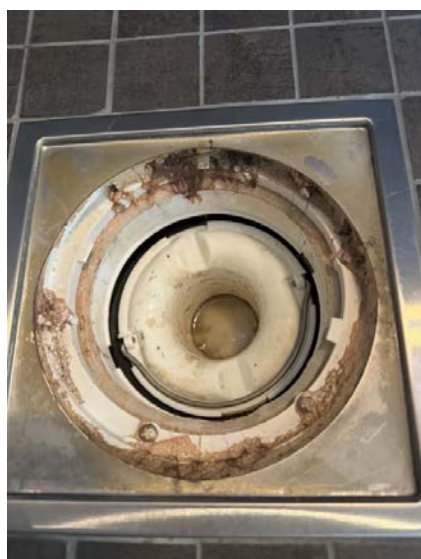
Membran under klemring.

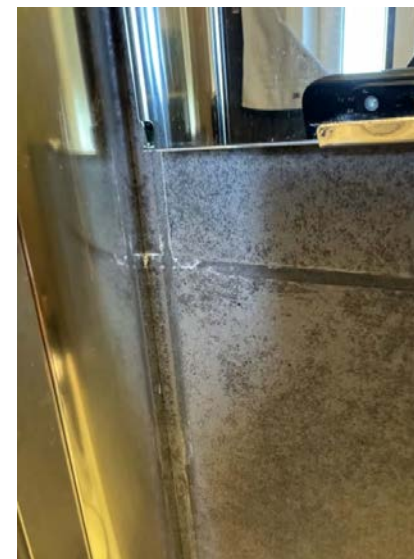
### Membran, tettesjikt og sluk

Mindre kalkutslag og normal slitasje.

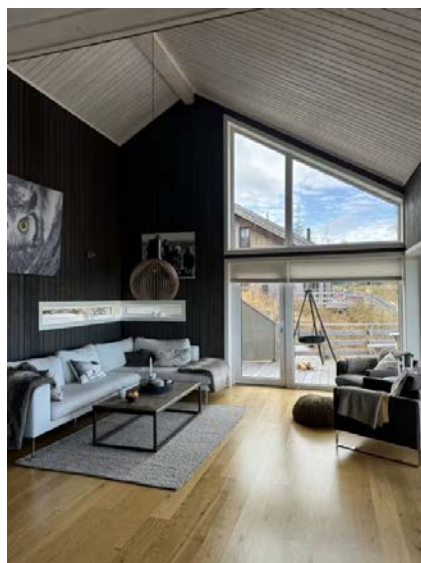
## 6.22 Øvrig: Overflater

Overflater i stue 1. etasje.

Pene overflater uten vesentlige skader utover normal bruksslitasje. Det er observert dør i 2. etasje som henger noe og glir igjen ved åpen stilling. Døren kan med fordel justeres.

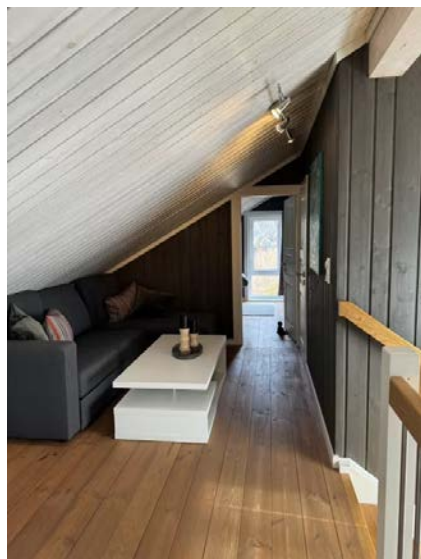
Bilde av loftstue i 2. etasje.
