Bortsvegen 10, 7234 LER

Enebolig med alt på ett plan | Bad og vaskerom | 3 soverom | Svært solrikt | Utebod og stor veranda | Godt med parkering

Enebolig Bortsvegen 10
Bortsvegen 10
7234 Ler

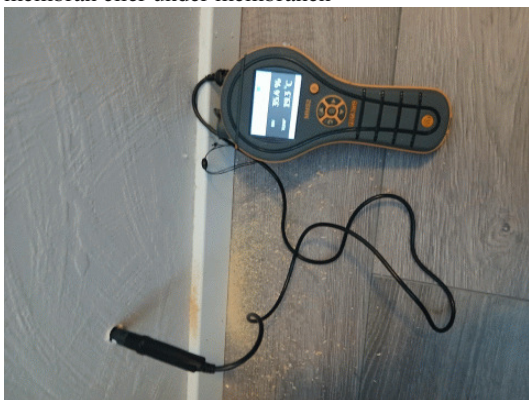
Merknader: - Vindu med omramminger i våtsoner virker ikke å være utført med fuktbestandig materiale.

- Fuktsøk inne på flislagte våtrom blir ikke utført da det vi gi uklare indikasjoner på om fukten ligger mellom fliser og membran eller under membranen

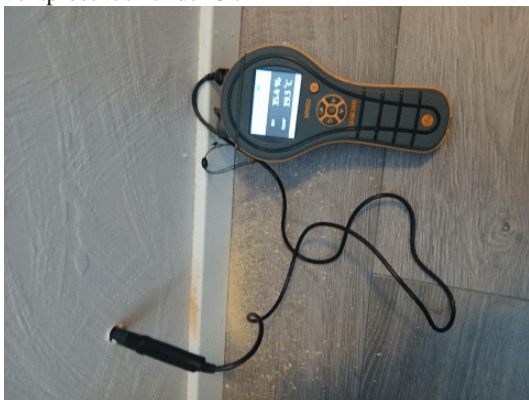
TG 2 7.1.2 Overflate gulv

- Det er ikke påvist tilfredsstillende høydeforskjell fra toppen av sluket til toppen av membranen ved dørterskelen da membran ikke er synlig ved terskel
- Det er gulv med fall til sluk på 1,5 cm
- I tek 97 skal det være tilstrekkelig fall og tilstrekkelig fall er 1:50 minst 0,8 m ut fra sluk
- Ved bruk av dusjvegger som er tett mot gulv så er lekkasjevann fra andre vanninstallasjoner avstengt til sluk

Merknader: - Membran er ikke synlig da det er en innebygget bygningsdel.

- Det er ingen dokumentasjon på utførelse og type eller samsvarserklæring på produkter.
- Det er målt RH 36,4 % og 19,3 grader inne i vegg og det er ingen tegn til fukt i vegg.
- Måles det høyere vektprosent enn 20% vil det kunne være tegn på fuktproblematikk i konstruksjonen men her måles vektprosent til under 8 %
