Bortsvegen 10, 7234 LER

Enebolig med alt på ett plan | Bad og vaskerom | 3 soverom | Svært solrikt | Utebod og stor veranda | Godt med parkering

Enebolig Bortsvegen 10
Bortsvegen 10
7234 Ler

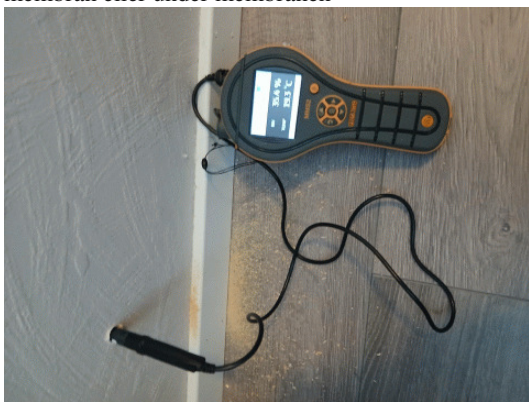
Merknader: - Vindu med omramminger i våtsoner virker ikke å være utført med fuktbestandig materiale.

- Fuktsøk inne på flislagte våtrom blir ikke utført da det vi gi uklare indikasjoner på om fukten ligger mellom fliser og membran eller under membranen

7.1.1	Bad Overflate vegger og himling
	- Vindu med omramminger i våtsoner virker ikke å være utført med fuktbestandig materiale.
7.1.2	Bad Overflate gulv
