Blåsmovegen 37, 7320 FANNREM

**Innholdsrik enebolig på Blåsmo,
ca. 2 km fra Fannrem sentrum.**

Tilstandsrapport

ENEBOLIG

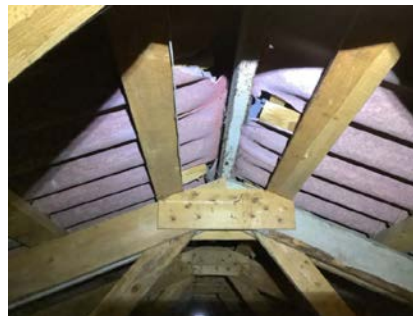
- Det er påvist avvik rundt gjennomføringer i takflaten.
- Det er påvist fuktskjolder/skader i takkonstruksjonen.

Det er lekkasje ved elementpipe fra kjellerstue.

Det er skader i eternittplater som er undertak.

- Påviste skader må utbedres.

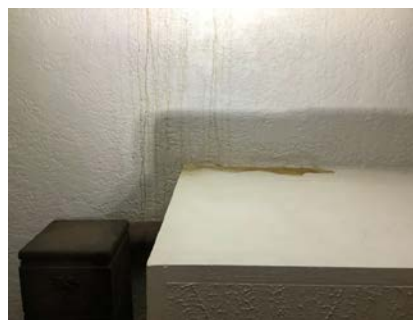
Det er lekkasje ved takgjenniføring som har medført fuktskader i vegg mellom bod og boligen samt fuktskader i gulv og himling i bod. I tillegg er det fuktskader i himling i kjellerstue.

Utbedring av skader.
