Røsslyngveien 16D, 1812 ASKIM

**Enderekkehus med hage, to bad og  
sentral beliggenhet –  
barnevennlig og innflyttingsklart!**

# Tilstandsrapport

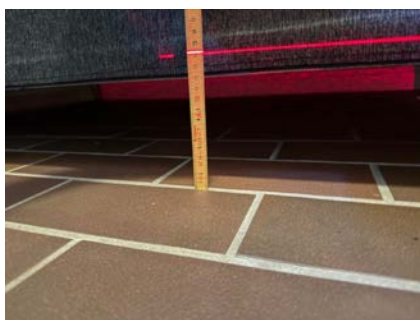
## ! TG 2 Radon

Det er ikke foretatt radonmålinger og bygget er heller ikke utført med radonsperre.

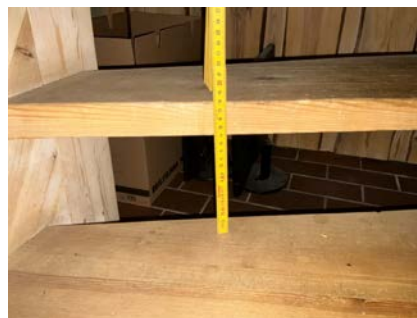
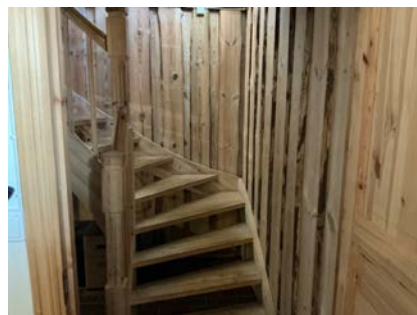
## 1 TG 2 Innvendige dører

Det er registrert at døren mellom oppvarmet del av kjeller og kald bod ikke er isolerende. I tillegg er det observert stedvis sprekker og slitasje utover det som anses som normal bruksslitasje.

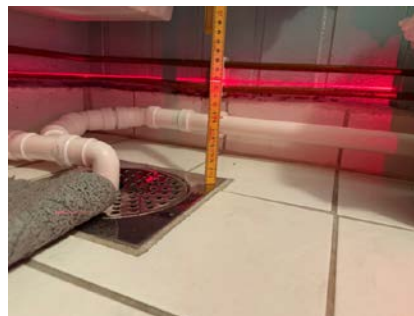
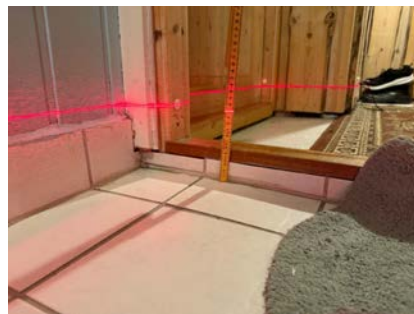
## KJELLER > BAD

### ! TG 2 Sluk, membran og tettesjikt

- Det må gjøres nærmere undersøkelser. Manglende membran/tettesjikt medfører risiko for lekkasjer og fukt i konstruksjonen.

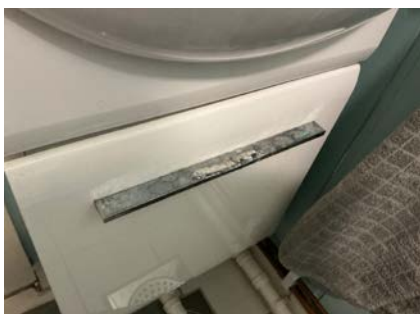
## KJELLER > BAD

### TG 2 Ventilasjon

For å lukke avviket må det etableres en fungerende tilluftsløsning, for eksempel i form av tilluftspalte under dørbladet, slik at nødvendig luftutskifting ivaretas.

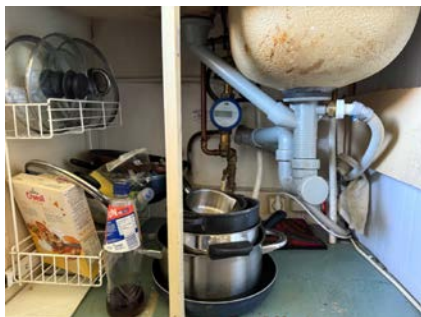
## ETASJE > KJØKKEN

### ! TG 1 Avtrekk

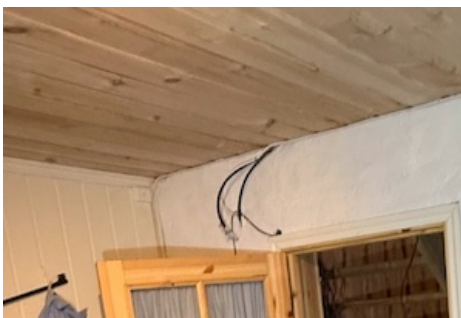
## TG 0 Branntekniske forhold

1. Er det mangler for brannslukningsutstyr i boligen iht. forskriftskrav på søknadstidspunktet, men minst Byggeforskrift 1985?  
**Nei**
2. Er det skader på brannslukningsutstyr eller er apparatet eldre enn 10 år?  
**Nei**
3. Er det mangler på røykvarsler i boligen iht. forskriftskrav på søknadstidspunktet, men minst Byggeforskrift 1985?  
**Nei**
4. Er det skader på røykvarslere?  
**Nei**
