Bjørndalsveien 9F

Bjørndalsveien 9 F, 3750 DRANGEDAL  
DRANGEDAL kommune  
gnr. 44, bnr. 203, snr. 6

# Tilstandsrapport

## SELVEIERLEILIGHET

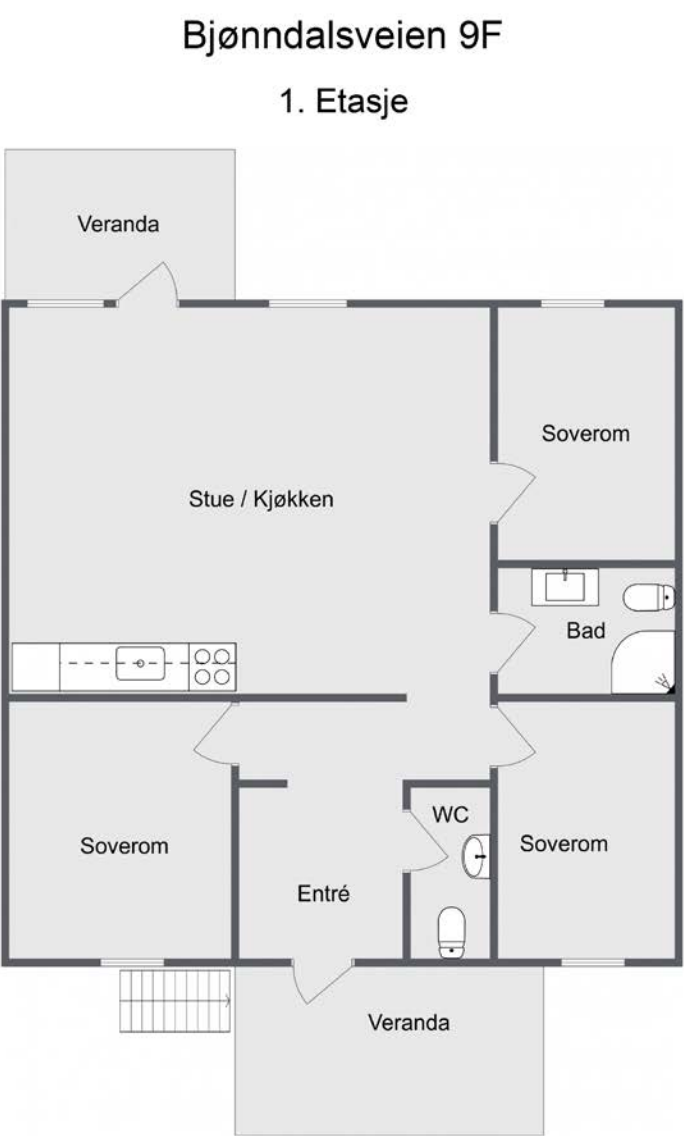
# Plantegning

1. etasje

Plantegningen er ment som en illustrasjon og noe avvik vil forekomme. Megler/selger tar ikke ansvar for evt feil

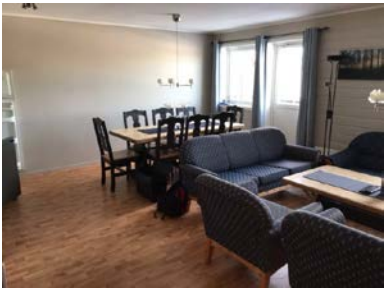
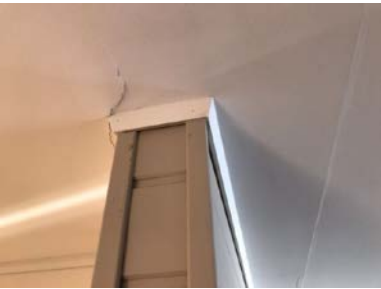
- Overflater: Det er sprekker og skjevheter i himlingen. Årsaken er for takstmannen ukjent. Det kan være at det skyldes nedbøyninger som følge av stor snølast. Tiltak: Det bør gjøres ytterligere undersøkelser.

Vurdering av avvik:  
• Det er avvik:  
Det er sprekker og skjevheter i himlingen. Årsaken er for takstmannen ukjent. Det kan være at det skyldes nedbøyninger som følge av stor snølast.

Det bør gjøres ytterligere undersøkelser.

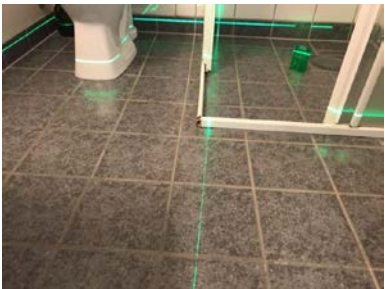
### 1. TO 2 Overflater Gulv

- Overflater gulv: Det er påvist avvik i fallforhold til sluk i forhold til krav i forskrift på byggetidspunktet. Det er mindre fall til sluk enn det som er kravet ihht.

gjeldende forskrift for da badet ble laget. Det er ikke hjelpesluk utenfor dusjhjørnet. Tiltak: Våtrommet fungerer med dette avviket.

- Det er påvist avvik i fallforhold til sluk i forhold til krav i forskrift på byggetidspunktet.

- Våtrommet fungerer med dette avviket.

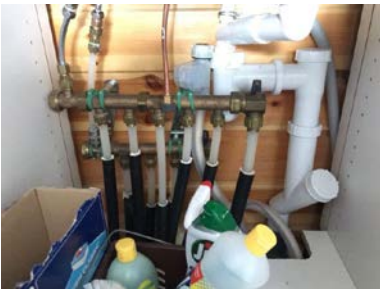
### ⚠ TG 2 Avløpsrør

Det er avløpsrør av plast.

- Det er avvik:

Det er ikke behov for tiltak, da anlegget fungerer i dag.
