# Fritidsleilighet fra 2002 med 3 soverom og uteplass på begge sider, rett ved alpinbakken.

Befaringsdato: 17.02.2024

# Tilstandsrapport

## SELVEIERLEILIGHET

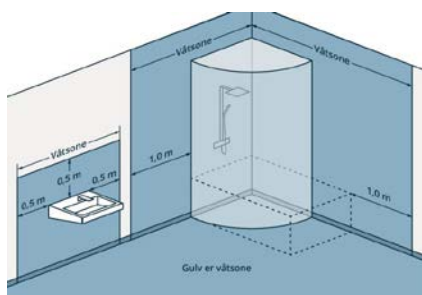
## 1. ETASJE > BAD

### TG 2 Overflater Gulv

- Det er påvist avvik i fallforhold til sluk i forhold til krav i forskrift på byggetidspunktet.

- Våtrommet fungerer med dette avviket.

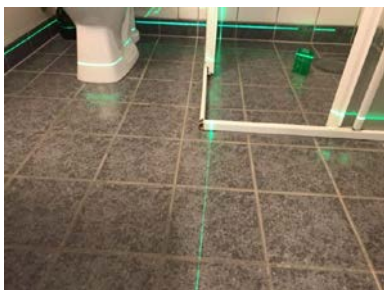
## 1. ETASJE > BAD

### TG 2 Sluk, membran og tettesjikt

- Overvåk tilstanden jevnlig. For å få tilstandsgrad 0 eller 1 må tettesjiktet skiftes ut, men tidspunktet for når dette er nødvendig er vanskelig å si noe om.

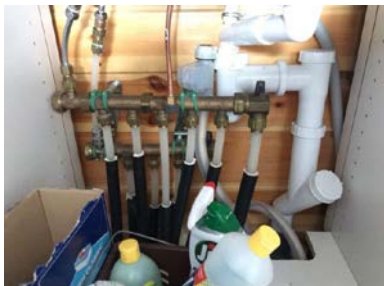
## ! TG 2 Avløpsrør

Det er avløpsrør av plast.

Det er ikke behov for tiltak, da anlegget fungerer i dag.
