Bjørneveien 23, 3617 KONGSBERG

**Innholdsrikt rekkehus over 2 plan  
+ kjeller- Garasje og koselig  
veranda - Barnevennlig  
beliggenhet og kort skolevei**

# Tilstandsrapport

## REKKEHUS

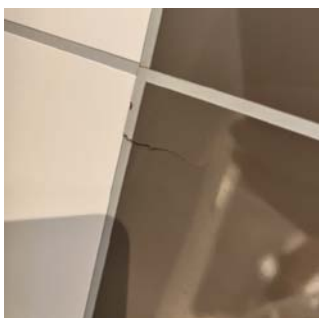
Det er påvist en liten skade på en av våtromsplatene.

Bildet viser plate med en liten skade.

Skade på våtromsplate bør utbedres for å hindre ytterligere skaderutvikling.

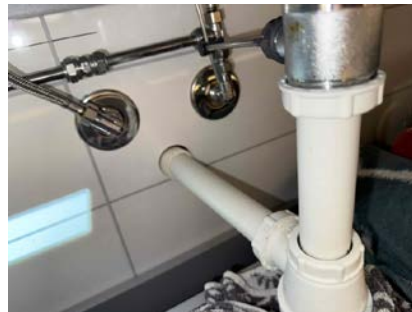
Det er påvist mangelfull utførelse ved rørgjennomføring til avløpsrør fra vaskemaskin, servant og vannrør til dusjonen.

Bildet viser avløpsrøret til servanten med utette gjennomføring.

- Løsningen/utførelsen rundt rørgjennomføringer gir fare for fukt inn i konstruksjoner.
- Det må foretas lokale tiltak for å utbedre utettheter på våtrommet.
- Konsekvensen er at det kan oppstå fuktskader i konstruksjonen bak overflatematerialet. Vann kan trenge inn gjennom utette rørgjennomføringer og forårsake fuktskader ved fukttilførsel gjennom enten bruksvann eller lekkasjevann.
