# Tilstandsrapport

Leilighet

Utløbakken 19, 5260 INDRE ARNA

# gnr. 287, bnr. 837, snr. 1

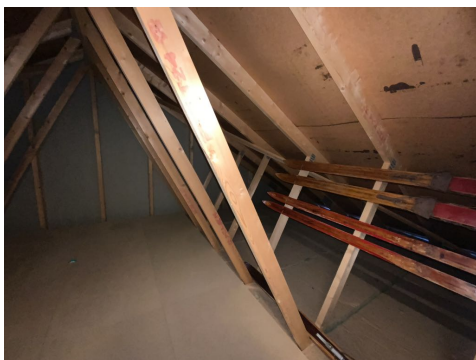
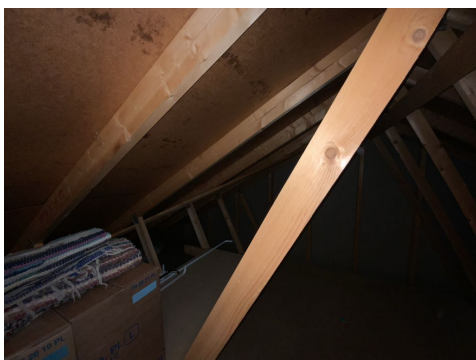
### Takkonstruksjon/Loft

Takstoler med sutakplater og kaldt loft.

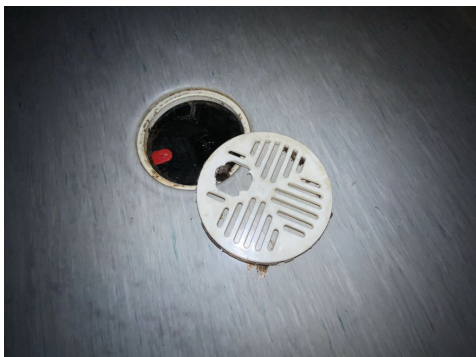
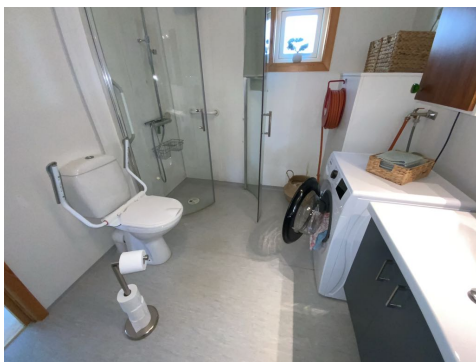
Badet er innredet med dusjdører, servant, møbler, wc, innkasset varmtvannsbereider, husbrannslange og opplegg for vaskemaskin. Belegg på gulv, baderomsplater og malt strie på vegger, malte himlingsplater. Elektriske varmekabler. Mekanisk avtrekk.

- Våtrommet må oppgraderes for å tåle normal bruk etter dagens krav.

Badet er fra byggeår.  
Normal levetid for tettesjikt er oppbrukt.

Hulltaking er ikke foretatt. Yttervegger i dusjkrok er mot fastmontert garderobeskap og mot yttervegg. Utsatte steder er kontrollert med fuktindikator. Det ble ikke registrert unormale fuktverdier.

- Våtrommet må totalrenoveres. Alle forhold med tettesjikt, våtsone, sluk m.m. må dokumenteres.

Badet fungerer, men har opprinnelige innredninger og overflater. Det er ikke behov for umiddelbare tiltak, men rommet må pusses opp for å tilfredsstille dagens krav til våtrom.

**Kostnadsestimat: 100 000 - 300 000**
