Tilstandsrapport

Boligbygg med flere boenheter
-

Ferjestedsveien (H0106) 24, 1606
FREDRIKSTAD
-

Befaringsdato: 03.12.2024

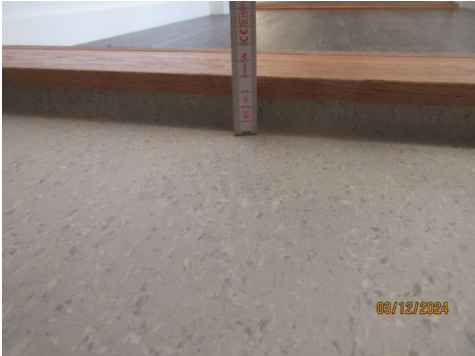
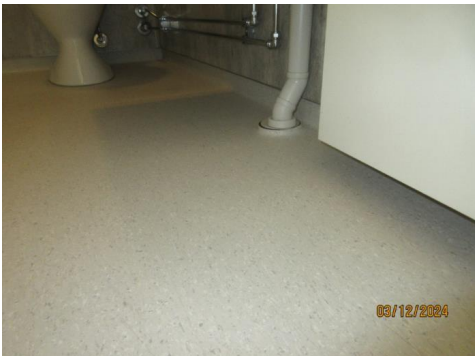
TG 2 Overflater Gulv

Gulvet har vinylbelegg. Rommet har panelovn som varmekilde. Fall mot sluk er målt til 4mm. Slett gulv/svakt fall.

- Det er påvist avvik i fallforhold til sluk i forhold til krav i forskrift på byggetidspunktet.

Ok oppkant til vegger, samt ca 25mm oppkant på belegg ved terskel. Ellers er gulvet relativt flatt/svakt fall.

Våtrommet fungerer med avviket. Dusjkabinett, minimalt med vannsøl ved normal bruk. Fallforhold er ikke ihht forskriftskrav.

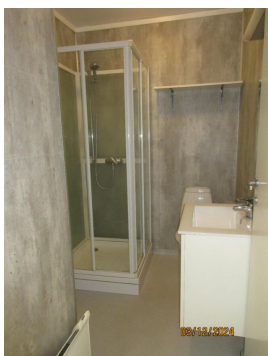
TG 1 Sanitærutstyr og innredning

Rommet har innredning med nedfelt servant, veggspil samt lysarmatur m/el stikk. Gulvmontert toalett, dusjkabinett og opplegg for vaskemaskin.

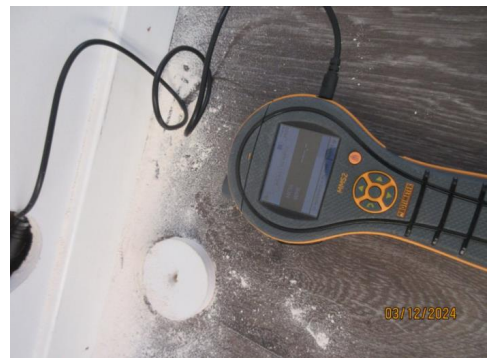
TG 1 Tilliggende konstruksjoner våtrom

Hulltaking er foretatt uten å påvise unormale forhold. Hulltaking er foretatt ved/i stue motstående side for dusjkabinett. Fuktkvotemåling (vekt%) i konstruksjonen ble målt til 0.

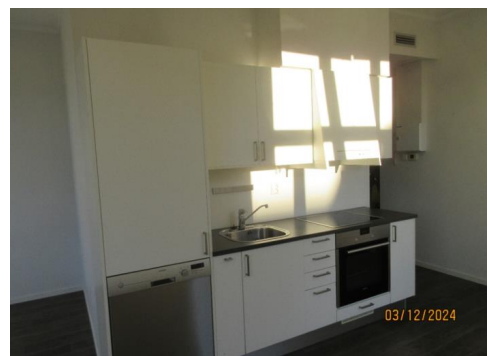
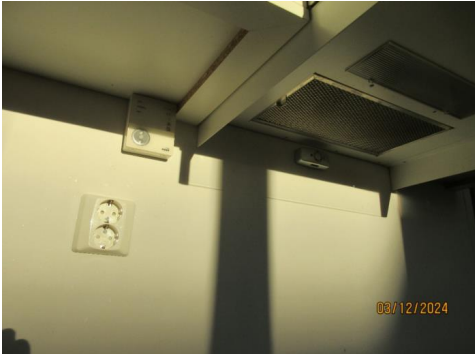
TG 1 Overflater og innredning

Tidsmessig innredning med slette malte fronter, laminat benkeplate med nedfelt stål vaskekum. Integrerte hvitevarer, kjøl/fryseskap, oppvaskmaskin, komfyr og platetopp. Montert komfyrvakt og vannstoppeventil.

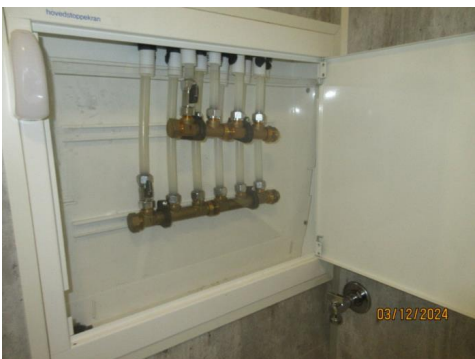
! TG 1 Vannledninger

Innvendige vannledninger er av plast (rør i rør). Det er besiktiget i rørskap. Noe forniklede rør. Hovedstoppekran er ikke funksjonstestet.

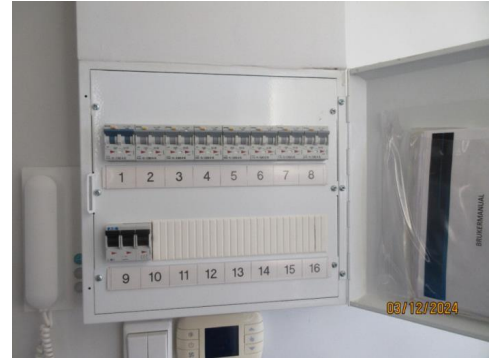
! TG 2 Elektrisk anlegg

El anlegg fra ombygging 2015. El skap med 40A hovedsikring og 8 fordelingskurser med automater.

Tilstandsgrad settes ikke på el anlegg, da undertegnede ikke har autorisasjon eller kompetanse til vurdering av el installasjoner.

Enkel gjennomgang av fagpersonell anbefales. Mangler samsvarserklæring.
