# Tilstandsrapport

Boligbygg med flere boenheter

Ferjestedsveien (H0106) 24, 1606  
FREDRIKSTAD

# gnr. 300, bnr. 468, snr. 6

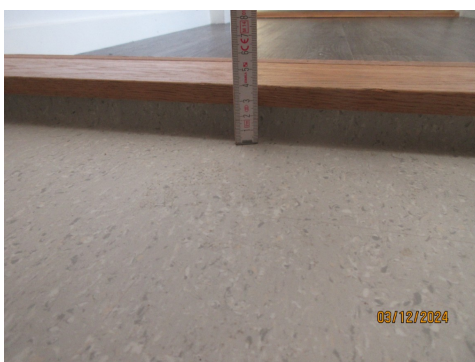
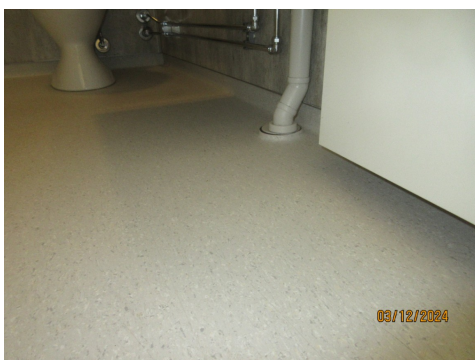
### TG 2 Overflater Gulv

Gulvet har vinylbelegg. Rommet har panelovn som varmekilde. Fall mot sluk er målt til 4mm. Slett gulv/svakt fall.

- Det er påvist avvik i fallforhold til sluk i forhold til krav i forskrift på byggetidspunktet.

Ok oppkant til vegger, samt ca 25mm oppkant på belegget ved terskel. Ellers er gulvet relativt flatt/svakt fall.

Våtrommet fungerer med avviket. Dusjkabinett, minimalt med vannsøl ved normal bruk. Fallforhold er ikke ihht forskriftskrav.

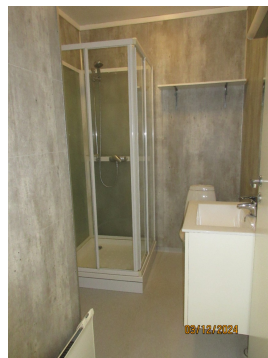
### TG 2 Sanitærutstyr og innredning

Rommet har innredning med nedfelt servant, veggspil samt lysarmatur m/el stikk. Gulvmontert toalett, dusjkabinett og opplegg for vaskemaskin.

Liten skade på dør ved håndtak på innredningen.

Bytte dør, evt male dørfront.

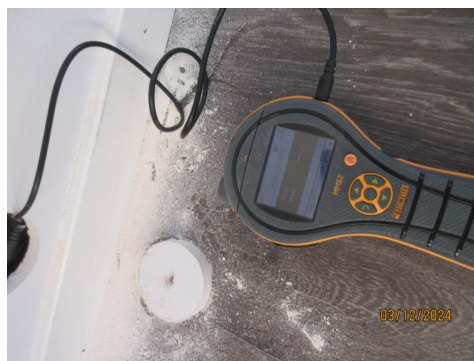
### TG 1 Tilliggende konstruksjoner våtrom

Hulltaking er foretatt uten å påvise unormale forhold. Hulltaking er foretatt ved/i stue motstående side for dusjkabinett. Fuktkvotemåling (vekt%) i konstruksjonen ble målt til 0.

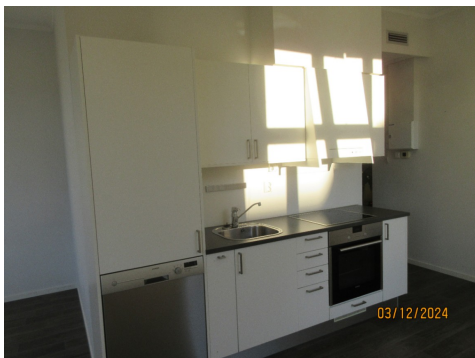
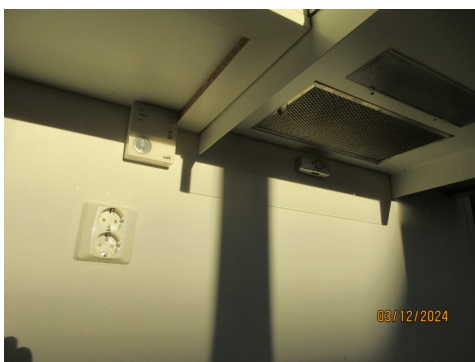
### TG 1 Overflater og innredning

Tidsmessig innredning med slette malte fronter, laminat benkeplate med nedfelt stål vaskekum. Integrerte hvitevarer, kjøøl/fryseskap, oppvaskmaskin, komfyr og platetopp. Montert komfyrvakt og vannstoppeventil.

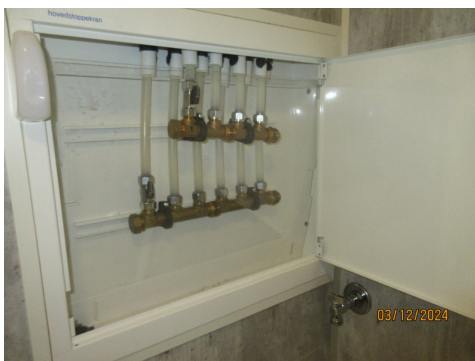
### ! TG 1 Vannledninger

Innvendige vannledninger er av plast (rør i rør). Det er besiktiget i rørskap. Noe forniklede rør. Hovedstoppekran er ikke funksjonstestet.

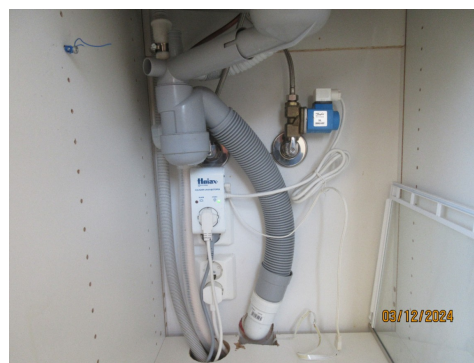
### ! TG 1 Avløpsrør

Det er avløpsrør av plast.

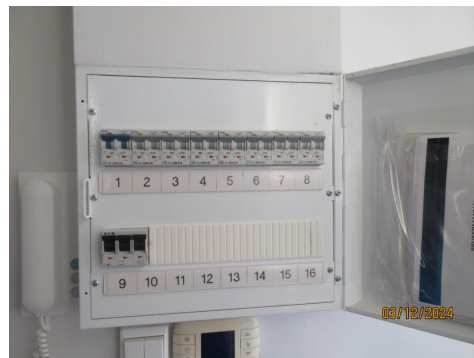
### ! TG 2 Elektrisk anlegg

El anlegg fra ombygging 2015. El skap med 40A hovedsikring og 8 fordelingskurser med automater.

Tilstandsgrad settes ikke på el anlegg, da undertegnede ikke har autorisasjon eller kompetanse til vurdering av el installasjoner. Enkel gjennomgang av fagpersonell anbefales. Mangler samsvarserklæring.
