Drangedalsveien 1213, 3760 NESLANDSVATN

**Halvøy med romslig fritidsbolig,
gode solforhold, uthus og enkel
adkomst.**

Tilstandsrapport

Befaringsdato: 11.03.2025 Rapportdato: 17.03.2025 Oppdragsnr.: 15711-1880 Referansenummer: QY1865

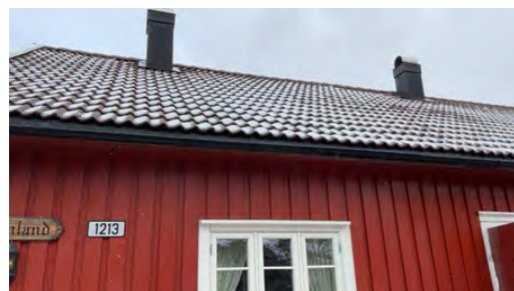
Punktet må sees i sammenheng med Takkonstruksjon/Loft

Taket er tekket med betongstein.

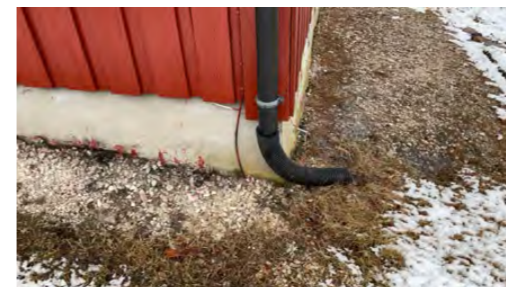
Veggkonstruksjon

Det er tømmervegger med stående trekledning.

- Det er ingen eller liten lufting i nedre kant av kledning mot grunnmur.
- Det er påvist spredte råteskader i bordkledningen.

Det er funnet spor etter treskadeinsekter, antatt blåbukk, i tømmerveggene i 2. etg. Dette er en bille som lever av laget som er mellom barken og veden. Blåbukk skader ikke veggkonstruksjonens bæreevne. Det tas forbehold om at det kan finnes spor etter andre treskadeinsekter, for eksempel husbukk, i andre deler av konstruksjonen.

Kledningen har behov for vedlikehold og enkelte bord eller deler av kledningen bør skiftes.

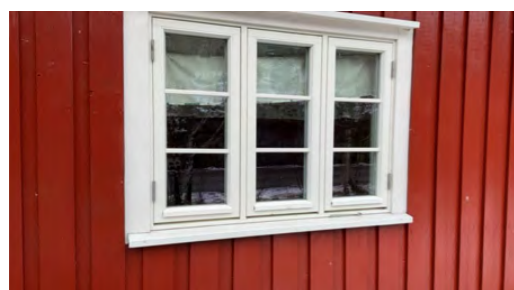
TG 2 Kjellervinduer

Det er vinduer med isolerglass og med enkelt glass i kjelleren.

På eldre vinduer må det påregnes vedlikehold, samt at enkelte kanskje må skiftes.

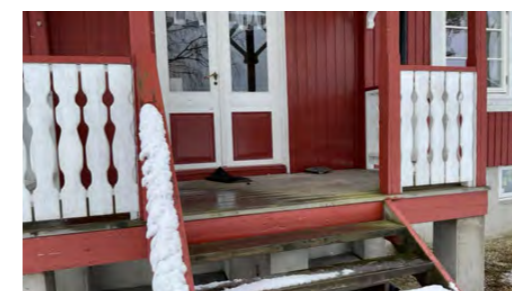
TG 3 Utvendige trapper

Det er trapp av tre.

- Rekkverk må monteres for å lukke avviket.
- Det er ikke krav om utbedring av åpninger i rekkverk til dagens forskriftskrav.

Kostnadsestimat: Under 10 000

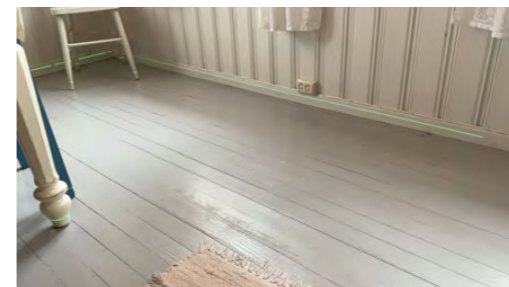
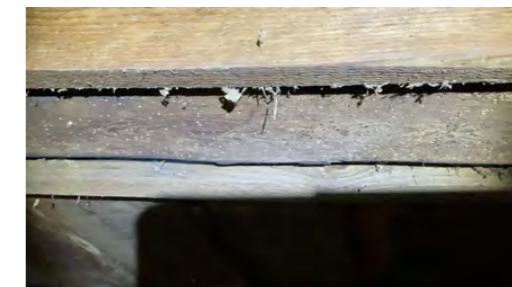
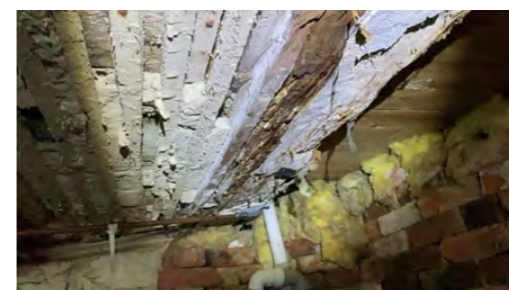
TG 2 Radon

Huset ble oppført før det var krav til radonsperre. I følge NGUs aktsomhetskart for radon, ligger eiendommen i et område med moderat til lav aktsomhetsgrad. Det er krav til radonsperre for boliger oppført etter Tek 97 og senere. Kravet gjelder ikke fritidsboliger, med mindre de blir benyttet som bolig.

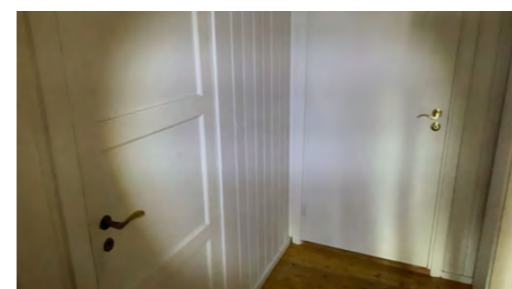
TG 2 Andre innvendige forhold

Det er vaskerom/dusjrom.

Rommet trenger full oppgradering for å bli et moderne våtrom. Rommet fungerer med dagens bruk.

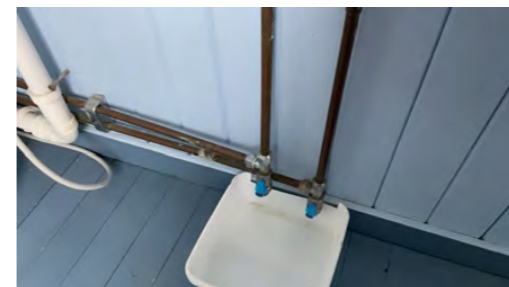
TG 2 Avløpsrør

Avløpsrør av plast.

- Det er ikke behov for utbedringstiltak siden anlegget fungerer i dag, men ut ifra alder kan skader plutselig oppstå på eldre anlegg.

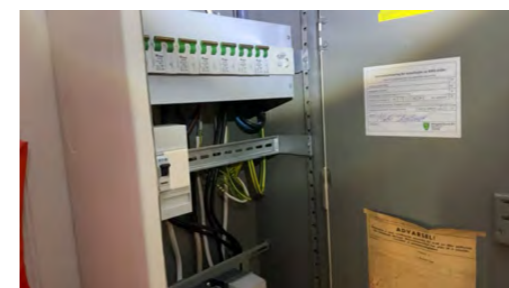
Undertegnede har ikke kompetanse til å tilstandsvurdere elektriske anlegg, utover synlige og helt opplagte feil. El-anlegg bør kontrolleres av en autorisert el-installasør.

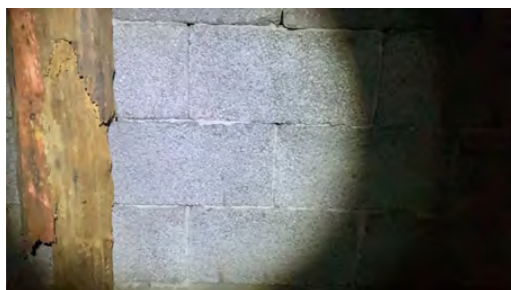
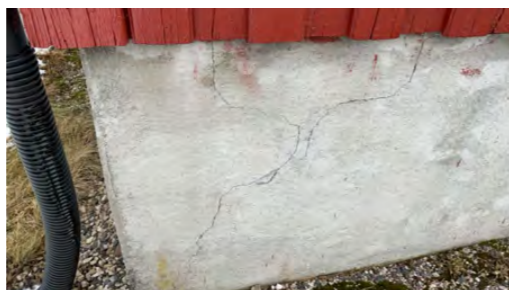
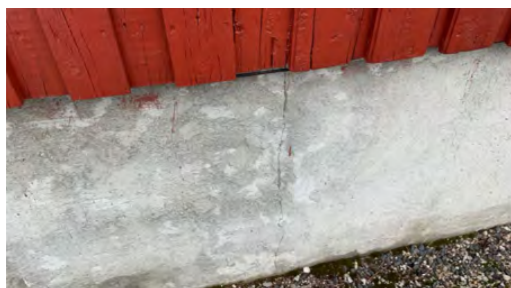
Det er ikke drenert og grunnmuren er ikke fuktsikret. Dette var heller ikke vanlig da huset ble oppført. Det er ikke vanlig å drenere bolig med krypkjeller, men det bør brukes godt med drenerende masser samt lede taknedløp bort fra boligen.

- Grunnmuren har sprekkdannelser.

Riss og sprekker utbedres med murpuss. Riss og sprekker bør holdes under oppsikt for å se om det er en negativ utvikling.
