Åsvangvegen 607, 2332 ÅSVANG

Landlig og idyllisk småbruk med produktiv skog og fulldyrka jord. Sjarmerende eldre enebolig, låve, garasje og stabbur.

Ditt nye hjem?

Velkommen til småbruket "Lunden"!

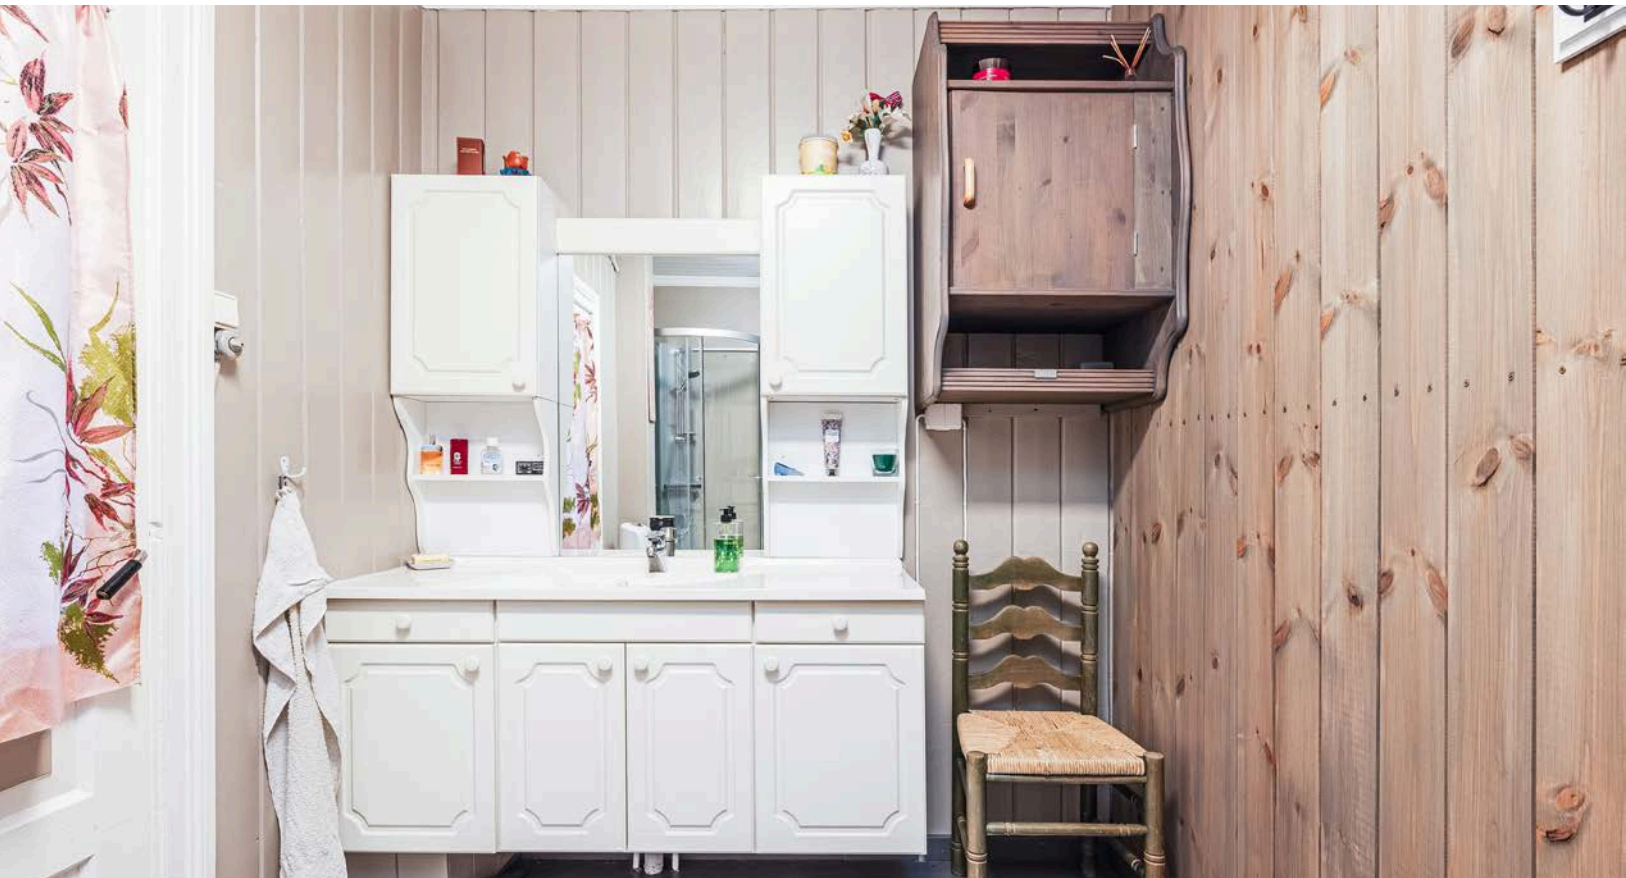
Eldre badrom i 1. etasje med malt tregulv og trepanel på veggene. Badrommet har fått TG3 og har behov for oppussing.

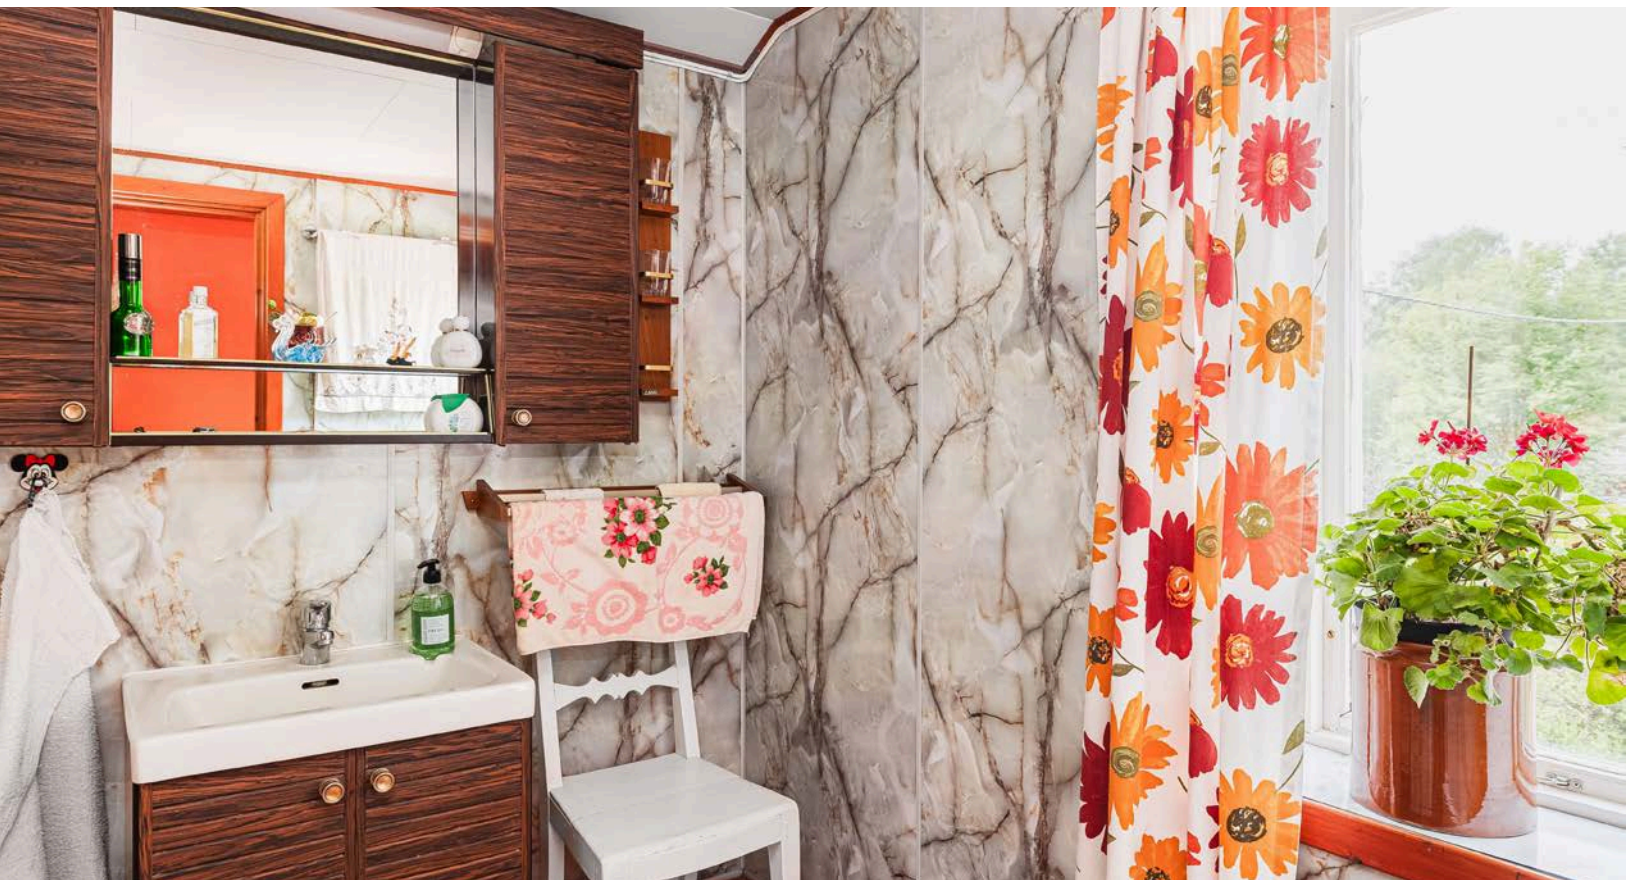
I boligens 2. etasje er det et eldre baderom med belegg på gulv og våtromsplater på veggene. Baderommet har fått TG3 i tilstandsrapporten og har behov for oppussing.

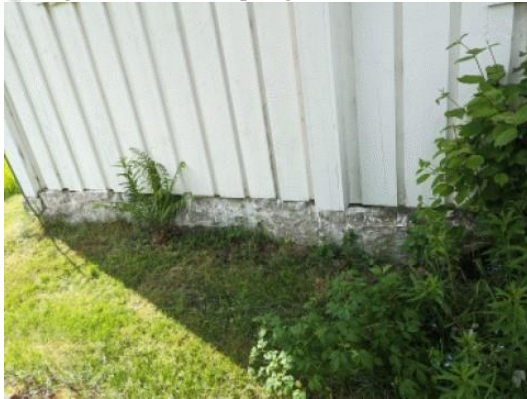
Småsprekker nederst på kledning enkelte steder. Lufting av kledning er ikke iht. dagens krav, men heller ikke dårligere enn normal løsning ved husets byggeår.

Manglende beslag i overgang panel og grunnmur.

Vanlig vedlikehold må påregnes.

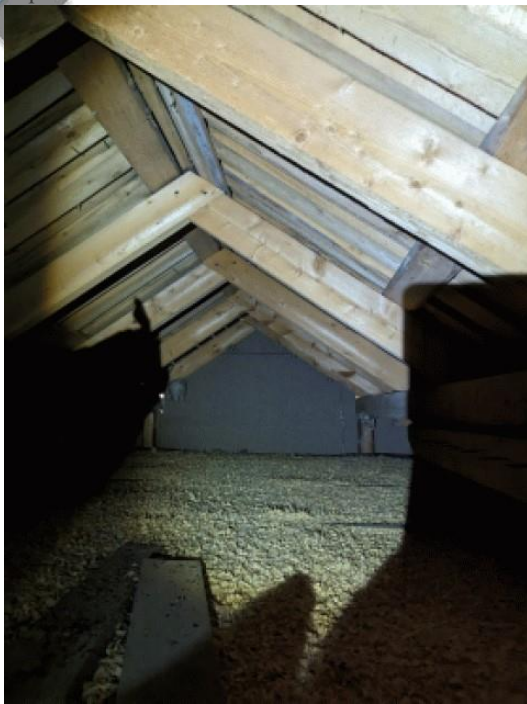
4.2 Undertak, leker og yttertekking (taktekkingen)

Undertaket antas å være i fra 2006 iflg. eier

Merknader: Taket fremstår i god stand, fra bakkeplan. Det ble ikke avdekket skader eller svekkelser ved takplatene, som kan ha negativ innvirkning på bygningen.

Taket mangler snøfangere, som kan føre til skade.

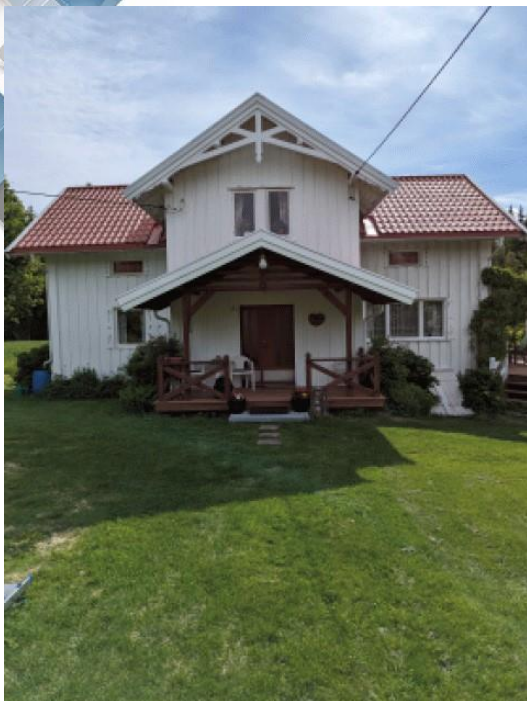
TG 1 4.3 Renner, nedløp og beslag

Takrenner og nedløp av stål.

Merknader: Det registreres at overflatevann fra nedløpsrør ledes ned i rør under terreng. Det er ikke avdekket mekaniske skader.

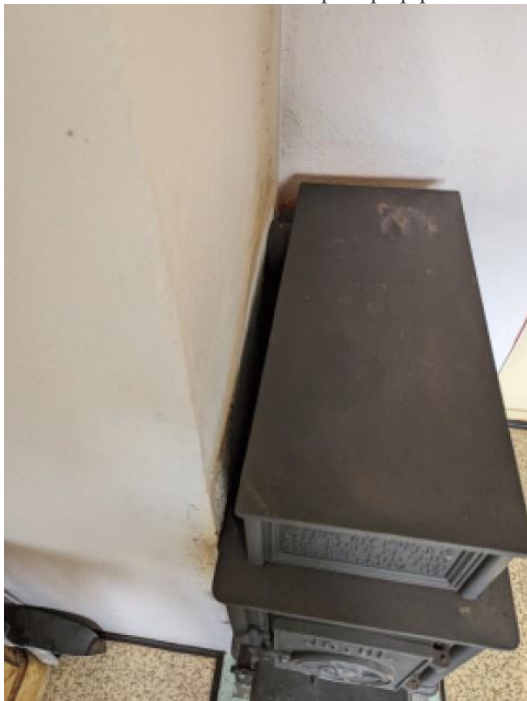
8. Etasjeskillere

Boligen har to teglpiper med røyk og luft fra byggeår, som ble fornyet over tak 1972 og helbeslått 2006. Pipene er pusset og malt i 1 og 2-etasje.
Det ble registrert en dovre peisovn i tv stue og Jøtul peisovn i stue 1-etasje og to Jøtul vedovner på hvert sitt soverom 2etasje.

Merknader: Piper og ildsteder er kun visuelt vurdert og ikke kamerakontrollert ved besiktigelsen. Spesielt den ene Jøtul ovnen har for kort avstand til pipe, min. avstand skal være 10cm. Generelt vedlikehold av puss på piper.

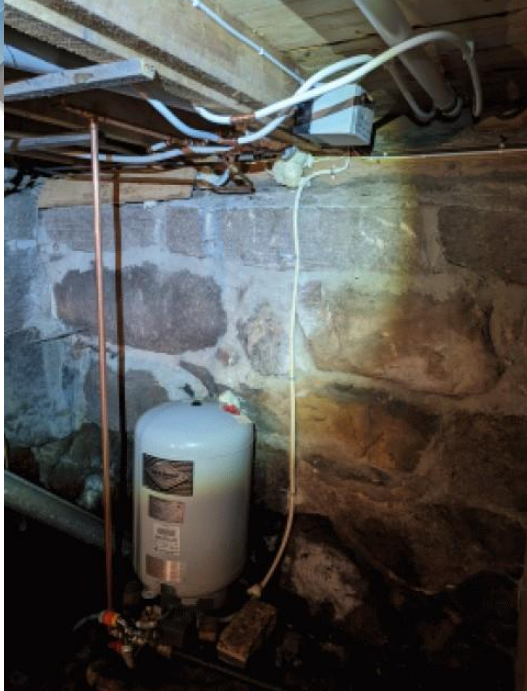
TG 2 9.1.3 Fuktmåling og ventilasjon

Gammelt betong/stein gulv fra byggeår.
Varmtvannsbereider og trykktank for vann er plassert her.

Merknader: Betonggulv er ujevnt med store nivåforskjeller, men fungerer til sitt bruk.

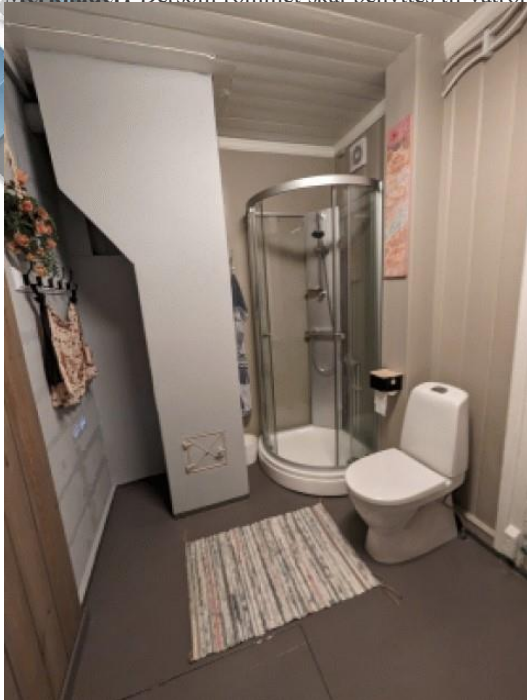
TG 3 10.1.2 Overflate gulv

Dusjkabinett, wc, baderomsinnredning med profilerte fronter, heldekkende servant, 1 greps blandebatteri, overskap og speil

Merknader: Dersom rommet skal benyttes til våtrom, må rommet bygges om til våtrom.

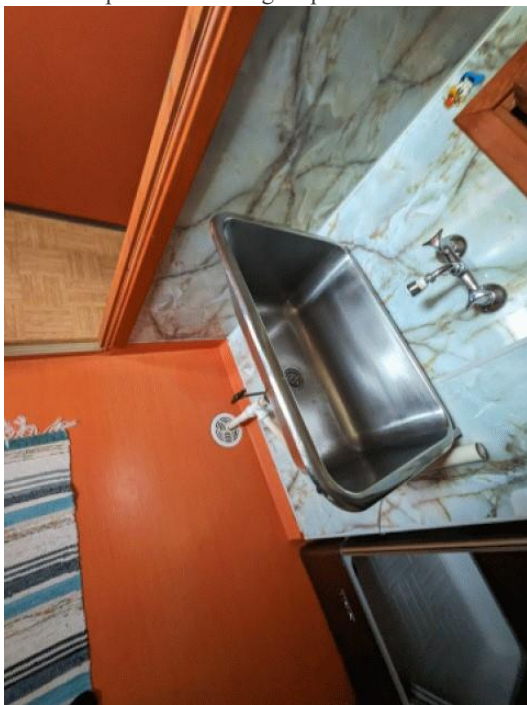
**TG 3** 10.2.2 Overflate gulv

Merknader: Montering våtromsplater til overgang belegg er mangelfullt, og tilfredsstillende ikke monteringskravene i et våtrom.

Baderomspanel: Utskifting av plater 10 - 20

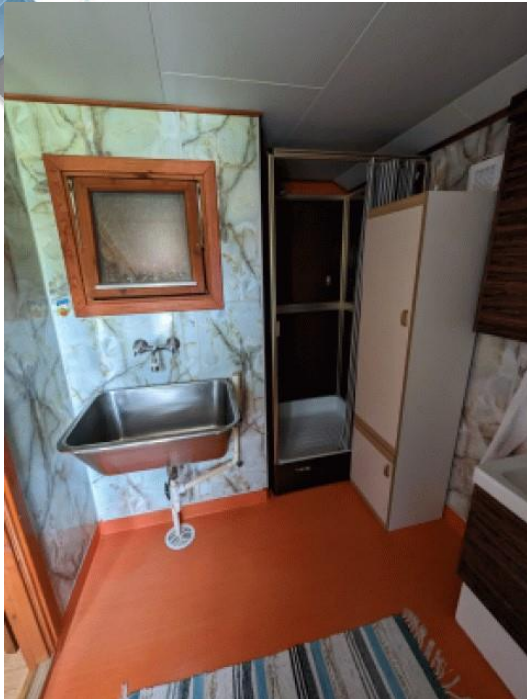
TG 3 10.2.3 Membran, tettesjiktet og sluk

- * Bad 2-etasje Overflate gulv: Mangelfullt fall på gulv. Det skal være min. 2,5cm fall fra gulv ved terskel til topp slukrist. Belegg går ca. 5mm opp på avløpsrør fra dusjkabinett, som går igjennom gulv. Ikke iht. krav. Alder belegg. Takstmannens prisvurdering ved utskiftning antas mellom Kr. 25.000. - og 50.000.-

Normal levetid på avløpsrør av PVC. Utskifting 25 - 75år.

Normal levetid for sluk av plast. Utskifting 30 - 50år
