Sørehavnveien 71, 5179 GODVIK

**Sjarmerende familiebolig med gode solforhold & flott hage, i naturskjønne omgivelser. Moderniseringsbehov!**

Befaringsdato: 13.09.2024

Rapportdato: 23.09.2024

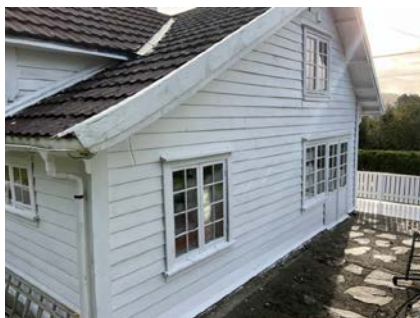
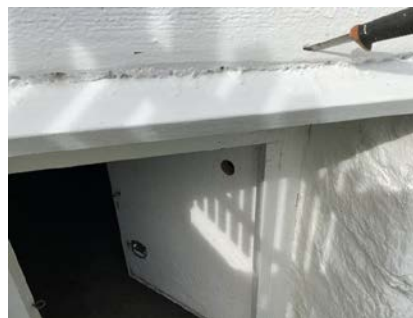
Avvik: Enkelfalset, liggende trekledning. Vurdering av avvik: Det er påvist råteskader i veggkonstruksjonen. Det er ingen eller liten lufting i nedre kant av kledning mot grunnmur. Det er ingen lufting i overgang i grunnmur kledning eller overgang vegg/tak (raft/ kiste). Spredte råteskader i kledning. Konsekvens/tiltak. Det bør foretas tiltak for å bedre lufting av kledningen. Det anbefales å demontere kledning, utbedre råteskader i kledning og eventuelle skader i tømmerkonstruksjonen. Deretter etablere tilstrekkelig lufting i bunn og topp. Deretter montere vindspærre, nye lekter og kledning. Kostnadsestimat: Over 300 000

Stedvise råteskader i kledningsbord/ listverk, f.eks. i området over krypkjeller og ved inngangsdør.

Det anbefales å demontere kledning, utbedre råteskader i kledning og eventuelle skader i tømmerkonstruksjonen. Deretter etablere tilstrekkelig lufting i bunn og topp. Deretter montere vindspærre, nye lekter og kledning.

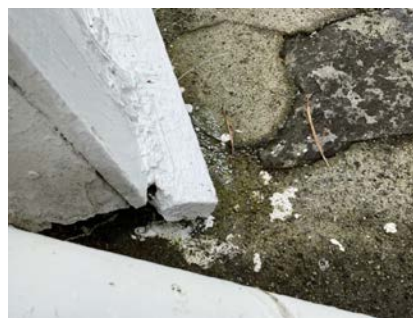
Råteskadet trevirke.

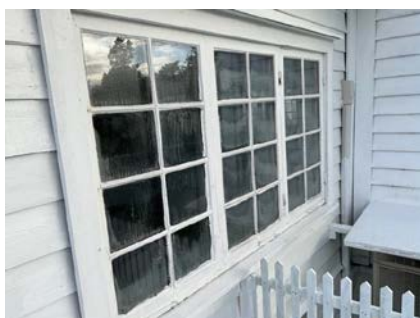
Avvik: Vinduer med koblet glass i trekarmen. Vurdering av avvik: Det er påvist at enkelte vinduer er vanskelig å åpne/lukke. Det er påvist et betydelig antall vinduer med punkterte eller sprukne glassruter. Karmene i vinduer er slitte og det er sprekker i treverket. Konsekvens/tiltak Vinduene eller glassruter må skiftes ut. Kostnadsestimat: 100 000 - 300 000

Punkttert stuevindu.  
Vindu i trekarmen med koblet glass.

- Vinduene eller glassruter må skiftes ut.

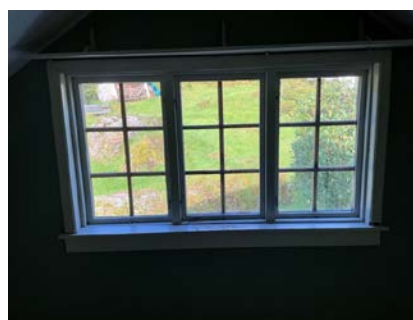
Vinduer med koblet glass, loftsetasje.

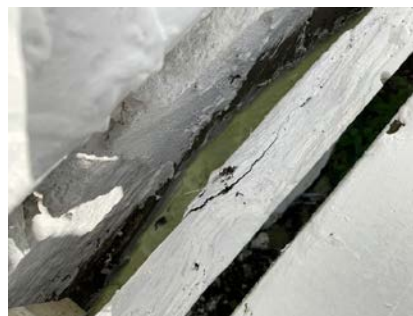
Råteskader i bjelkelag; eks. Bjelke inn mot yttervegg.

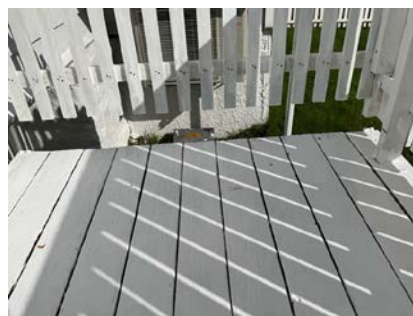
På målt sted (stikksmål) var det 13 cm, mellom terrassedekke og rekkverk.

- Det er ikke krav om utbedring av rekkverkshøyde opp til dagens forskriftskrav.

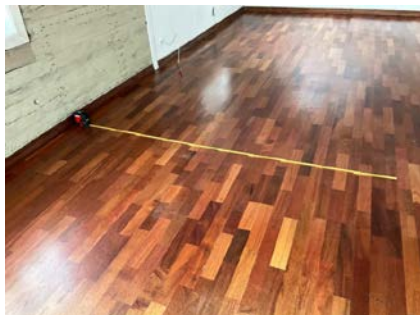
Hovedetasje; 30 mm. høydeforskjell gjennom rom.

25 mm. høydeforskjell målt over 2 meter i stue.

- For å få tilstandsgrad 0 eller 1 må høydeforskjeller rettes opp. Det vil imidlertid sjelden være økonomisk rasjonelt som et enkeltstående tiltak i en bolig som dette. Dersom boligen en gang skal renoveres, kan man vurdere slike tiltak.

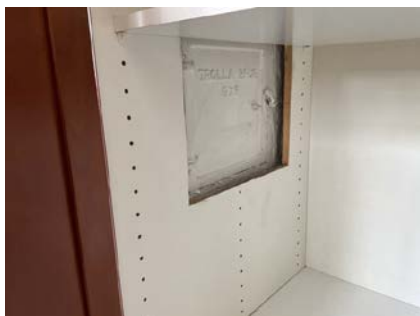
Avvik: Kombinert peis og oljefyr. Oljefyr er koblet ut. En av veggene er kledd igjen (baderomsvegg, 2 etasje). Dette ble også bemerket av branntilsyn for endel år siden. Vurdering av avvik: Ildfast plate mangler på gulvet under sotluke/feieluke på pipe. Pipevanger er ikke synlige. Konsekvens/tiltak Det anbefales å montere ildfast plate under luker på pipe. Pipevanger må gjøres tilgjengelig. Pipevange er kledd igjen fra baderomssiden med keramiske fliser. Beløpet som er lagt inn tar ikke hensyn til at hele badrommet skal gjenoppbygges. Da vil i så fall kostnadsestimat være mellom 100-300 000,-. Kostnadsestimat: 50 000 - 100 000

Feieluke under kjøkkenvask. Det er ikke montert ubrennbar plate under feieluken.

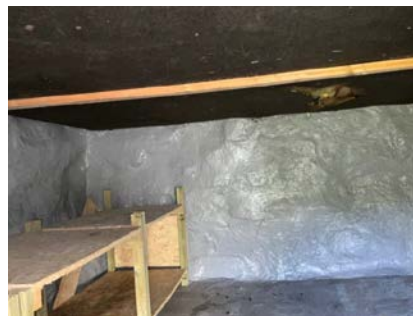
Hull i stubbeloftsplate i krypkjelleren.  
Anbefales å skifte ut skadet området.

Skifte ut skadet stubloftsplate.

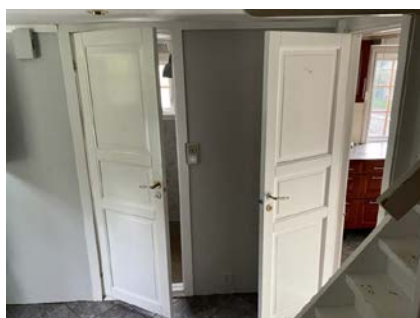
Baderomsdør til venstre. Kjøkkendør til høyre.  
Bildet er tatt i gangen.

Dører som tar i karm anbefales justert, eks. baderomsdør i loftsetasje.

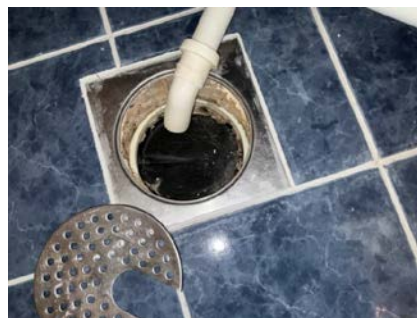
Plastsluk i dusjnisen.

- Overvåk tilstanden jevnlig. For å få tilstandsgrad 0 eller 1 må tettesjiktet skiftes ut, men tidspunktet for når dette er nødvendig er vanskelig å si noe om.

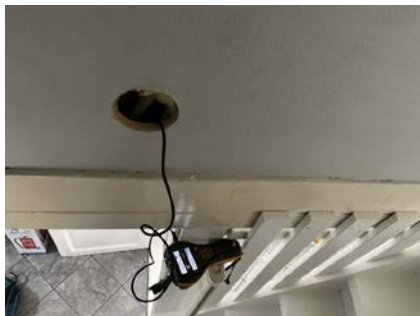
Det ble gjennomført hulltaking i trappeløp, i området ved badekar.  
Det var ingen indikasjoner på fukt, befaringsdagen.

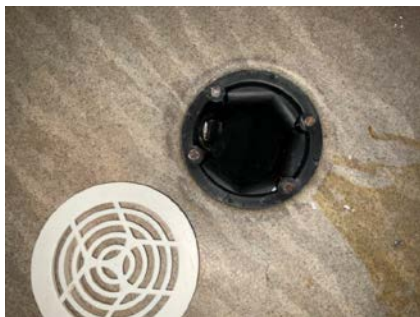
Gulvbelegg ført under synlig klemring i slukområdet.

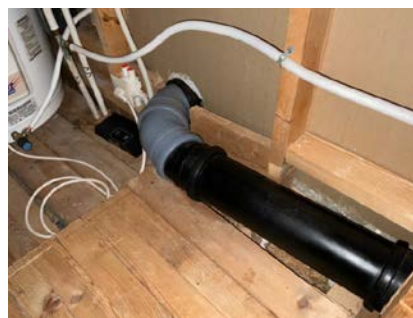
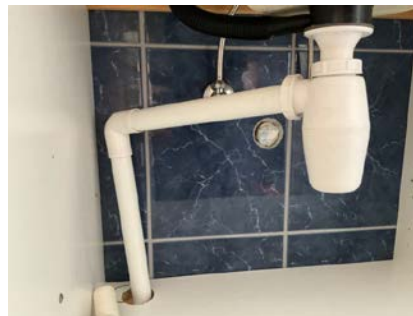
Avløpsrør er koblet mot sluk, bad 2 etasje (eier har laget denne løsningen grunnet at tidligere rør ble knust med stakefjær, under arbeid med tett rør). Tidligere avløpsrør i vegg er ikke plumbert. Det vil si at hvis man kobler avløpsrør mot tidligere benyttet avløpsåpning, da vil vann renne ut på kjøkkenet og forårsake vannskade." Anbefales å plombere åpningen for å unngå misforståelser.

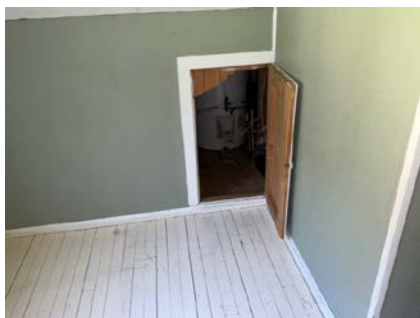
CTC Ferroterm varmtvannstank. 194 liter fra 2003, montert i bodrom innenfor soverom, loftsetasje.

Fra soverom er det tilkomst til kott hvor varmtvannsberederen er montert.

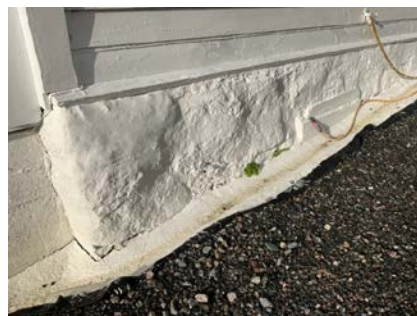
Overgang grunnmur/ kledning.

- Lokal utbedring må utføres.

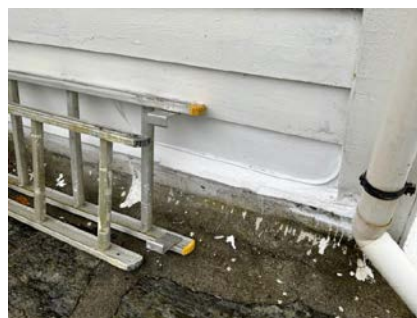
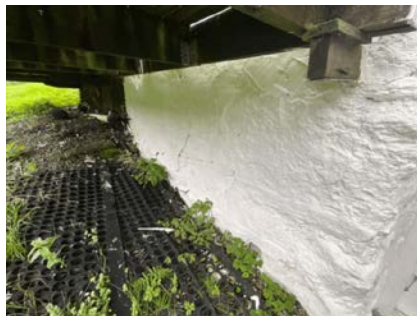
Grunn og fundamenter: Ca. 60 cm. tykke betongvegger. Noen riss og sprekker. Grunnmur er nylig malt samtidig med bolig.

Grunnmur under altan/ terrasse. Noen riss/ sprekker.

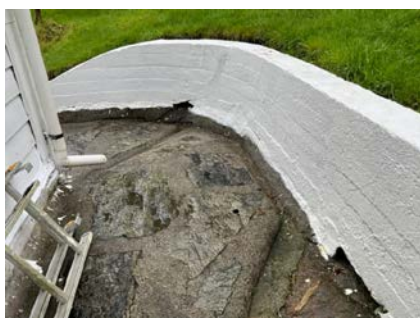
Avvik: Det mangler rekkverk/annen sikring på forstøtningsmuren(e) ut ifra dagens krav. Konsekvens/tiltak Rekkverk/annen sikring på forstøtningsmur må settes opp/utbedres. Kostnadsestimat: 10 000 - 50 000

Forstøtningsmur ved hovedinngang mangler rekkverk.

- Rekkverk/annen sikring på forstøtningsmur må settes opp/utbedres.

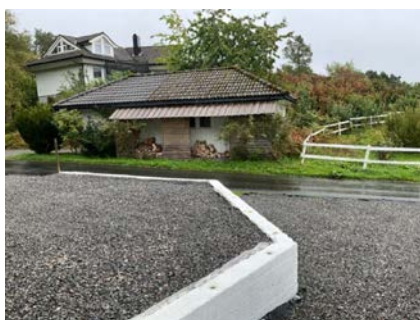
Forstøtningsmur ved biloppstillingsplass mangler rekkverk.
